Tilsynsrapport til offentliggørelse

Tilsynsrapport

Virksomhedens navn	FARMFOOD A/S
Virksomhedens adresse	Havnevej 73, 9670 Løgstør
CVR. nummer	27121977
Virksomhedstype	6.4b(i)1 Animalske råstoffer - Fiskemel mv., kap. >75 t/dg
Tidspunkt for tilsynet	19. marts 2026
Baggrunden for tilsynet	Basistilsyn, anmeldt tilsyn
Varsling af tilsynet	Tilsynet er varslet med brev af 5. februar 2026
Deltagere fra virksomheden	Ingrid Grønberg, Steffen Ahrendsen, Jens Kristensen, Ulrik Nielsen, Søren Borup og René Høeg
Tilsynet udført af	Benedikte Vandsø Christensen og Julie Helene Nørlem Jensen
Tilsynet omfattede	Besigtigelse af virksomheden Styrket affaldstilsyn

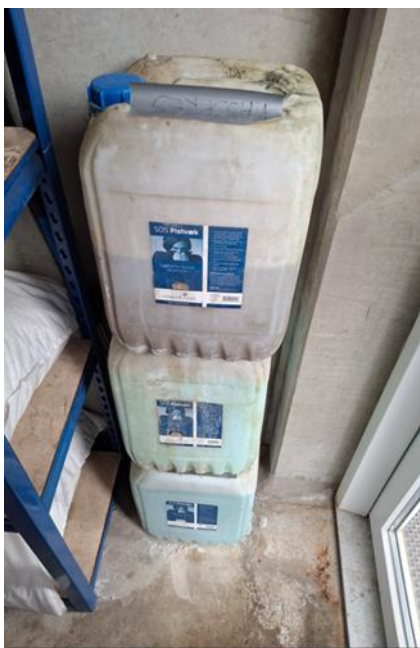
I kemikalierummet var alle kemikalier placeret på spildbakker bortset fra 3 kasserede dunke med midlet ”Pist væk” (et lugtreducerende middel). Miljøstyrelsen oplyste Farmfood om, at midlet skal op på de spildbakker, de øvrige dunke med kemikalier står på. Midlet blev med det samme sat op ovenpå det øvrige oplag, der stod på spildbakke.

Billede 1. Kasserede dunke med kemikalie uden for spildbakke.

Farmfood har den 20. marts 2026 sendt billeder af, at forholdet er bragt i orden.

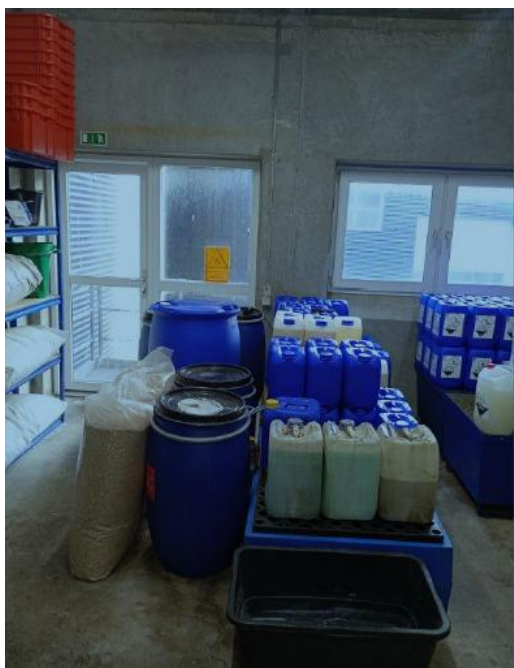
I kemikalierummet er der tønder med kattegrus, hvori mindre emballage med kasserede kemikalier opbevares, inden det afhentes af godkendt modtager.

Billede 2. Dunke med kasseret kemikalie sat op på spildbakke (de tre dunke foran i billedet). De blå tønder indeholder kattegrus og mindre emballage med kasseret kemikalie. (Billede fra Farmfood)

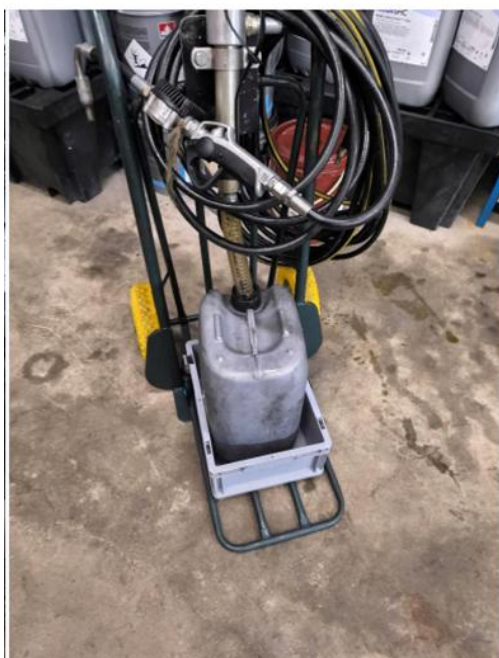
I rummet stod også en mobil oliedunk. Olien anvendes rundt om i fabrikken. Miljøstyrelsen oplyste, at dunken, selv om den er mobil, skal stå i en form for spildbakke, så den er sikret, hvis den lækker.

Billede 3. Mobil oliedunk sat i kar til opsamling af evt læk. (Billede fra Farmfood).

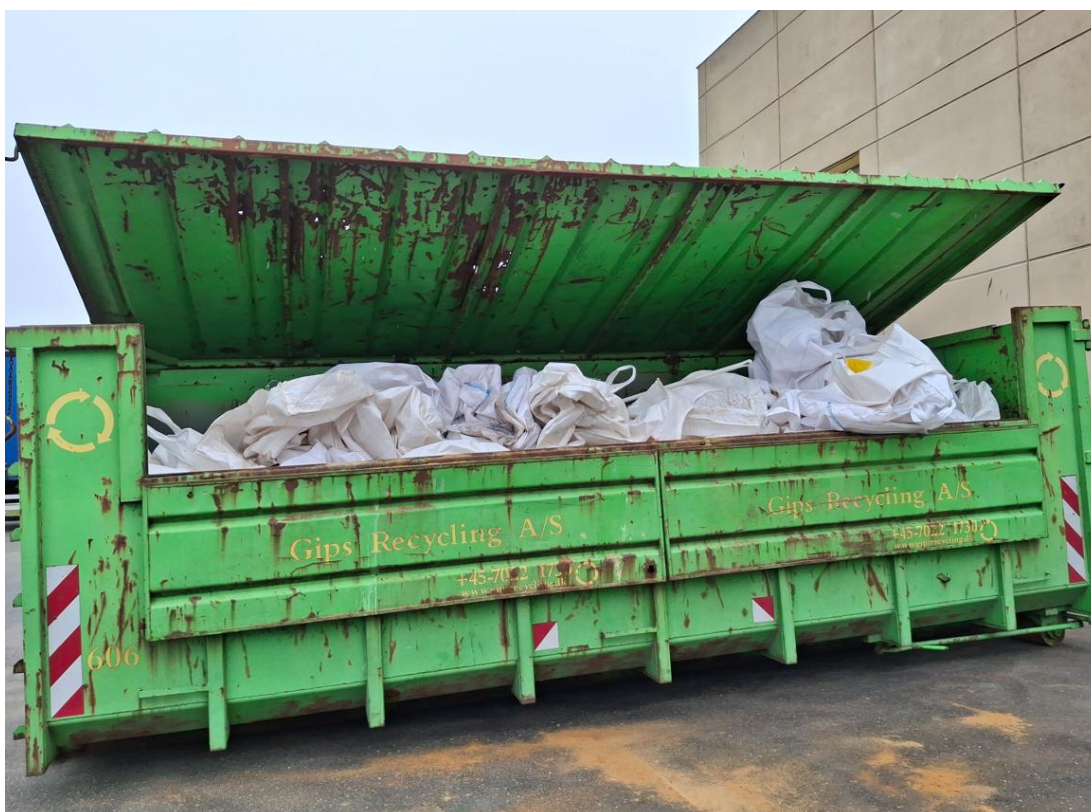
I området foran indgangen til K3 melfabrikken stod der en container med tomme melsække. Der var drysset lidt mel ned på belægningen foran containeren. Farmfood har

i vilkår F1 i miljøgodkendelse og revurdering af 5. marts 2015 krav om, at evt. spild af råvarer, mellemprodukter, færdigvarer, kemikalier, hjælpestoffer o. lign. straks skal opsamles og bortskaffes på forsvarlig vis. De befæstede arealer skal holdes rene, og der må ikke henstå spild. Farmfood oplyste, at der løbende fejes op foran containeren. Miljøstyrelsen drøftede med Farmfood, om det var meget eller lidt, der var drysset ud på belægningen, og at det skal fejes op hver dag. Overfladevand fra området løber til regnvandskloak tilsluttet Vesthimmerlands Kommunes regnvandsudledning. I tilfælde af, at det begynder at regne, vil melet flyde med regnvandet til den nærmeste regnvandskloak. Farmfood oplyste, at melet farver rigtig meget og at virksomheden ikke er interesseret i, at det skal løbe i regnvandskloak.

Billed 4. Tomme melsække i container foran K3 med drys af mel på belægningen.

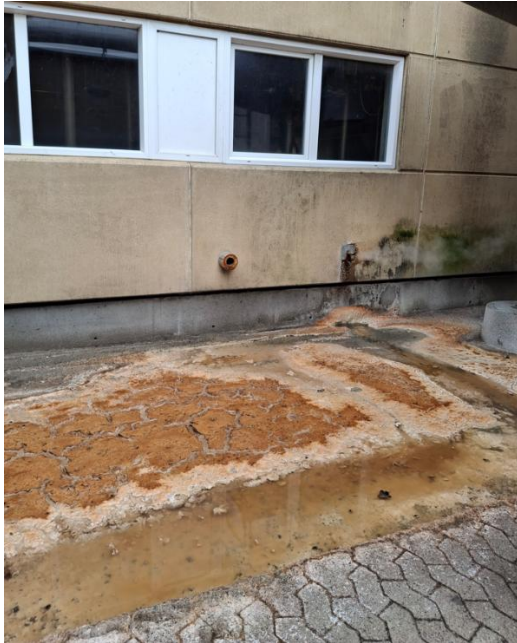
Bag køletårnene løb der kondensvand ud fra et rør i muren ind til K2, der tilsyneladende gav anledning til, at der voksede et uidentificerbart lag/svamp på belægningen. Laget /svampen gav ikke anledning til lugt. Farmfood var ikke klar over, hvad der var. Miljøstyrelsen oplyste, at laget/svampen bør fjernes. Regnvandskloakken er ikke i nærheden af området. Farmfood har den 20. marts 2026 indsendt billeder til Miljøstyrelsen, der viser, at belægningen er blevet rengjort.

Billed 5. Lag/svamp på kondensat.

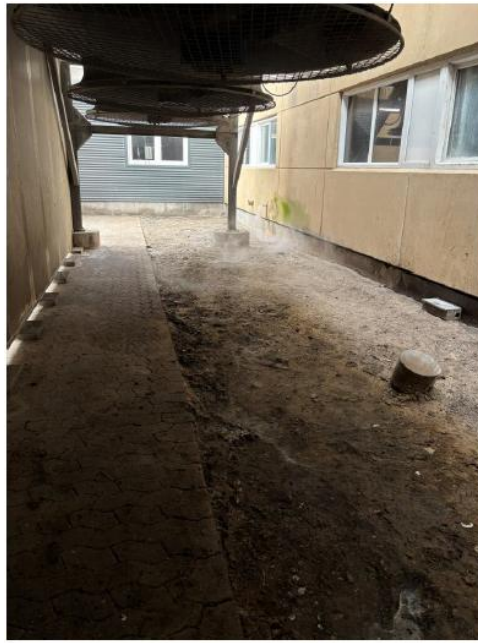
Billed 6. Fjernet lag/svamp fra belægning (Billed fra Farmfood).

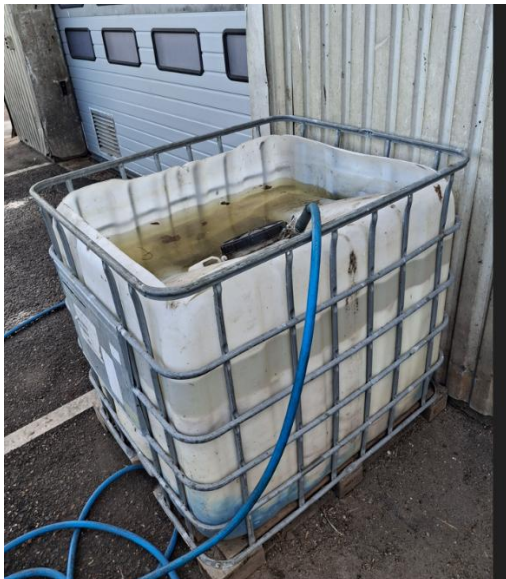
Ved udkørslen fra vaskehallen, udenfor område med afløb til rensningsanlæg, hvor bilerne holder, når de kommer ud af vaskehallen, stod en palletank med saltvand. Miljøstyrelsen oplyste Farmfood om, at palletanken skal fjernes, da den står på et område, hvorfra overfladevand løber til regnvandskloak. Farmfood har den 20. marts 2026 fremsendt dokumentation til Miljøstyrelsen for, at tanken er fjernet.

Billede 7. Palletank med saltvand foran vaskehal

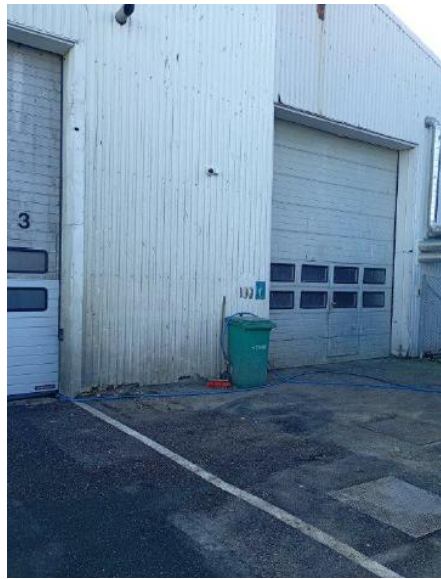
Billede 8. Palletank med salt er fjernet. (Billede fra Farmfood).

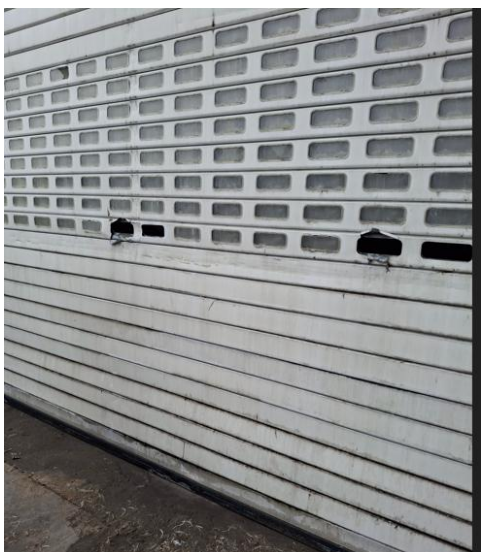
Porten indtil K3 var hullet. Miljøstyrelsen gjorde opmærksom på, at hul i porten medfører, at undertrykket i produktionslokaler ikke kan opretholdes. Hullet i porten skal repareres.

Billede 9. Hullet port.

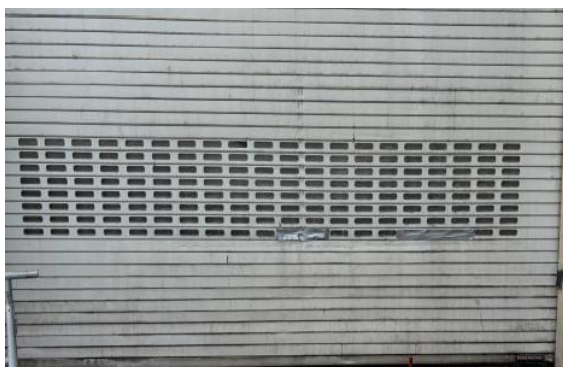
Billede 10. Midlertidig repareret port (Billede fra Farmfood).

Farmfood har den 20. marts 2026 fremsendt billeddokumentation af, at containeren er fjernet og hullet i porten midlertidig er blevet repareret.
