## Rapport for miljøtilsyn 2025 hos Niels K. Jensen, Mygdalsvej 11, 9293 Kongerslev

### Overordnede oplysninger

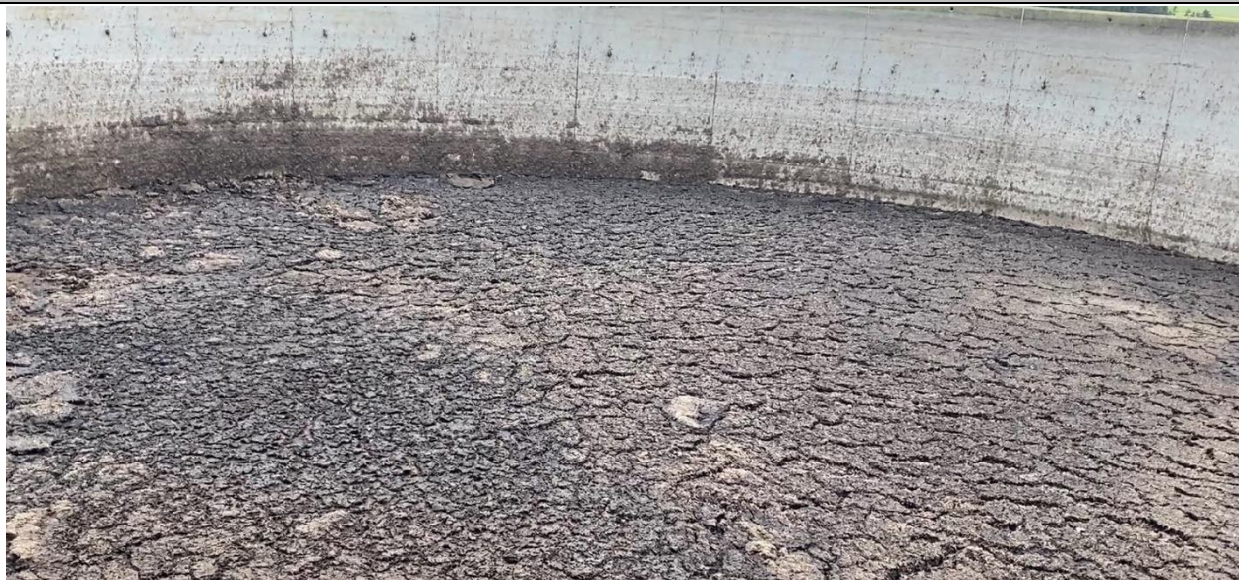
| Kontrolpunkt | Tilsynskommentar |
|---|---|
| Gyllebeholder, flydelag og logbog | Beholderen var næsten tom ved tilsynet, men der var fint flydelag på den. Logbog blev ikke fremvist ved tilsynet, men det blev aftalt at ejer indsender den. |

| Dato | Type | Status | Kommentar |
|---|---|---|---|
| 04-06-2025 | Aftale | Meddelt | Logbog for flydelag skal indsendes til kommunen. |

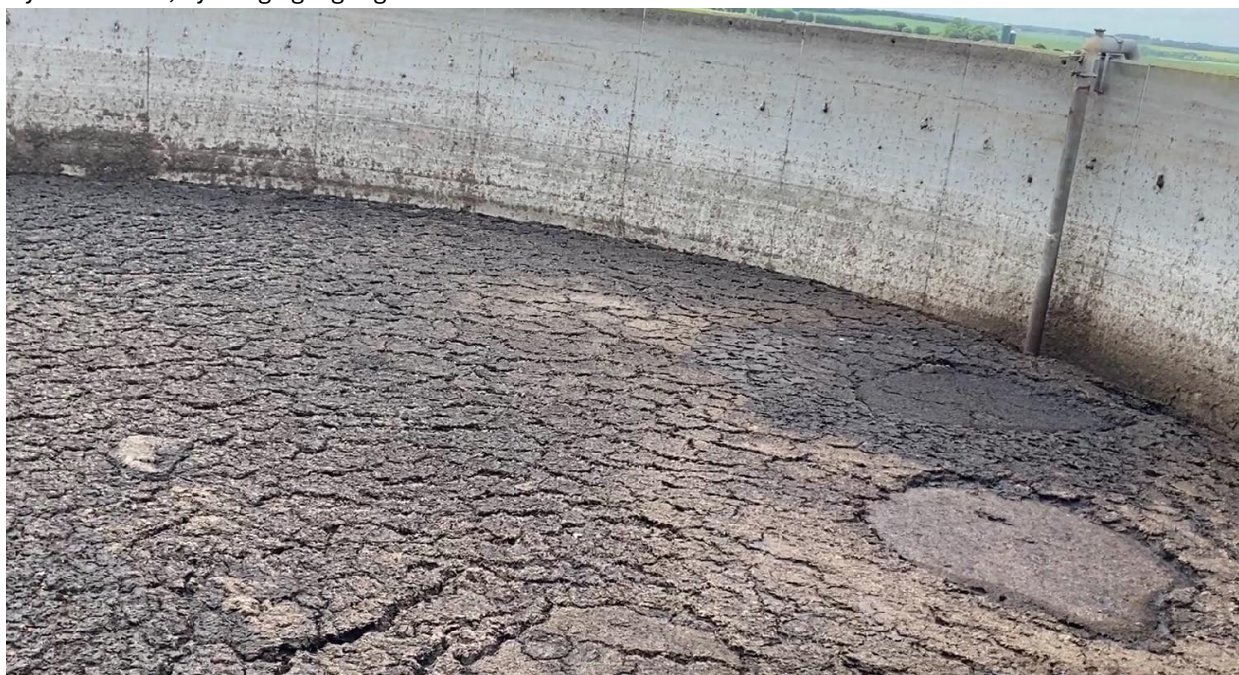
| Kontrolpunkt | Tilsynskommentar |
|---|---|
| Gyllebeholder, dykket indløb | Ok. |

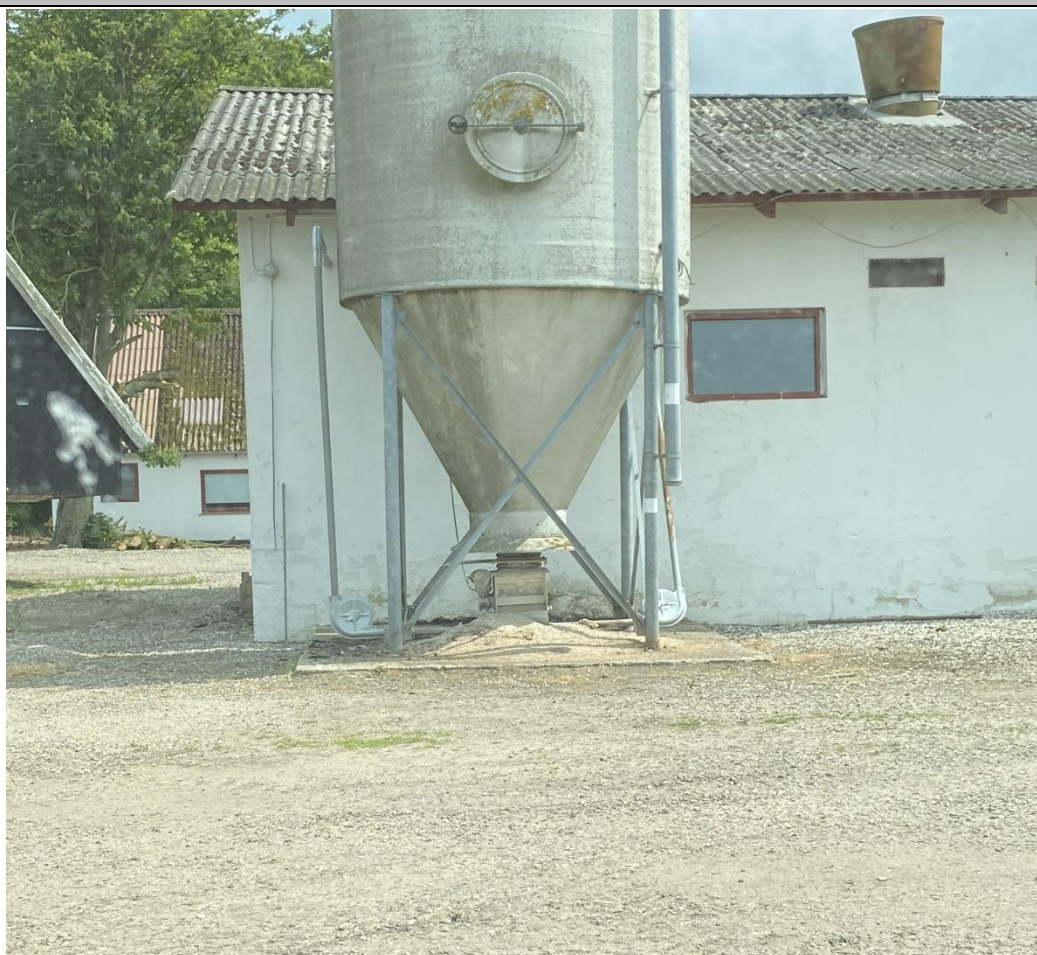
| Kontrolpunkt | Tilsynskommentar |
|---|---|
| Øvrige bemærkninger | Ved tilsynet blev det konstateret, at der var en del foderspild under fodersiloen ved grisestalden. Det blev aftalt at ejer fjerner dette. |

| Dato | Type | Status | Kommentar |
|---|---|---|---|
| 04-06-2025 | Aftale | Meddelt | Foderspild under fodersiloen skal fjernes. |
