## Rapport for miljøtilsyn 2025 hos I/S Bakgården, Binderupvej 25, 9240 Nibe

### Overordnede oplysninger

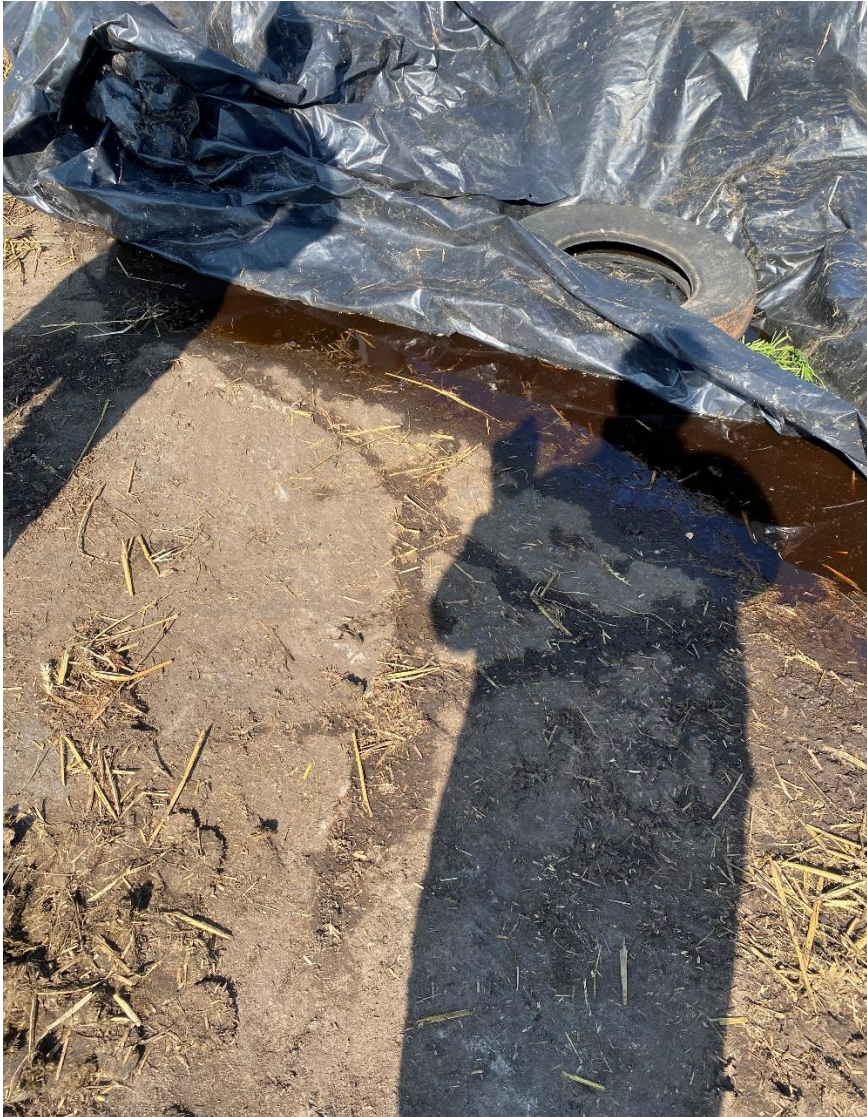
Kontrolpunkt	Tilsynskommentar
Møddingsplads, tæthed	Møddingspladsens bund havde slået revner og var ikke tæt. Det er derfor aftalt at der skal støbes ny bund på pladsen.
Møddingsplads, afløb og sidebegrænsning	OK.
Møddingsplads, overdækning	Møddingen var overdækket med tætsluttende og vandtæt materiale ved tilsynet.
Møddingsplads, tag- og overfladevand	Ok.
Opbevaringskapacitet fast møg	Vurderes tilstrækkelig.
Ensilage, øvrige	Ved tilsynet blev der ikke opbevaret ensilage på ensilageopbevaringsanlægget. Ejer oplyser at de har lejet pladsen ud til et biogasanlæg, som opbevarer tørt halm på pladsen.

Dato	Type	Status	Kommentar
31-03-2022	Aftale	Efterkommet	Logbog skal fremsendes
31-03-2022	Indskærpelese	Efterkommet	Randzone på 2 meter skal overholdes på møddingpladsen.
31-03-2022	Aftale	Efterkommet	Uoverdækket markstak. Markstakke skal overdækkes hvis de ligger længere end 1 uge.
23-04-2024	Indskærpelese	Efterkommet	Spild omkring gyllebeholder skal opsamles.
23-04-2024	Indskærpelese	Efterkommet	Der skal være 2 meter fri randbelægning på møddingspladsen, og møddingen skal være overdækket med vandtæt og tætsluttende materiale.
03-06-2025	Aftale	Meddelt	Der skal laves ny bund på møddingspladsen er der tæt og uigennemtrængelig for fugt.
