Basis miljøtilsyn på landbrugsejendomme

Identifikation			
Navn og adresse:	Snåstrupgård I/S Snåstrupvej 9, 8462 Harlev J		
Ejer:	Christian Højgaard Weigelt	Tlf. nr.:	
Adresse:		Mob. nr.:	20 92 20 32
		E-mail:	snastrup- gaard@dlgmail.dk
Bruger/forpagter:		Tlf. nr.:	
Adresse:			
CVR- nr.:	21044040	P-nr.:	1011029376
Godkendelsestype:	Godkendelse §12	Godkendel- sesdato:	
Bedriftstype:	HG12: Husdyrbrug med §12 godkendelse

Tilsynsdato:	25-05-2018	Tilsynsførende:	Lone N. Telling
---------------------	------------	------------------------	-----------------

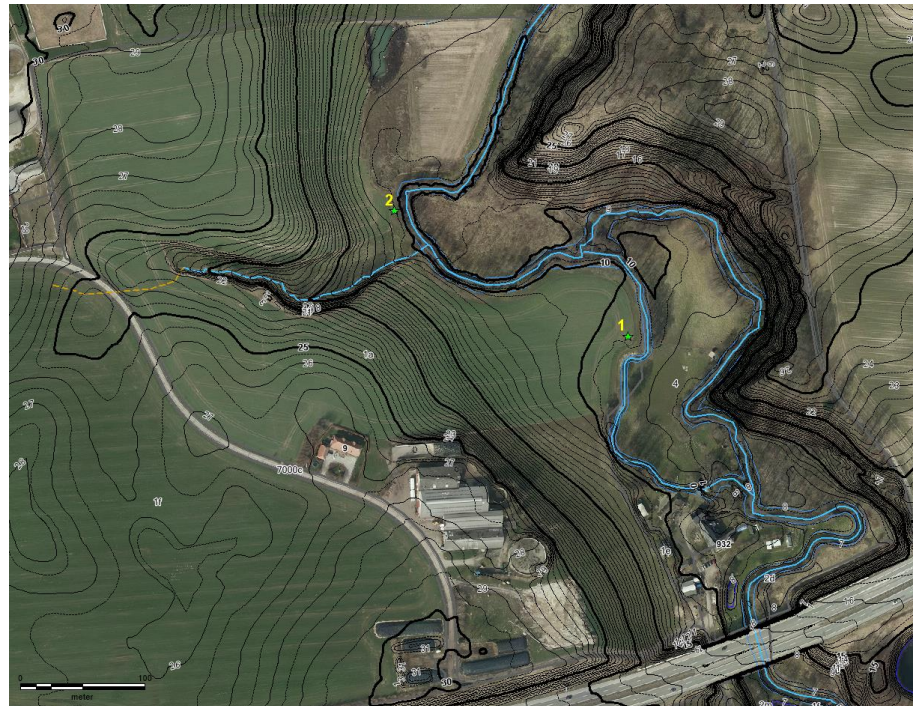
Lokalitet 1 og 2.

Der var ingen væsentlig transport. Der er ssv sket en vis transport af jord via erosion til vandløbet, eller der som minimum risiko herfor, hvilket fremgår af fotos herunder ved lokalitet nr. 2.

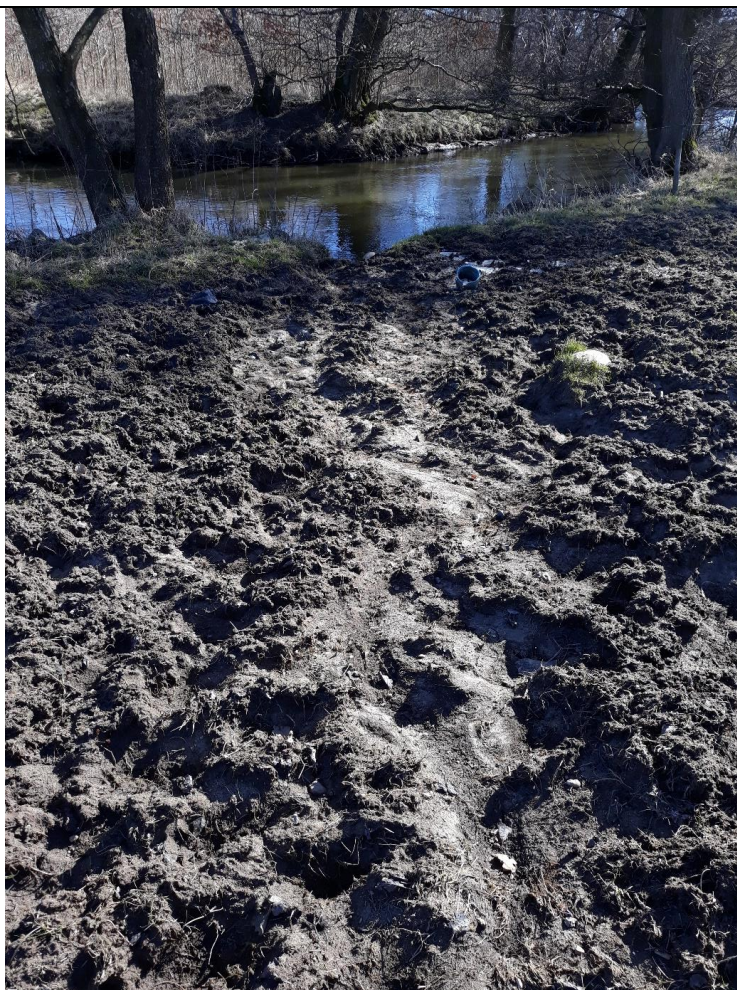
Tegn på erosion ved lokalitet 2

Ejer forklarede at erosionen skyldes ændringer i terræn, ifbm. udgravning af sø. Det udgravede materiale er placeret i en lavning og strømningsvejene ændret således at vandet fra de højereliggende arealer ikke løber i dræn og ud i vandløbet, men på overfladen og i en strøm gennem bræmmen og ud i åen, hvorved der opstår erosion.

Ejer har allerede planlagt et "omfangsdræn" omkring det opgravede materiale. Drænet skal sikre at vandet fra de højereliggende arealer løber i dræn istf. på overfladen.
