**Tilbage melding fra miljøtilsyn på Næstvedvej 43A i Fensmark**  
Næstved Kommune var på miljøtilsyn hos jer den 19. november 2025.

**TILSYNSRAPPORT**

| <b>Virksomhedstype</b> | Q01: (Benzinstation med vaskehal) |

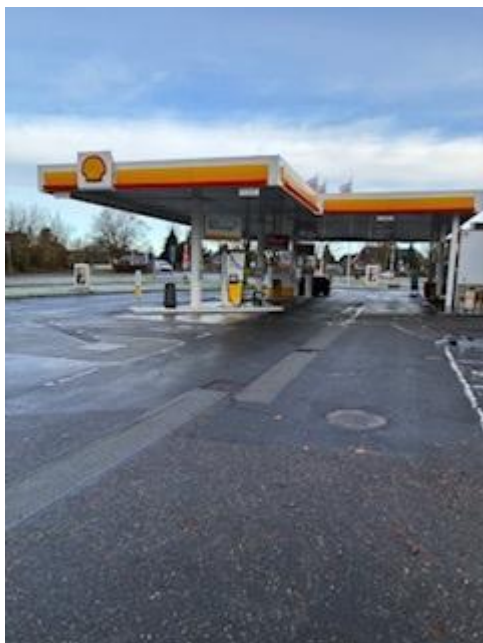
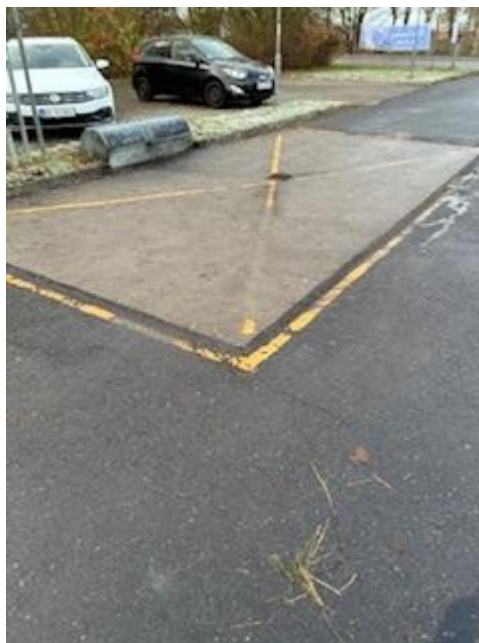
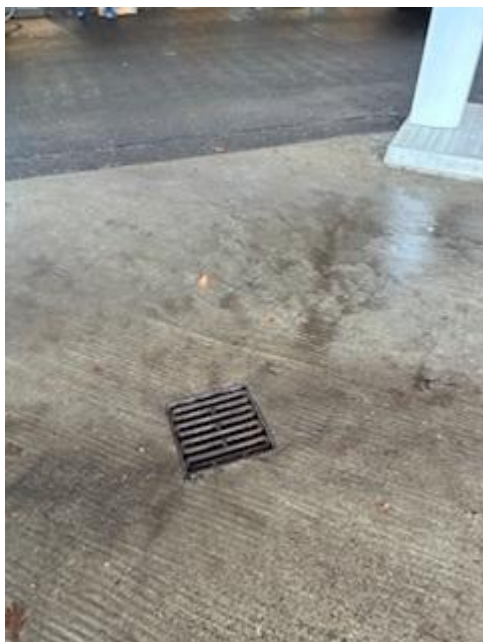
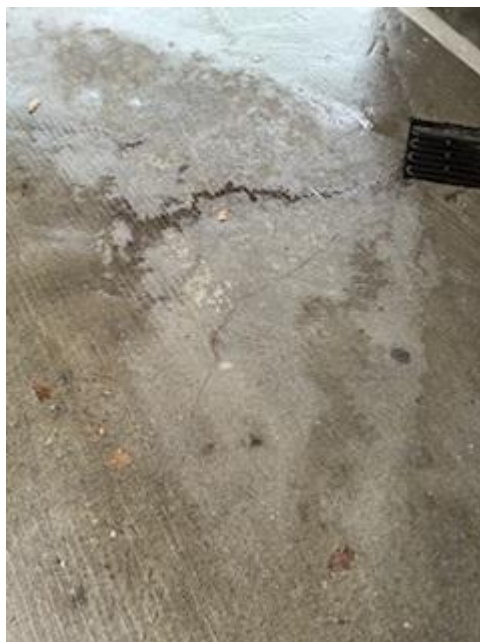
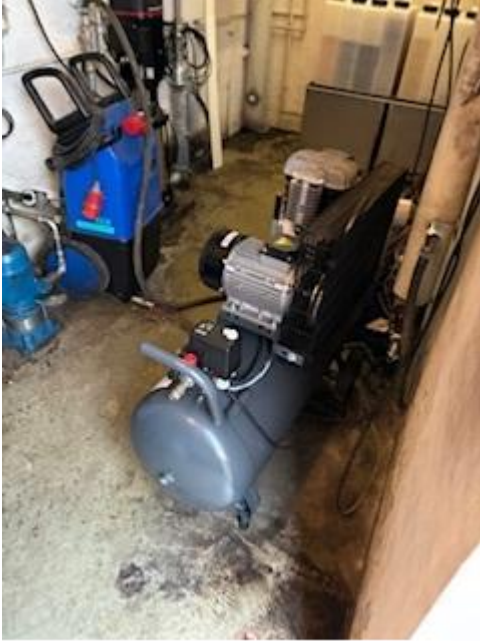
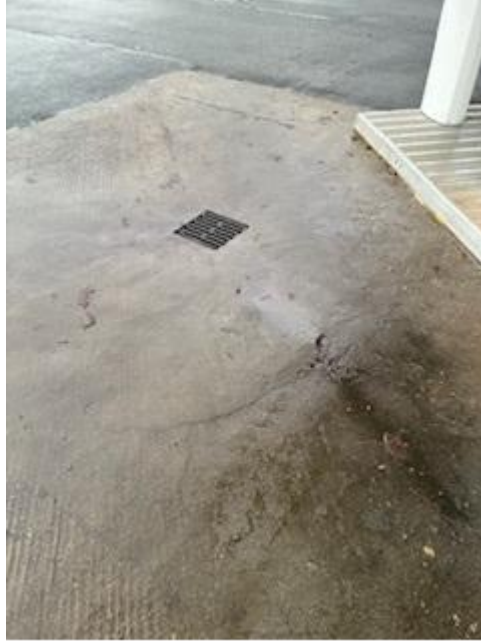
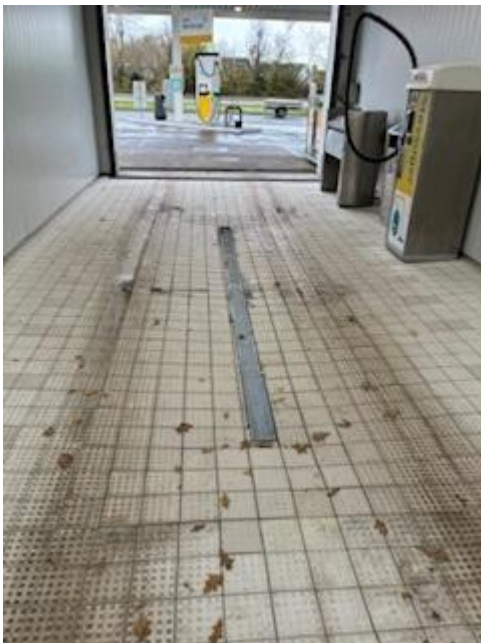
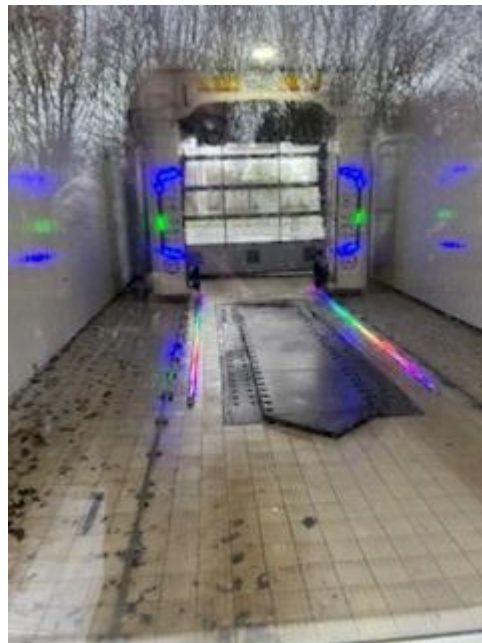
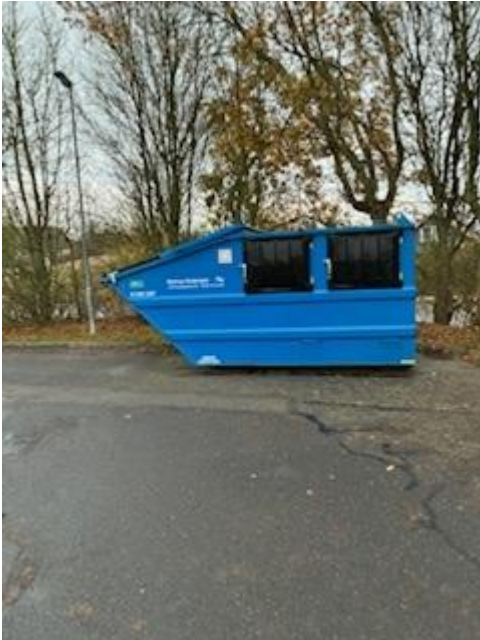
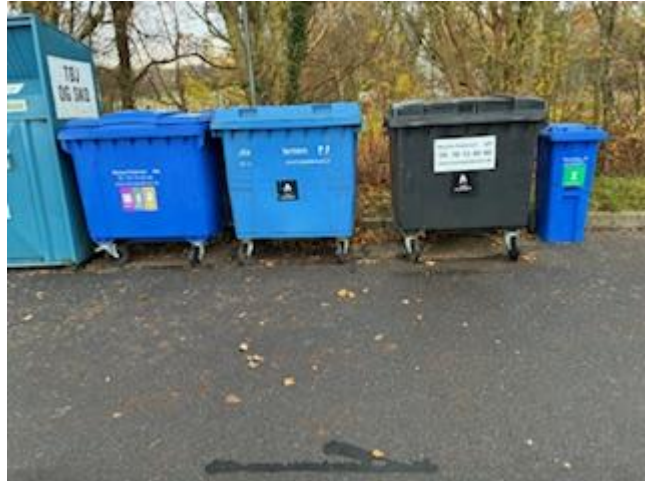
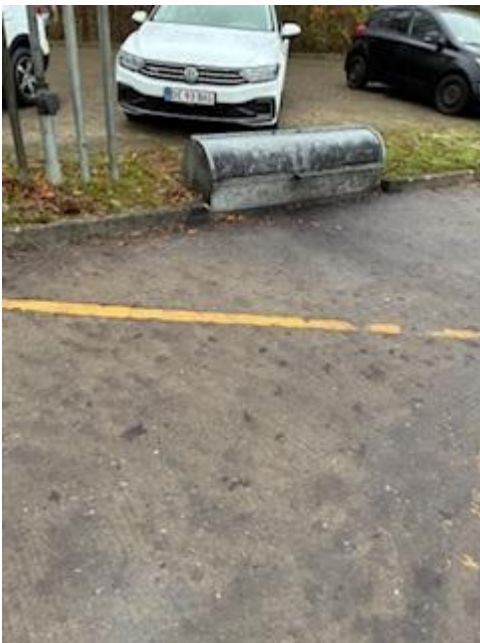
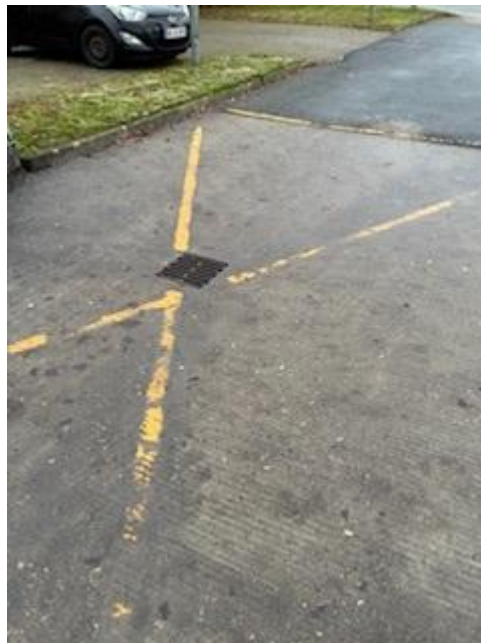
#### **Billeder fra tilsynet:**

Der blev konstateret revner i flere betonplader på salgspladser og påfyldningsplads.

- Der er 3 standerøer på salgspladsen,
- Der er 3 nedgravede benzin og diseltanke fordelt på 5 rum (T 1,2,3,4 og 5).
- Påfyldningen af benzin og diesel sker fra påfyldningspladsen.
- Der er konstateret revner både på påfyldningspladsen og salgspladsen.
- Evt. spild ledes til særskilt sandfang og olieudskiller
- SVS (Sydvestsjællandsk kloakservice) har løbende lavet tilstandsrapporter, herunder tæthedsprøvning af alle tanke og rørsystemer. Der er trykprøvede og fundet i orden i 2019 med krav om ny inspektion i 2029.

I bedes sikre at revnerne undersøges af uvildig sagkyndig for vurdering af om der er tale om en kosmetisk revne som ikke giver anledning til risiko for forurening ved spild eller om revnen vurderes at have karakter som medfører risiko for forurening. I bedes desuden redegøre for tiltag såfremt det er påkrævet.

- Der skal fremsendes redegørelse for vurdering af revner på salgspladser og påfyldningsplads.
- BBR skal ajourføres i forhold til placering af tanke samt opvarmning.
- At der opsættes skilt som tydeliggøre at forvask skal foregå i puslerummet ved siden af vaskehal.
