## Miljøkonsekvensrapport for Riisagervej 4

Tranbjerg Østergaard A/S

Riisagervej 4  
6818 Årre

Udarbejdet: januar 2020  
Af miljørådgiver: Lisbeth Tønning

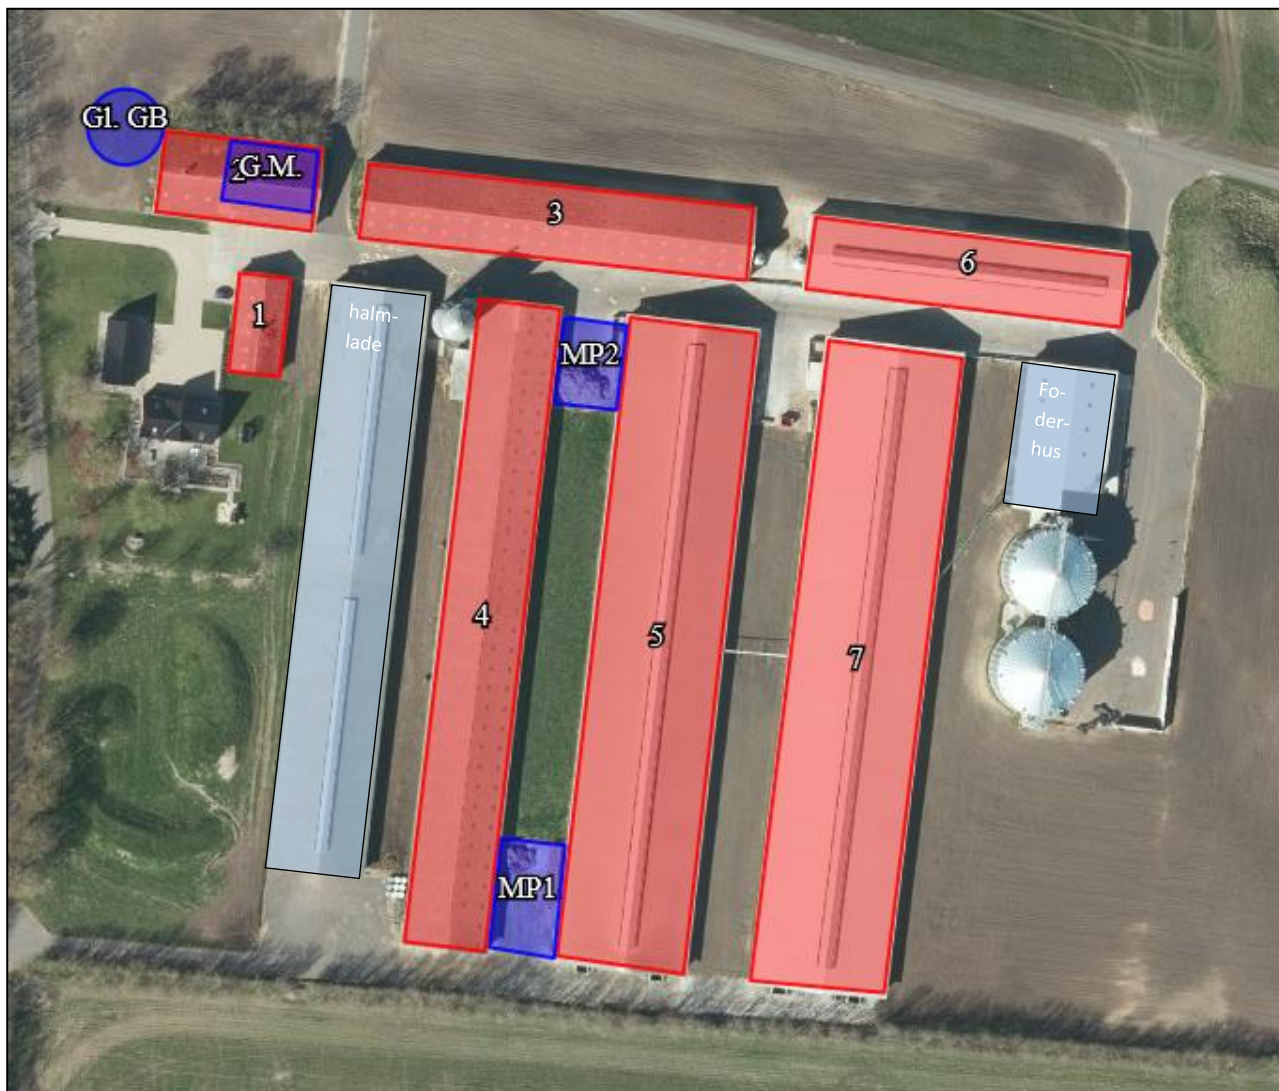
Figur 1. Situationsplan

**Bygning 1:** Eksisterende dybstrøelsesstald. Stalden er ikke med i ansøgt drift, idet bygningen ophører med at have dyrehold. Stalden er med i nudrift og 8 års drift. Jf. figur 1.

Eksisterende dybstrøelsestald. I godkendelsen fra 2015 står bygning 2 som dybstrøelsestald med lang ædeplads og møddingshus (G.M). Møddingshus er ikke en del af ansøgt drift, og dybstrøelsesarealet udvides fra 200 m<sup>2</sup> til 374 m<sup>2</sup> i ansøgt drift. Jf. figur 1 og tabel 1.

**Bygning 3:** Eksisterende dybstrøelsestald. Hvor ansøgt, nudrift og 8 års drift er ens. Jf. figur 1 og tabel 1.

**Bygning 4:** Eksisterende dybstrøelsestald. Hvor ansøgt, nudrift og 8 års drift er ens. Jf. figur 1 og tabel 1.

**Bygning 5:** Eksisterende sengestald med bagskyl og ringkanal. Hvor ansøgt, nudrift og 8 års drift er ens. Jf. figur 1 og tabel 1.

**Bygning 6:** Eksisterende dybstrøelsestald. Hvor ansøgt og nudrift drift er ens. I 8 årsdrift er produktionsarealet halv så stort, som ansøgt og nudrift. Jf. figur 1 og tabel 1.

**Bygning 7:** Eksisterende sengestald med bagskyl og ringkanal. Hvor ansøgt og nudrift er ens. Bygningen eksisterede ikke i 8 års drift. Jf. figur 1 og tabel 1.

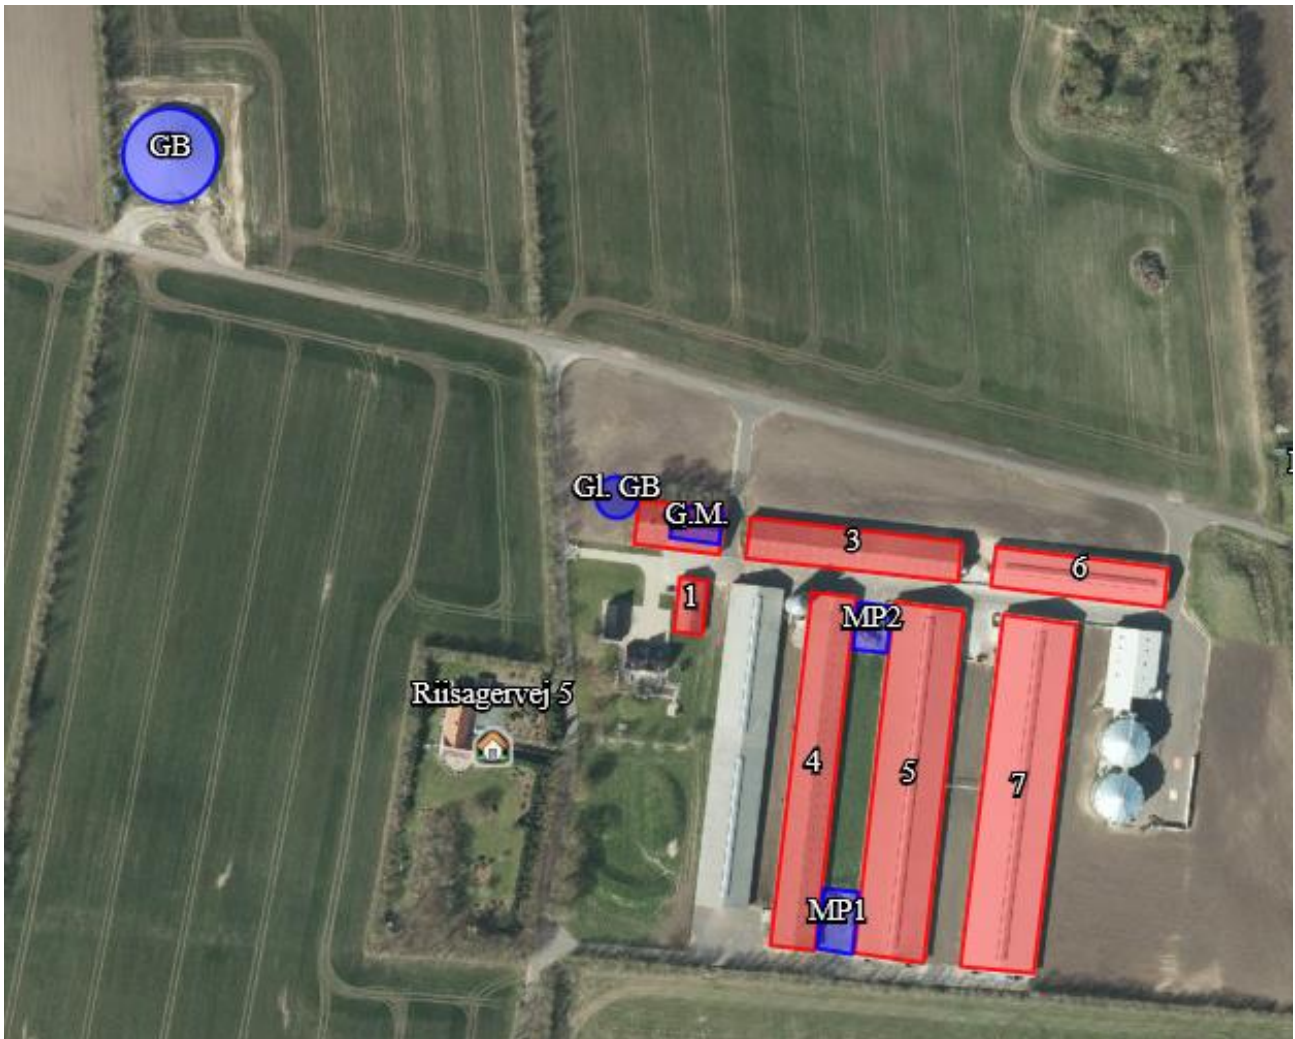
**Figur 2.a Situationsplan med gyllebeholder**

**GB:** Eksisterende gyllebeholder på 5.000 m<sup>3</sup>. Er med i ansøgt drift og nudrift. Gyllebeholderen er overdækket. Jf. figur 1a og tabel 2.

**MP1 - MP2:** Eksisterende møddingspladser, hvor dybstrøelsen placeres kortvarig i forbindelse med ud-mugning, hvorefter det afhentes af biogas. Der er afløb fra pladserne til stald 5's gyllekanaler. Jf. figur 1 og 2, samt tabel 2.

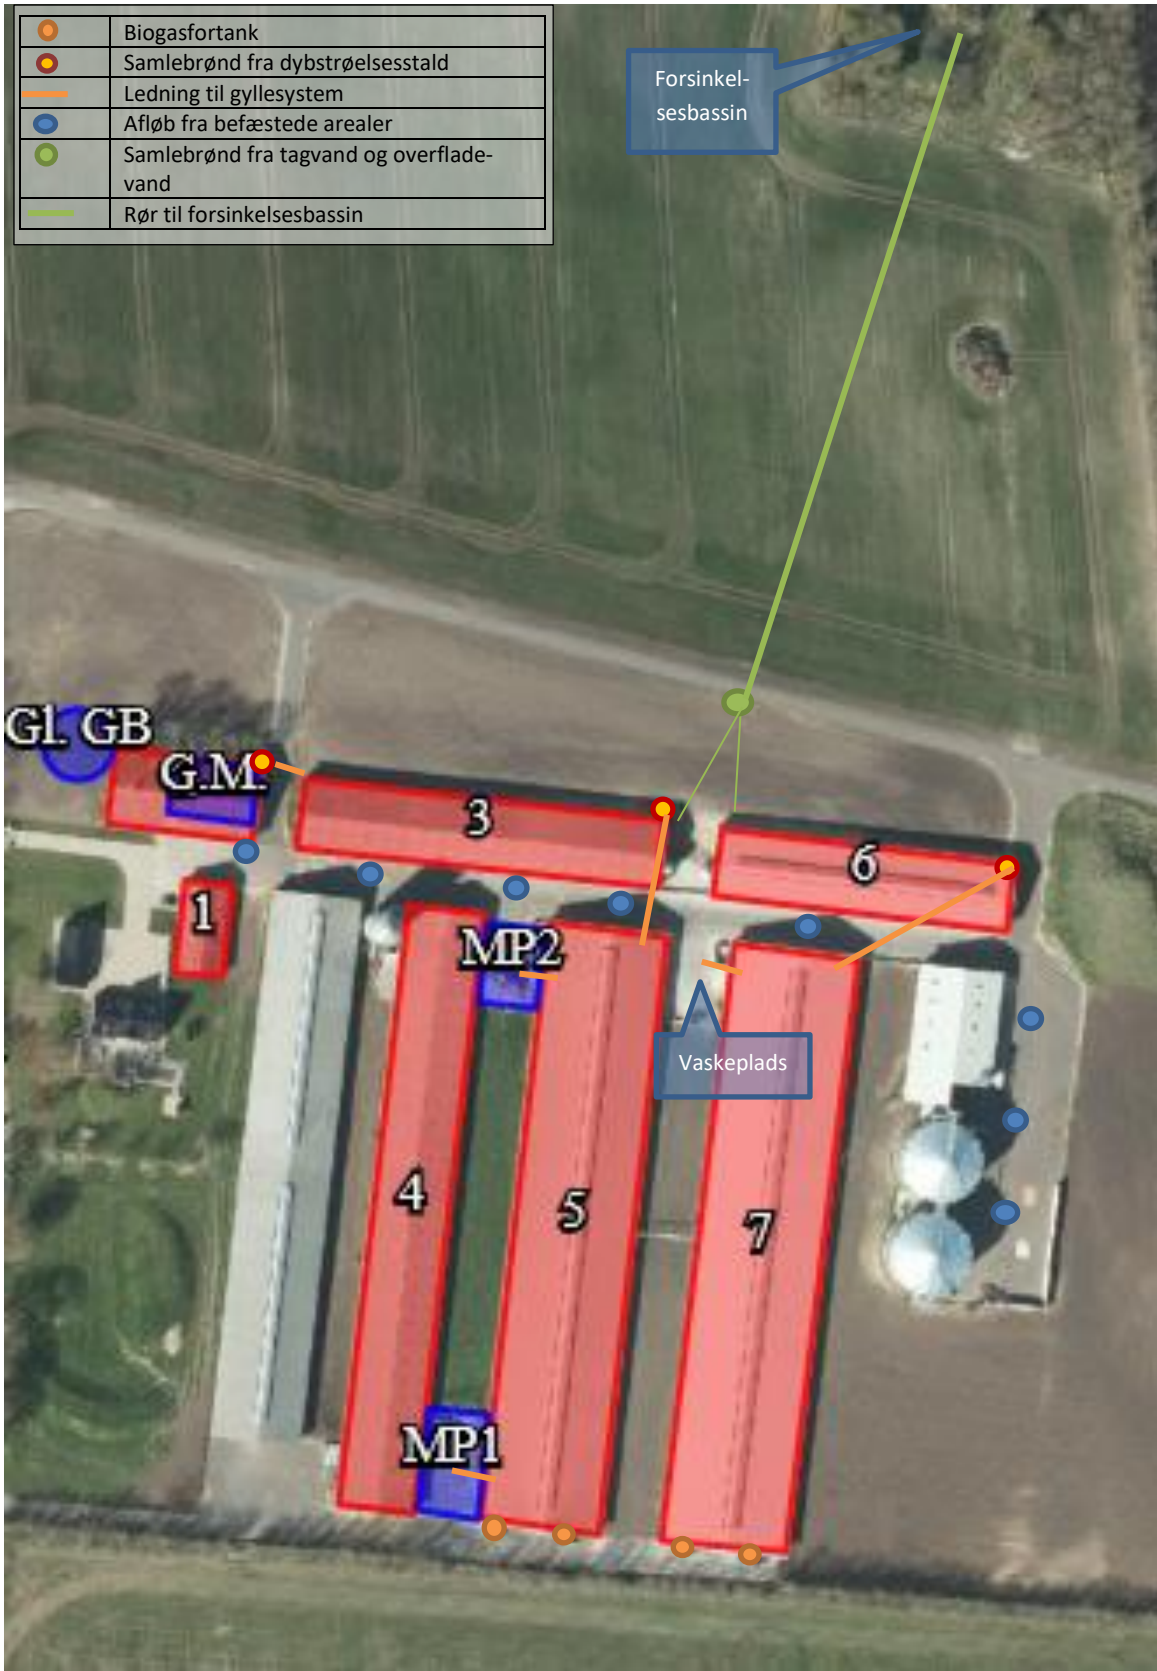
Figur 3. Afløbsplan

Der er ikke en gylleledning til gyllebeholder, idet biogas afhentes direkte ved stald i fortanke hver uge, jf. figur 2.

I gyllesystemet i stald 5 og 7 opsamles vand fra: vandspild fra drikkekopper, vask af maskiner, rengøring af stalde og maskiner, møddingspladser og dybstrøelsestalde mm. Jf. figur 2.

Tagvand fra alle bygninger (ca. 16.800 m<sup>2</sup>) og overfladevand fra de befæstede arealer (ca. 3.700 m<sup>2</sup>) ledes via afløb til forsinkelsesbassin, og derfra videre til Skonager Lilleå. Der er givet en udledningstilladelse i 2015. Der opbevares ikke foder, gødning eller andre potentielle kilder til forurening på de befæstede arealer der leder til vandløb. Jf. figur 2.

Langs staldene er der etableret orienteringslamper, jf. figur 3. På stald 5 og 7 er der projektørlys til arbejdsbelysning, som tændes manuelt, jf. figur 3. Lysene er slukket mellem kl. 24 - 04.

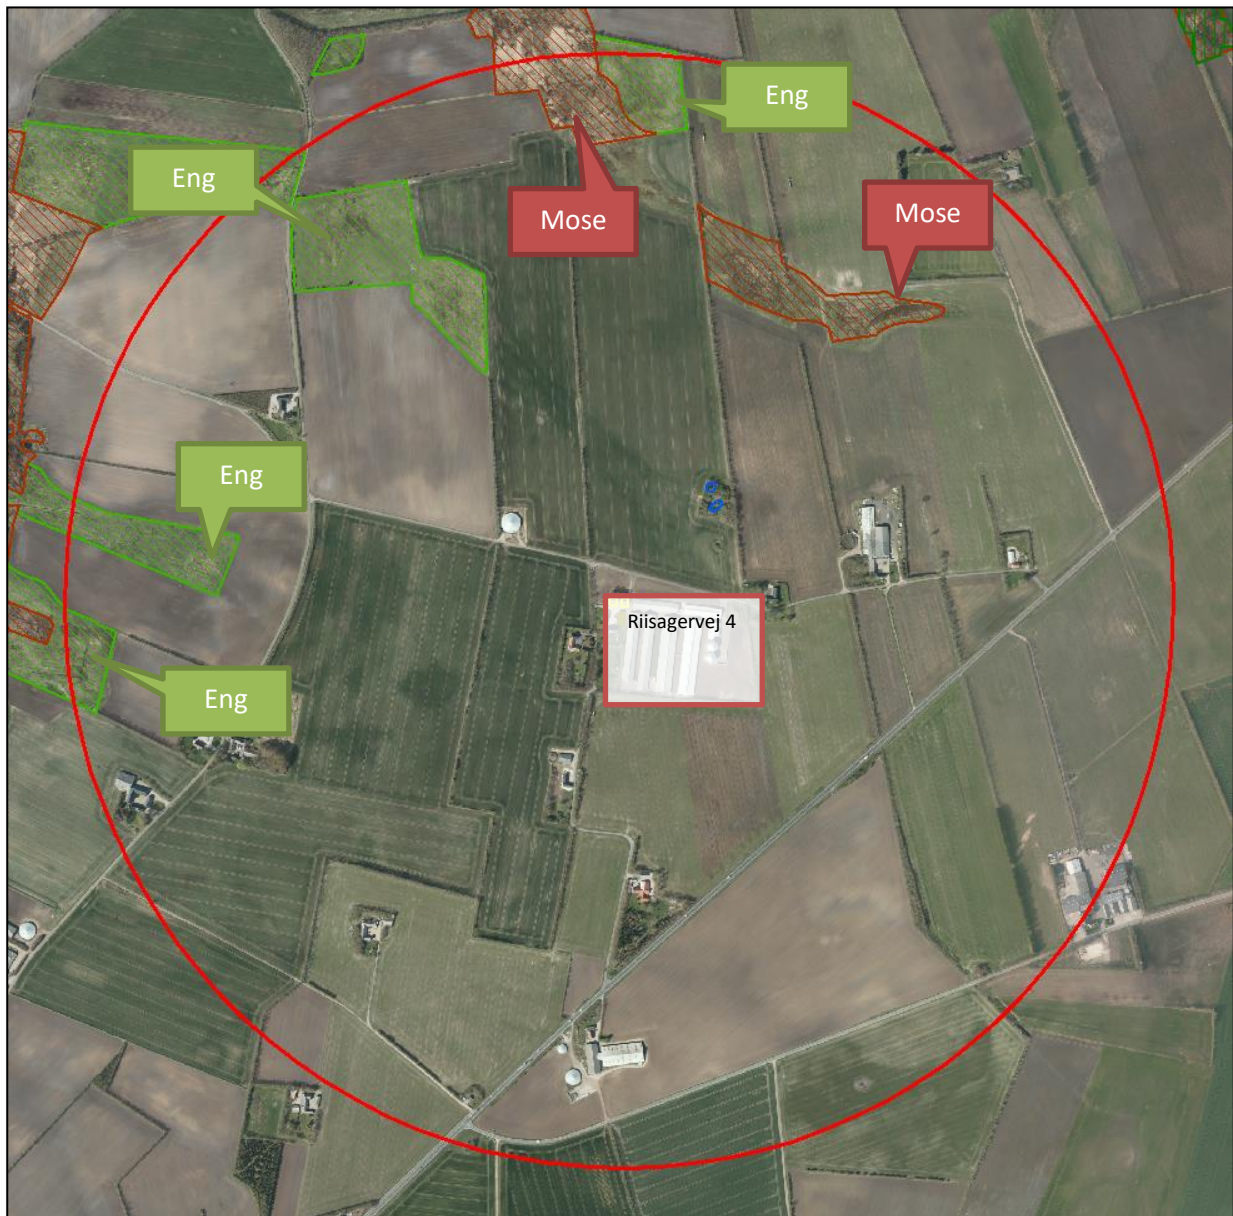
Figur 5. § 3 arealer indenfor 1.000 m fra husdyrbruget.

Af figur 4 fremgår de områder, som indenfor en afstand af 1.000 m fra anlægget er omfattet af naturbeskyttelseslovens § 3.

Indenfor 1.000 m fra anlægget er der to moser, se figur 2.

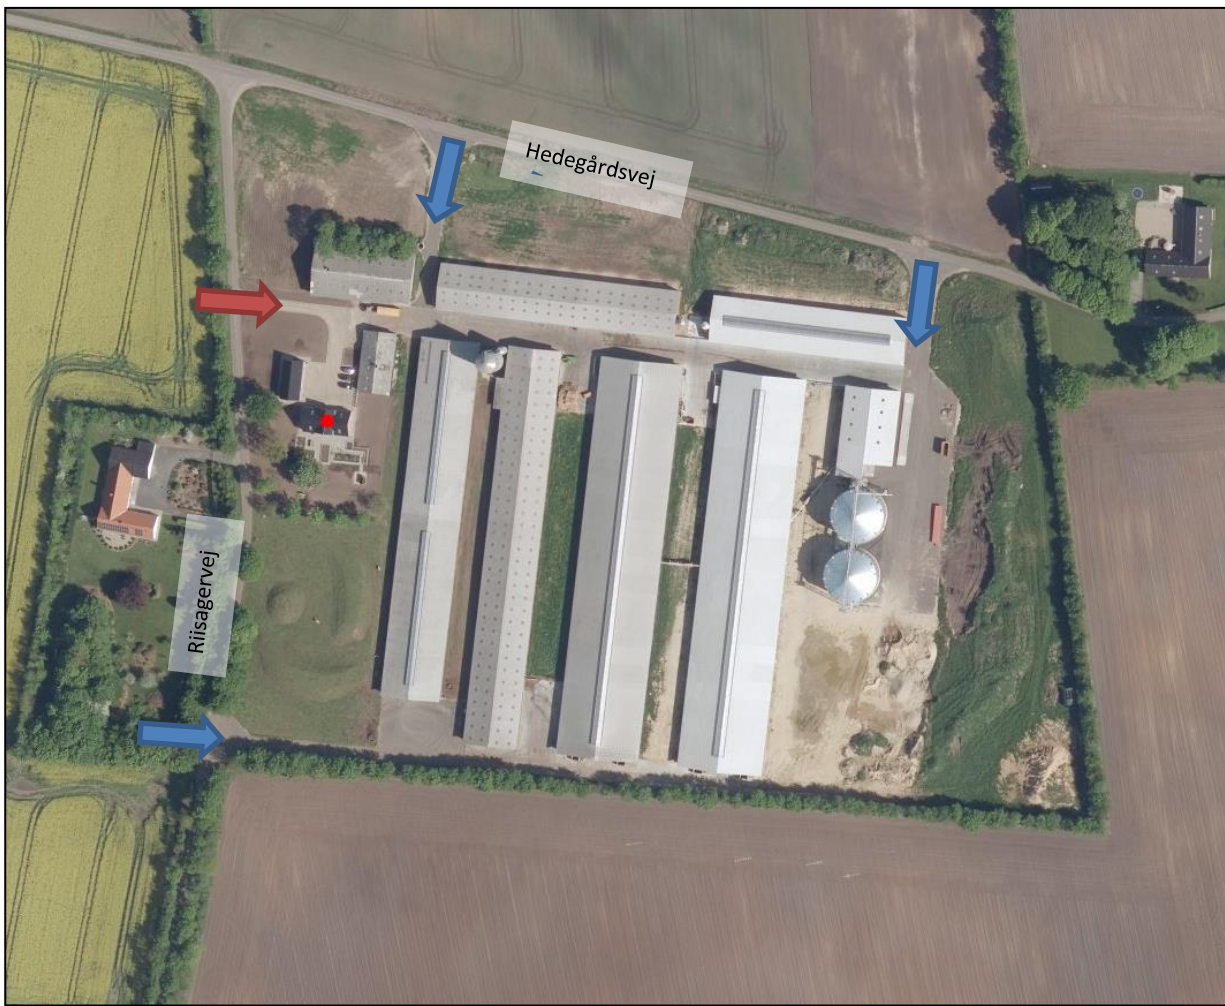
**Figur 5. Til- og frakørselsforhold**

Til ejendommen er der fire indkørsler. Ved den røde pil på figur 5 markerer den private indkørsel til stuehuset. De driftsmæssige indkørsler er markeret med blå pile på figur 5. Indkørslen fra Riisagervej bruges primært af biogaslastbiler til afhentning af gylle og dybstrøelse. Indkørslerne til ejendommen fra Hedegårdsvej bruges primært til dyre- og fodertransporter.
