**Opfølgning på tilsyn**

Næstved Kommune var på et kombineret miljø- og affaldstilsyn hos jer den 8. april 2025 på Sandvedvej 34a i Flemstoft.

## TILSYNSRAPPORT

| <b>Navn, adresse og CVR-nr.</b> | Flemstofte Knus og Bio ApS<br>Sandvedvej 34a<br>4250 Fuglebjerg<br>CVR 4416512 |

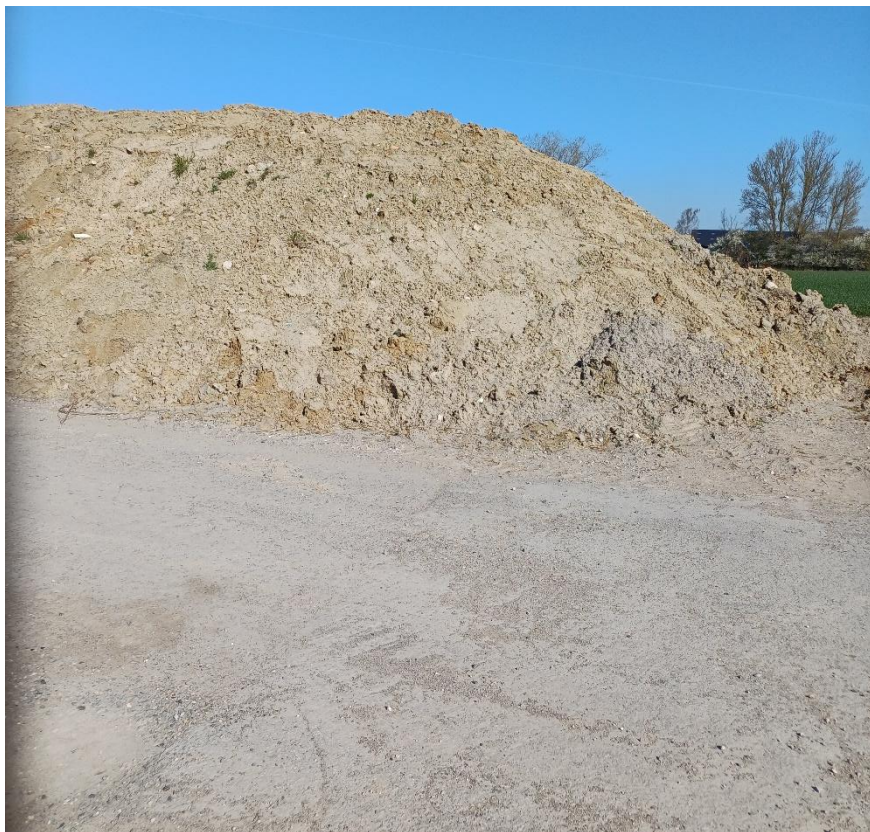
- Vold er gjort færdig med jord fra pladsen, muligvis jævnes toppen ud, da den eksisterende del af volden er blevet anvendt til støtte for den opbygget sidemur.

Færdig gjort vold/forlængelse af eksisterende vold.

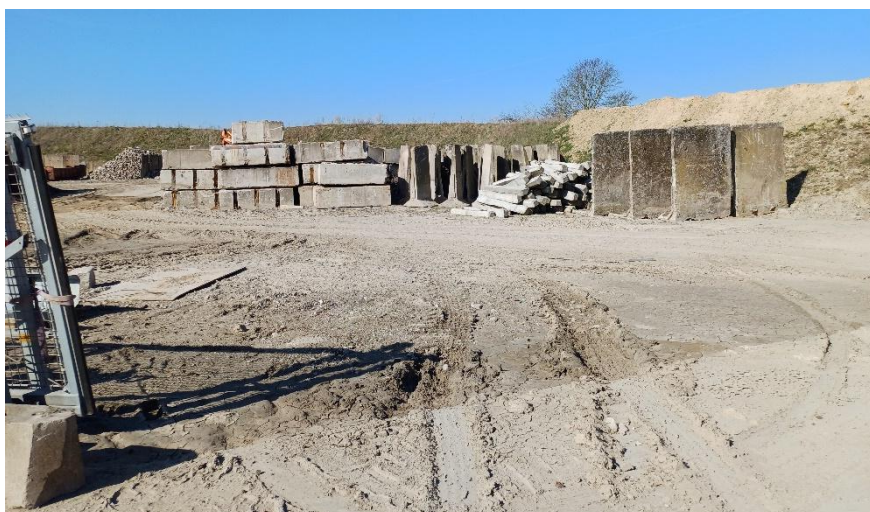
- Der blev konstateret jordforurening på virksomheden i form af knust asfalt, som blev oplyst stammer fra tidligere ejer. Hele grunden er V1 kortlagt. Det forventes at der på sigt skal etableres yderligere belægning. Desuden er der efterladt rester af flyeaske forskellige steder på matriklen af tidligere ejer.

Rester af overtaget materiale fra tidligere ejer

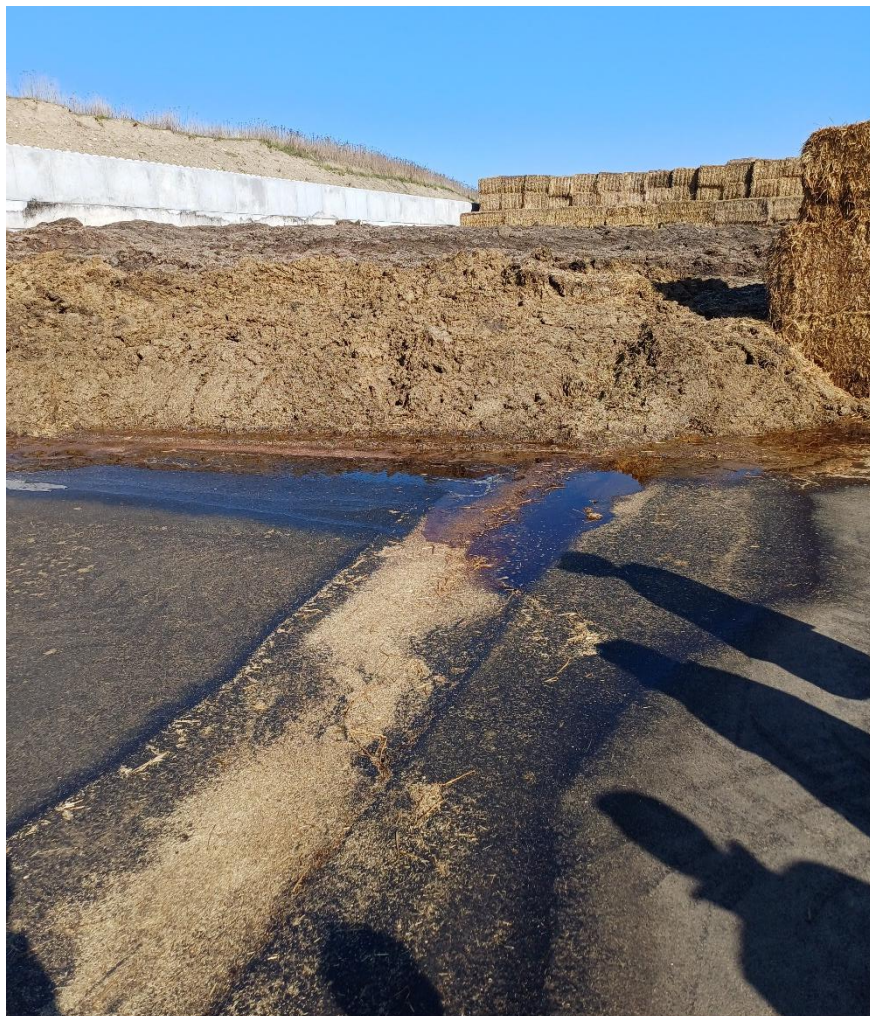
- Roepulpen var overdækket, dog var der et parti, som ikke var. Det blev oplyst, at det ved modtagelse var flydende, så man ikke overdække det/gå på det.
- Ligeledes var der et mindre parti hestemøg iblandet snittet halm, som ikke var afdækket.
- Der blev ikke konstateret lugt fra oplagt/biomasse på tilsynet, ej heller det uafdækket.
- Hovedfærdselsvejene på matriklen er blevet asfalteret efter overtagelsen af pladsen, så støv er minimal ved kørsel på pladsen.
- Der er sat vilkår til at der skal være sprinkleranlæg, hvis nedknusning på pladsen genoptages, som støvbegrænsende foranstaltning.

Uafdækket "våd" roepulp parti

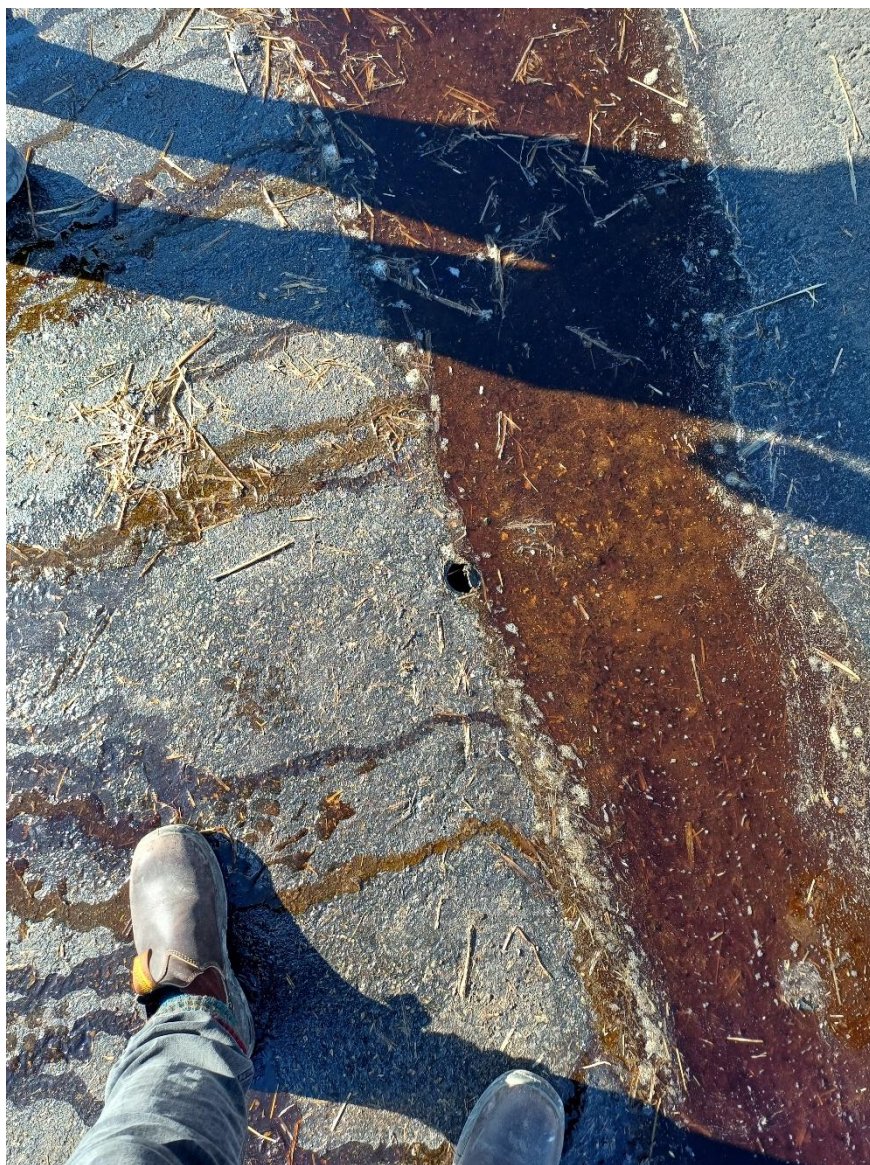
- Der er kun sanitært spildevand fra virksomheden.
- Der er ikke afløb i lagerhal.
- Perkolat fra plansiloen bliver ledt til en række af ca. 40mm "nedløbshuller", fordelt på cirka hver 3 meter rundt om på det asfalterede område. Hullerne fungerer som alternativ til riste og løber til Ø300 rør, der ledes til brønde, videre til fortank og fordeles til to nye tanke, som blev færdig opført december 2024. Mindre tilstopninger løses ved at skubbe det tilstoppede materiale ned til det underjordiske rør.
- Teltoverdækning er i restordre og forventes opsat inden udgang af sommeren.
- Oplag lå 2 meter inde, hvor der ikke var sidemur på pladsen, så saftagivelse ikke afledes til omkringliggende arealer.

Et af afløbene på pladsen

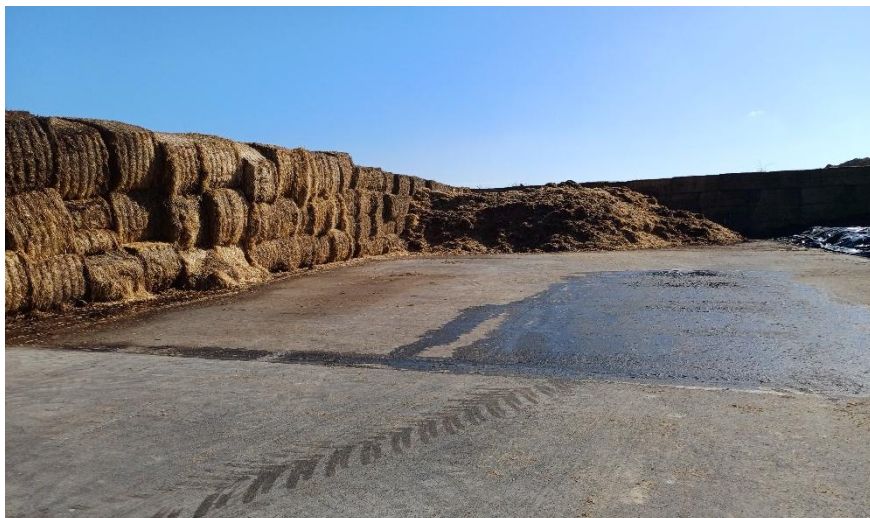
- Der er modtaget roepulp og kasseret halm. Samt mindre parti hestemøg til forsøg med opblanding med snittet halm forud for modtagelse hos bioanlæg med accept fra Kommunen.

Husdyrgødning og snittet halm blandet

Samt aflevere den brugte folien til genanvendelse og ansøge om tillæg til miljøgodkendelsen via BOM, hvis I fortsat ønsker at modtage fast husdyrgødning mm på pladsen.

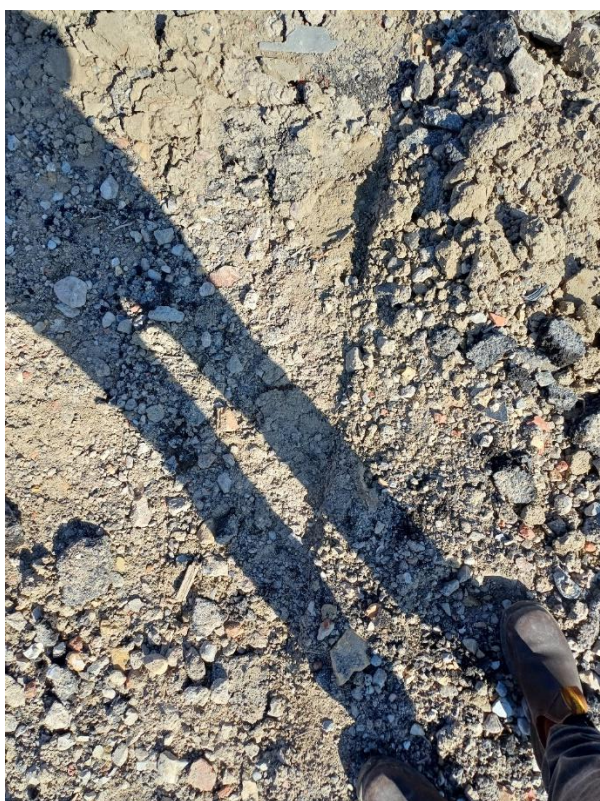
Grusareal med rester af asfalt.
