Feldballe Genbrugsstation
Lufthavnsvej 121
8410 Rønde

Miljøtilsyn på Feldballe Genbrugsstation

Syddjurs Kommune har den 13. september 2016 foretaget miljøtilsyn på Feldballe Genbrugsstation Lufthavnsvej 121, Rønde.

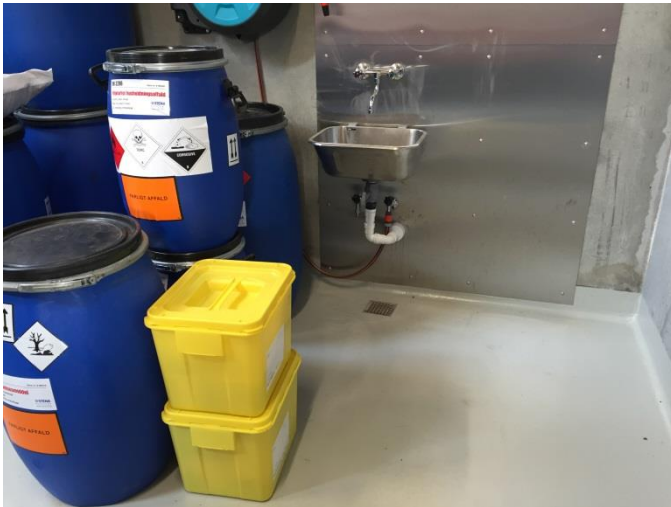
Det blev ved miljøtilsynet i **2016** bemærket, at der i bygningen med farligt affald findes et lille afløb der leder til den sanitære spildevandsledning (se billede 1). Dette er ikke hensigtsmæssigt da der ved uheld kan løbe farligt affald ud i nedslivningsanlægget. Det blev med Reno Djurs aftalt, at de straks afblænder afløbet. Det blev oplyst at afløbet er blevet lukket 28 september 2016, ved at udskifte risten med en stålplade og sikre at denne er tæt så der ikke kan ske forurening gennem afløbet. (se billede 2)

Billede 1 – afløb til nedsvivningsanlæg

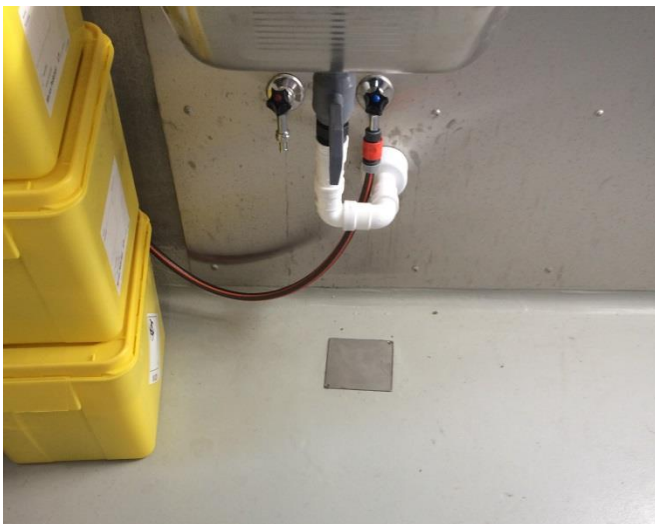
Billede 2 – Afløb lukket af med metalplade

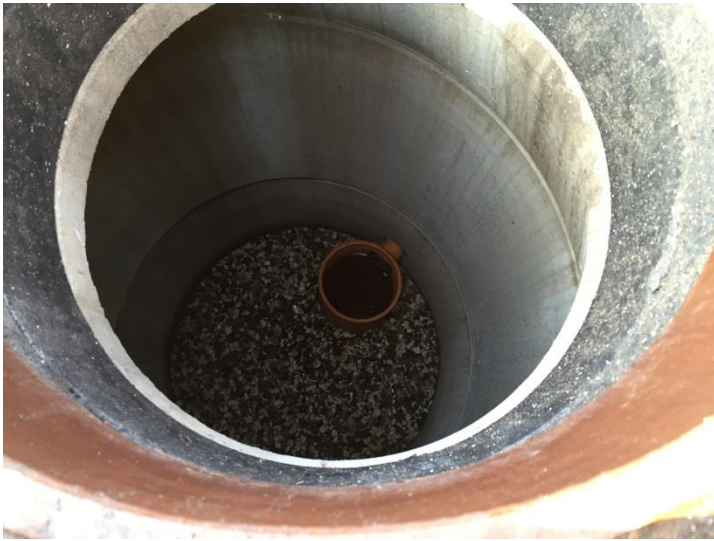
På tilsynet blev det også bemærket at prøvetagningsbrøndene fra olieudskilleren og nedsvivningsgrøften muligvis kan give komplikationer i forbindelse med prøvetagning grundet stagnerende vand i et opsamlingsrør. (se billede 3 og 4)

Billede 3 – prøvetagningsbrønd efter olieudskiller

Dette vil imidlertid blive behandlet, når prøvetagningstidspunktet forestår.

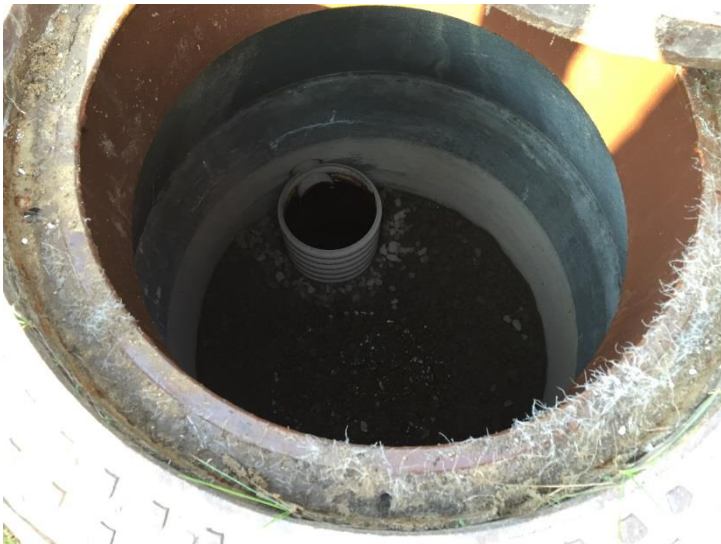
Billede 4 – prøvetagningsbrønd efter nedsivningsgrøft

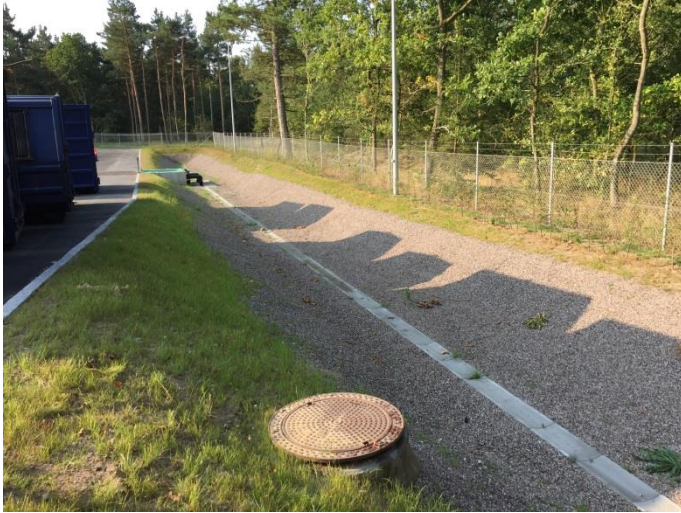
Overfladevand fra genbrugsstationen ledes gennem sandfang og oliefilter til nedsivningsanlæg der består af faskiner og overfladevand fra komposteringsanlægget ledes til nedsivningsanlæg der består af en nedsivningsgrøft (se billede 5).

Billede 5 – Nedsivningsgrøft til perkolat og overfladevand fra komposteringsanlæg
