Rapport efter miljøtilsyn hos DOF Frederikshavn ApS af 1992 beliggende Sandholm 55M, 9900 Frederikshavn

Sagsnummer: GEO-2012-06746
Dokumentnummer: 2988194

Tilsynsoplysninger og kommentarer for miljøtilsynet

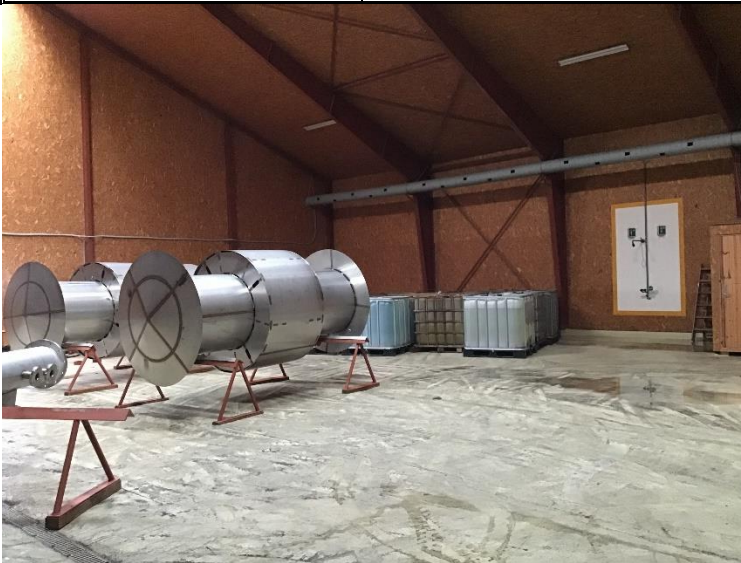
Bejdseanlægget er taget i drift. Vandbehandlingsanlægget leveres om 3 uger. På tilsynstidspunktet var oplagret ca. 6.000 liter skyllevand i palletanke, der skal neutraliseres inden Stæten afhenter dette.

Emner klargjort til bejdsning.

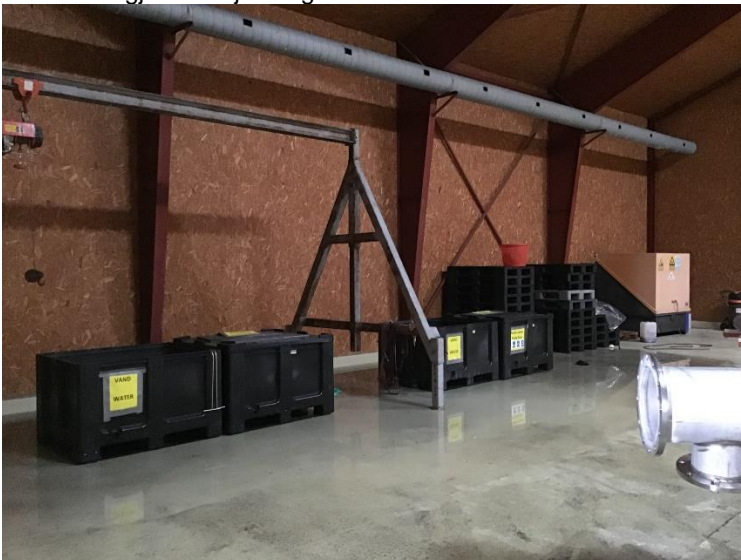
Vandkar til bejdseaktiviteten.

- Virksomheden rekvirerer Stæten til eftersyn/tømning af olieudskiller.
- Virksomheden iværksætter emissionsmåling på bejdseaktiviteten jf. vilkår 12 i miljøgodkendelse.
- Når vandbehandlingsanlægget er idriftsat gives besked til kommunen med henblik på et besøg.

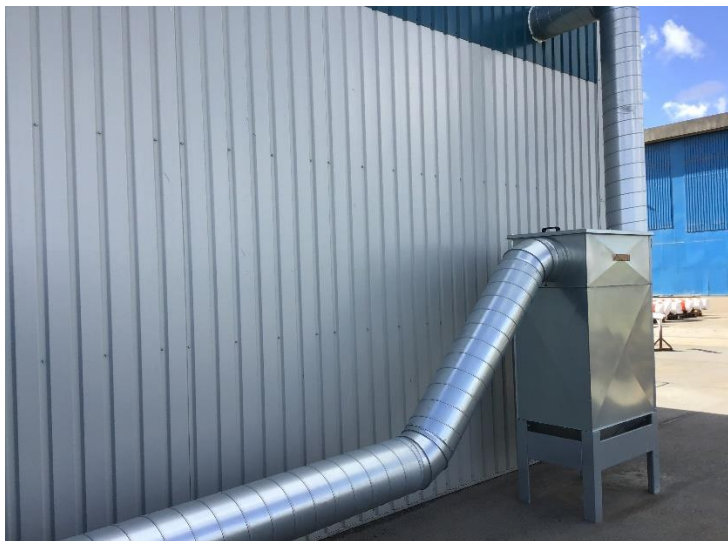
Kontrolpunkt	Tilsynskommentar
Luftforurening	<p>AI ventilation fra de 2 store haller – 2 x 45.000 m³/t – føres til et fælles afkast, som er en 35 m høj stålskorsten. Der er tale om balanceret ventilation dog med et svagt undertryk i hallen. Indblæsning sker gennem loftskanaler og udsugning gennem riste på bagvæg. Udsugningsluften ledes gennem luftvaskere og udledes gennem skorstenen. Ventilationen er overvåget med en kontrolanordning (filtervagt) med lys og sirene i hallerne.</p> <p>Sandblæseanlægget med sandblæsetransport- og genvindingsanlæg (cyklon) er beregnet for sandblæsning med op til 4 blæsere ad gangen.</p> <p>Herudover er der separat ventilation i blanderummet med en kapacitet på 1.600 m³/t.</p> <p>Grænseværdien for støv under sandblæsning er sat til 18 mg/m³n, hvilket er en dispensation ift. standardvilkåret på 5 mg/m³n.</p> <p>Efter miljøgodkendelsen er meddelt er der jf. vilkår 28 gennemført en emissionsmåling. Denne viser grænseværdioverholdelse under sandblæsning (11 mg støv/m³n) og samtidig er grænseværdierne under vådmaling overholdt.</p> <p>VOC massestrømmen er målt til 1 kg/t, dvs. at vilkår 21 (maks. 33 kg/t) er overholdt.</p> <p>Da forbruget af VOC er under 5 ton/år er virksomheden ikke omfattet af VOC-bekendtgørelsen. Forbruget følges årligt via egenkontrollen.</p> <p>Ved sandblæsning og malingspåføring skal vinduer, døre og porte holdes lukkede.</p> <p>Der etableres et udsugningsanlæg i produktionshallen fra bejdseaktiviteten, der kan reguleres i 2 hastigheder henholdsvis 3.360 m³/h og 6.720 m³/h. Dette betyder, at der konstant vil være et undertryk i hallen. Den udsugede luft møder først en dråbeudskiller, hvorefter luften ledes gennem et 60 m² patronfilter inden det via skorstenen ledes til omgivelserne. Filtermediet i patronfilteret er lavet ud af polypropylen, der er resistent over for bejdsevæske. Filtrene er vaskbare. Afhængig af driftstimerne skal filtrene vaskes 1-2 gange årligt.</p> <p>Virksomheden skal senest 6 måneder efter, at anlægget er sat i drift, foretage en præstationskontrol med henblik på at dokumentere, at emissionsgrænseværdierne er overholdt. Virksomheden vil tage kontakt til AM-gruppen herom.</p>

Filteranlæg hørende til bejdseaktivitet.

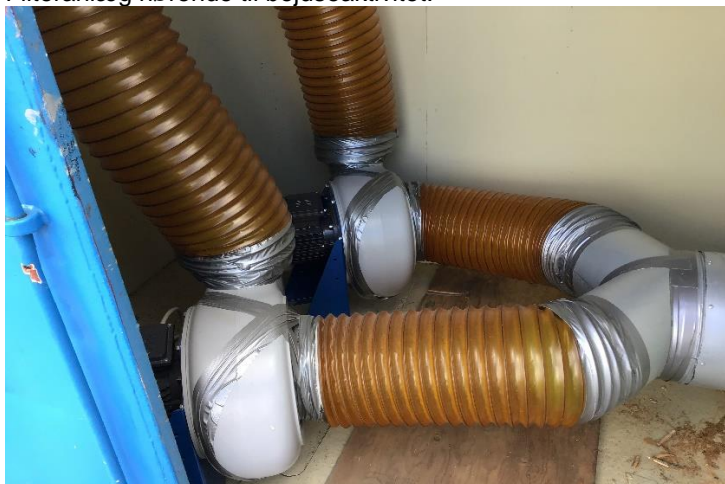
Ventilatorer hørende til filteranlæg (bejdseaktivitet).
