Prioriteret miljøtilsyn på landbrugsejendomme

Identifikation			
Navn og adresse:	Pannerup Hestecenter I/S v/Morten Andersen Pannerupvej 32, 8520 Lystrup		
Ejer:		Tlf. nr.:	86999066
Adresse:		Mob. nr.:	60950820
		E-mail:	m.b.andreasen@hotmail.dk
CVR- nr.:	30230671	P-nr.:	1013033982
Godkendelsestype:		Godkendelsesdato:	
Bedriftstype:	L03: Diverse husdyrhold > 3 DE

Tilsynet har omfattet følgende forhold:			
<ul style="list-style-type: none">• Opbevaring af husdyrgødning <p>Desuden har tilsynet jf. miljøtilsynsbekendtgørelsen omfattet miljørisikovurdering, og om der ved tilsynet blev konstateret jordforurening.</p>			
Konklusion på tilsynet: Der er i forbindelse med tilsynet meddelt indskærpelse vedr. afløbsforhold på møddingsplads, som det fremgår af vedlagte brev. Denne tilsynsrapport vil blive offentliggjort på Digital MiljøAdministration (https://dma.mst.dk/) senest 4 måneder efter, at tilsynsbesøget har fundet sted jf. reglerne i miljøtilsynsbekendtgørelsen.			
Tilstede under tilsynet: Christina Blak			
Tilsynsdato:	30-08-2023	Tilsynsførende:	Christian Westergaard

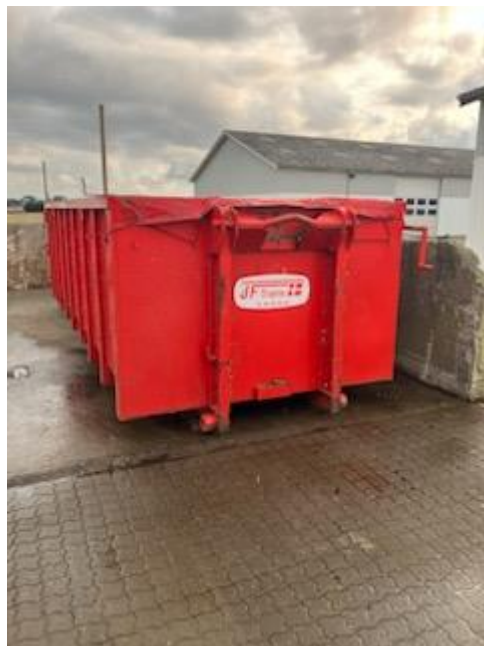
Bemærkninger

Dybstrøelse opbevares i container på møddingspladsen. På tilsynstidspunktet var container netop blevet tømt. En mindre mængde dybstrøelse lå på møddingspladsen, hvilket i løbet af dagen blev fyldt i containeren.

Der lå en del møddingssaft på møddingspladsen, og det kunne ikke konstateres, om det skyldes en fyldt ajlebeholder eller stoppet afløb. Ajlebeholder blev tømt samme dag.
