## Tilsynsrapport til offentliggørelse

| Virksomhedens navn | Thyholm Losseplads |
| Virksomhedstype | 5.4 Deponeringsanlæg >10 t/dag eller kap. >25.000 t |
| Tilsynet omfattede | Tilsyn med genbrugspladsaktiviteten og det underliggende deponi |

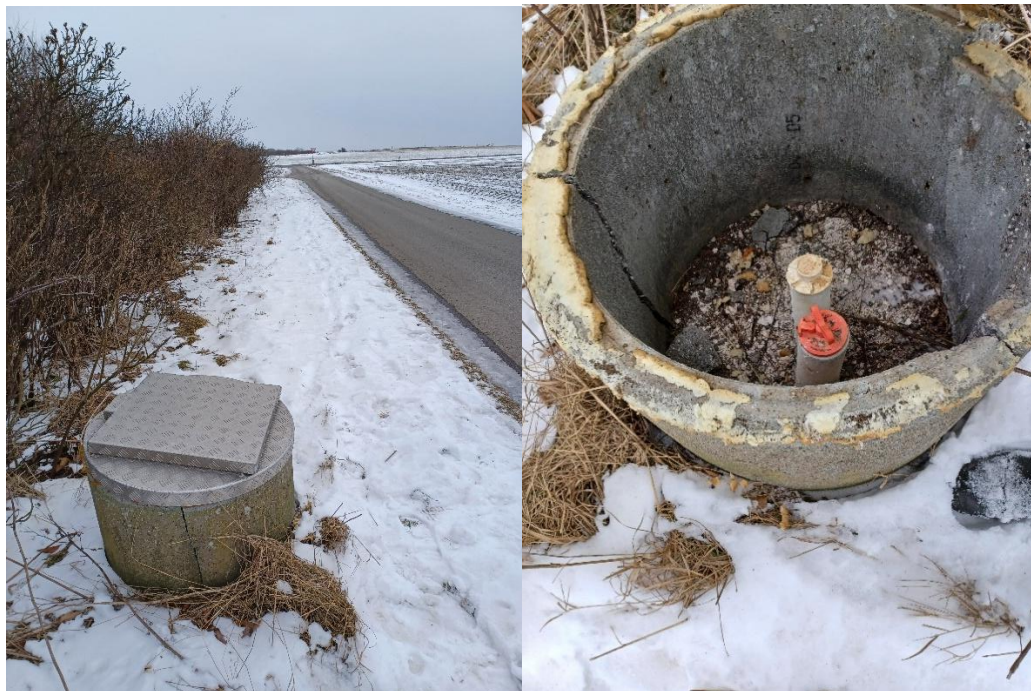
Tilsynet inkluderede herudover ikke boringer og boringskontrol. Sagsbehandling af grundvandsmonitoring behandles særskilt. Der blev på tilsynet lokaliseret en grundvandsboring ved Stokhøjvej mod syd, uden DGU-nummer, der var i stykker. Se billeder nedenfor. Kommunen er myndighed ift. vedligehold af boringer.

*Fotosamling 1. Grundvandsboring ved Stokhøjvej mod syd.*

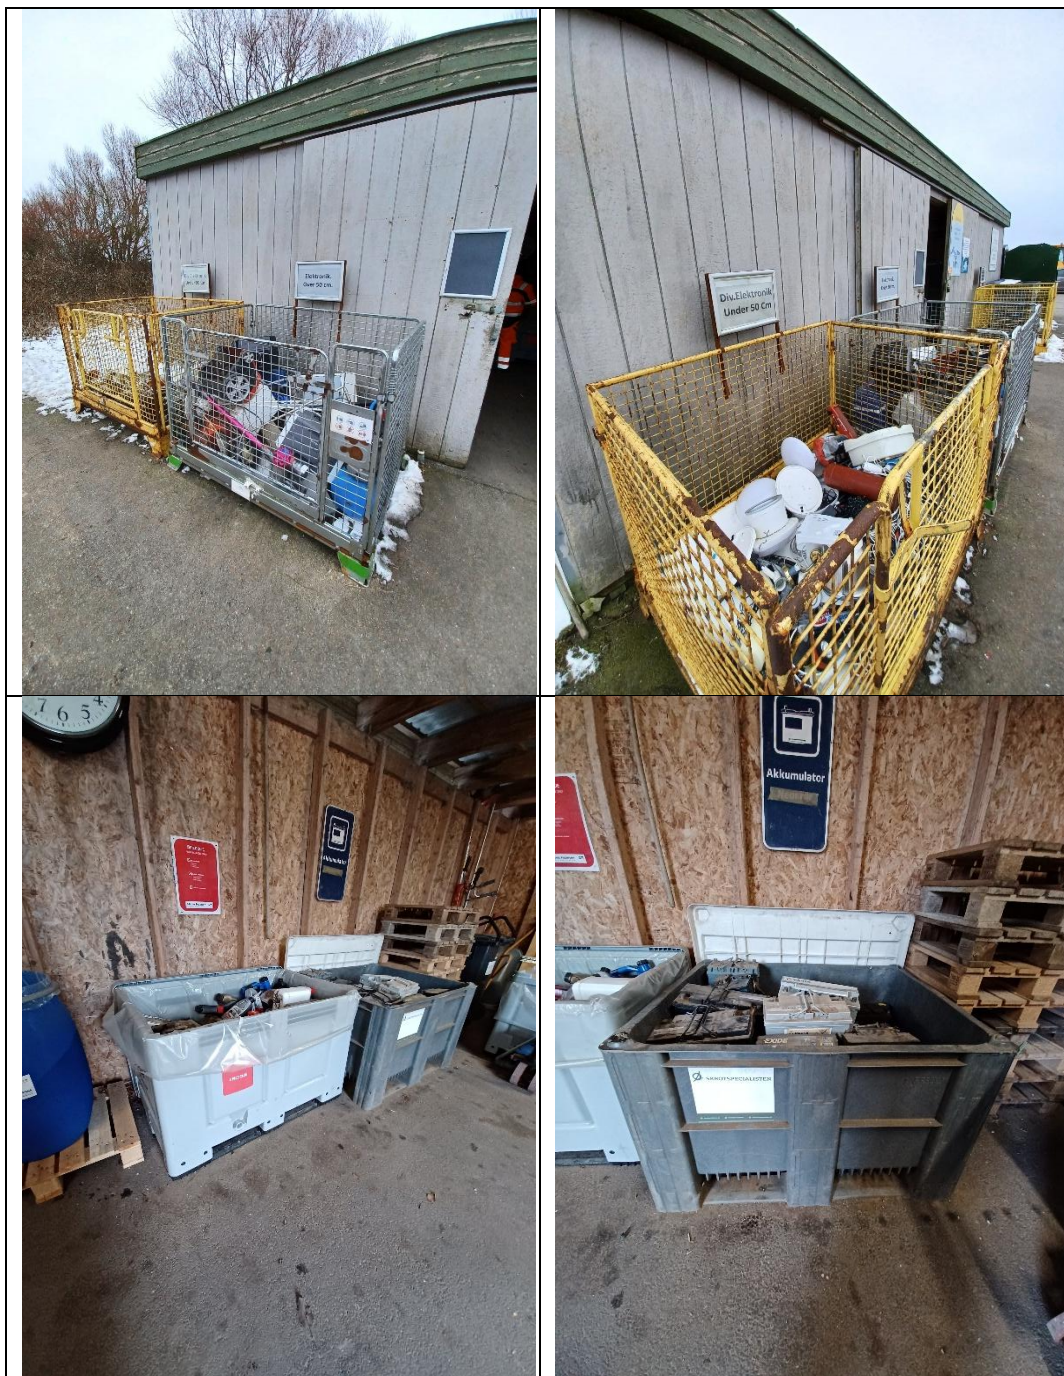
Bygning til diverse affald blev besigtiget. Der opbevares bl.a. spildolie, bilbatterier, små batterier, el paneler, lyskilder m.m. Bygningen er indrettet med tæt belægning og der er ikke afløb.

Udenfor bygningen opbevares flere bur med diverse elektronik affald.

*Fotosamling 3. Bygning til diverse affaldsoplag, udvendig og indvendig.*

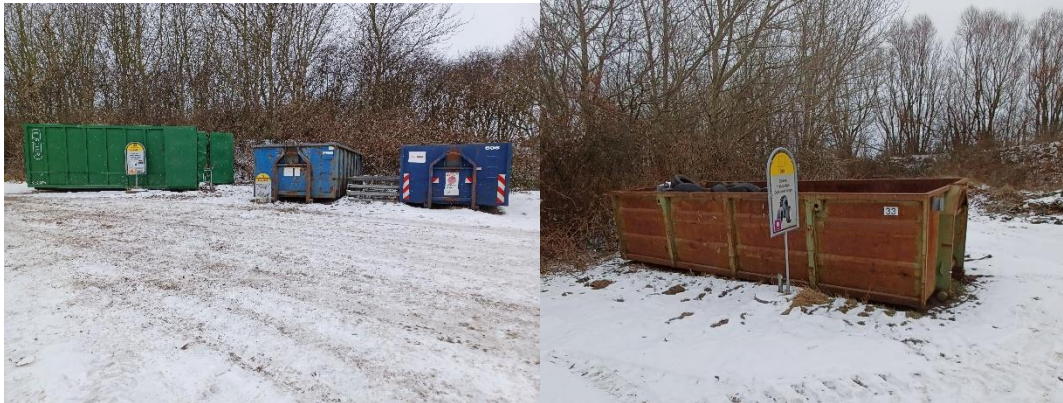
*Fotosamling 5. Lukket container til hvidevarer og åbne containere til træ og dæk.*

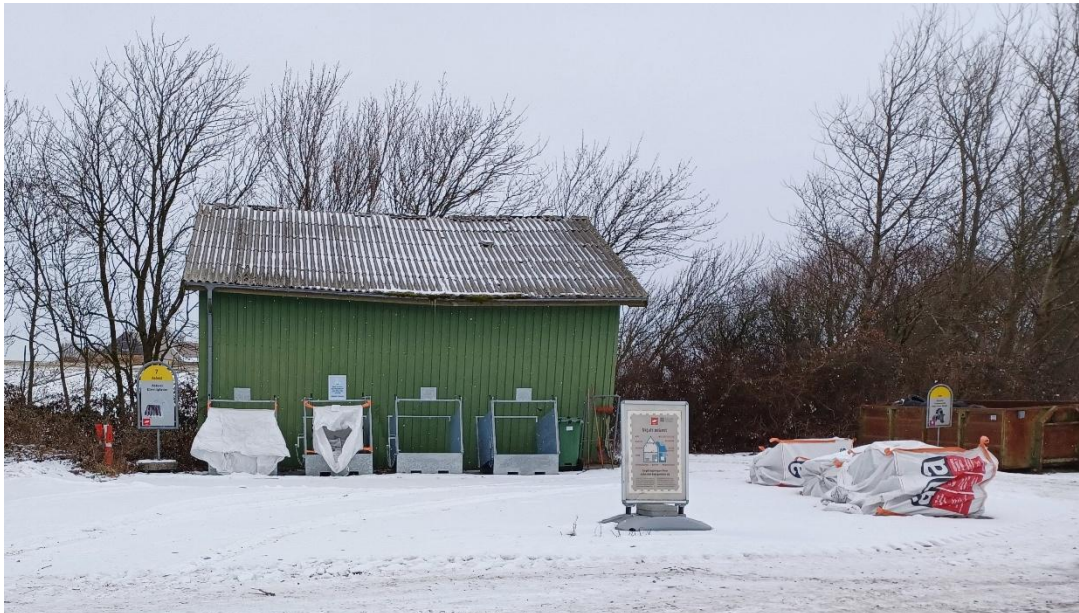
*Foto 6. Asbestholdigt affald.*

Asbestholdigt affald opsamles i big bags, som ses på Foto 6. Nomi4s oplyste, at når der er samlet 3 poser, bestilles vognmand der transporter poserne med asbest til Kåstrup deponi.
