**TILSYNSRAPPORT – 2016**

<b>Anlæggets navn:</b>	Grantoftes Fritidsklub
<b>Adresse:</b>	Platanbuen 10-12, 2750 Ballerup
<b>Tilsynsdato/kl.:</b>	23. juni 2016, kl. 11:00
<b>Tilsynsførende/firma:</b>	Martin Pedersen, Eurofins Miljø A/S
Repræsentant for anlægget:	John Olsen og Mikkel Paulsen
Kontaktpersoner:	John Olsen ( mobil nr.: 44773636).
Telefon:	44773232/ 44773636
Email:	B1-grantoften@balk.dk

Poolen ved Grandtoften fritidscenter.

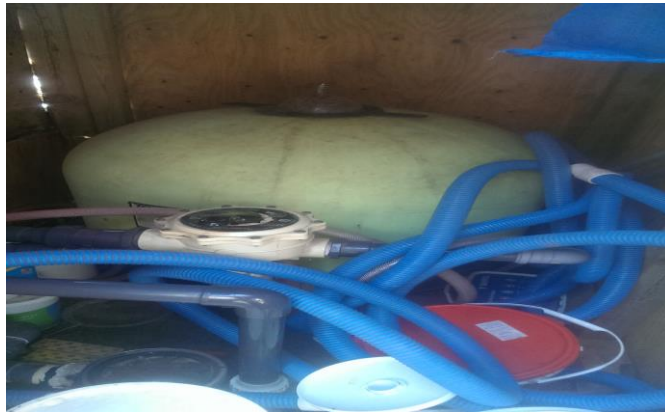
Tryksandfiltret (Ø850)

Der er et tryksandfilter med en kapacitet på 32 m<sup>3</sup>/h. ( krav omsætningstiden kan ikke opfyldes).

Tryksandfiltret, med en maksimal filterkapacitet på 32 m<sup>3</sup>/h.  
Sandfiltret returskylles 1 gang pr. dag.  
Returskyllevandet ledes direkte til offentlig kloak.

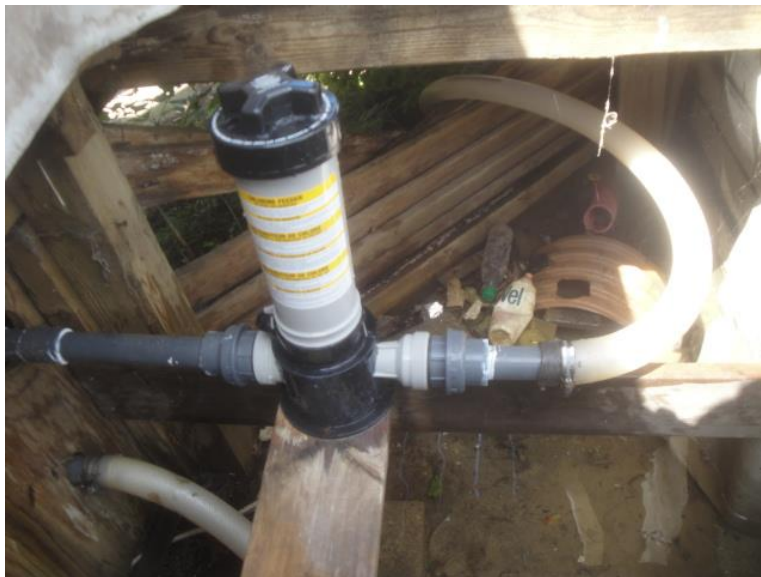
”Chlorinator”

Chlor doseres med chlortabe 200 gr. via en ”chlorinator”

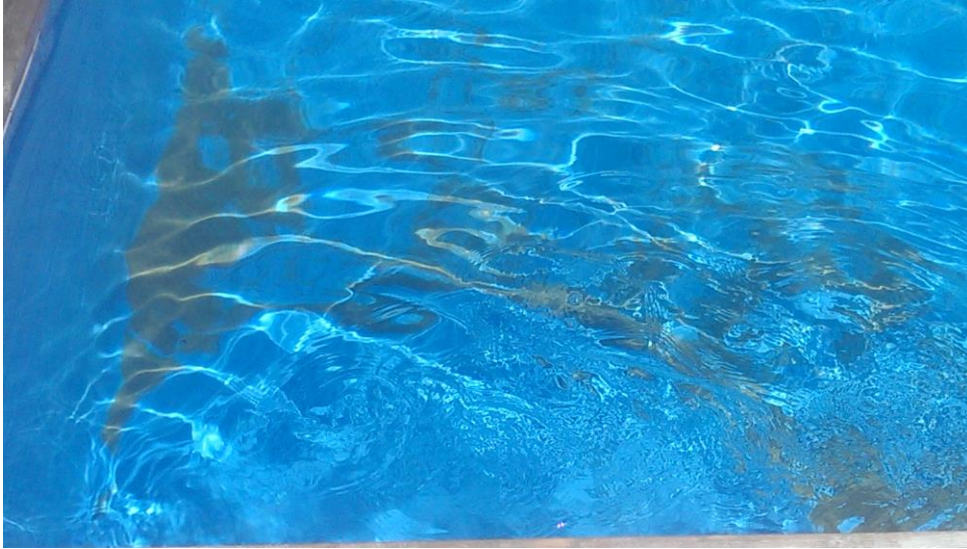
Bassinvandet er klart, men der ses en del sand på bunden..

Sand på bund i bassin.

Det oplyses at bassinet rengøres efter behov. Bassinbunden rengøres hver dag.
