## Tilsynsrapport til offentliggørelse

Virksomhedens navn	Daka SecAnim - Daka Denmark A/S
Virksomhedens adresse	Kronjydevej 8, 8960 Randers SØ
CVR nummer	33776039
Virksomhedstype	604b11 Animalske råstoffer - Fiskemel mv., kap. >75 t/dg
Tidspunkt for tilsynet	23.11.2020 kl. ca. 14-15.30
Baggrunden for tilsynet	Tilsynet var begrundet i få, men sammenhængende lugtklager i dagene op til tilsynet samt på dagen for tilsynet. Samtidig har det været et ønske fra Miljøstyrelsen at vurdere diffus lugt fra virksomhedens råvareplads, særligt med henblik på vurdering af lugt fra håndtering af <b>mink</b> .
Varsling af tilsynet	Tilsynet var ikke varslet, da øjemedet med tilsynets gennemførelse ville forspildes, hvis forudgående underretning skulle gives.
Deltagere fra virksomheden	Ingen fra virksomheden deltog, da tilsynet udelukkende bestod af rundering i omgivelserne uden for Dakas arealer. Der var ikke behov for besøg inde på fabrikken.
Tilsynet udført af	Claus Lübeck Christensen.

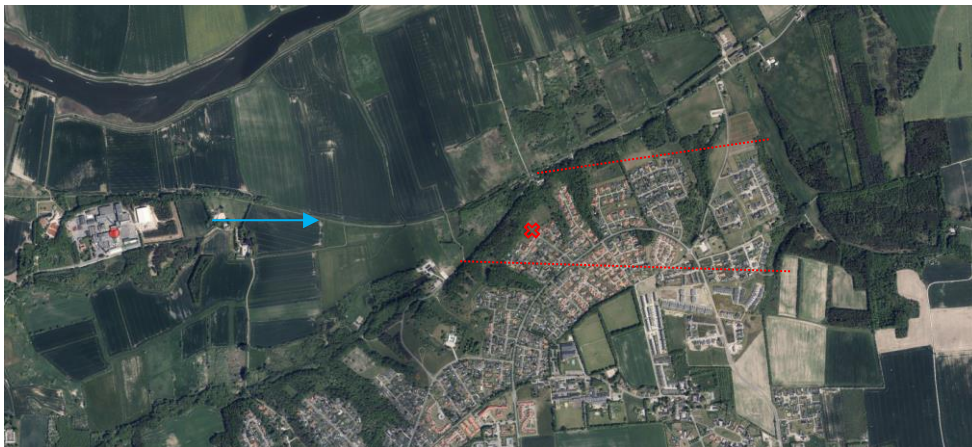
Miljøstyrelsen konstaterede lugt i den nordlige og nordøstlige del af Assentoft, men på intet tidspunkt på et niveau, der vurderedes at overskride grænseværdien for lugt. På baggrund af lugtens karakter vurderede tilsynet, at lugten stammede fra Dakas termiske lugtrensaneanlæg. Der var ikke spor af diffus lugt fra ubearbejdede råvarer.

I området mellem de to stiplede linjer i figur 1 kunne der konstateres lugt under tilsynet. I den midterste del af området var lugten meget af tiden af vedvarende karakter. Mest kraftig var lugten ved nordlige del af Rypevej.

**Figur 1:** Assentoft - mellem de to røde stiplede linjer blev der konstateret lugt under tilsynet. Blå pil indikerer den dominerende vindretning. Rødt kryds angiver hvor lugten blev vurderet mest kraftig (nordlige del af Rypevej).

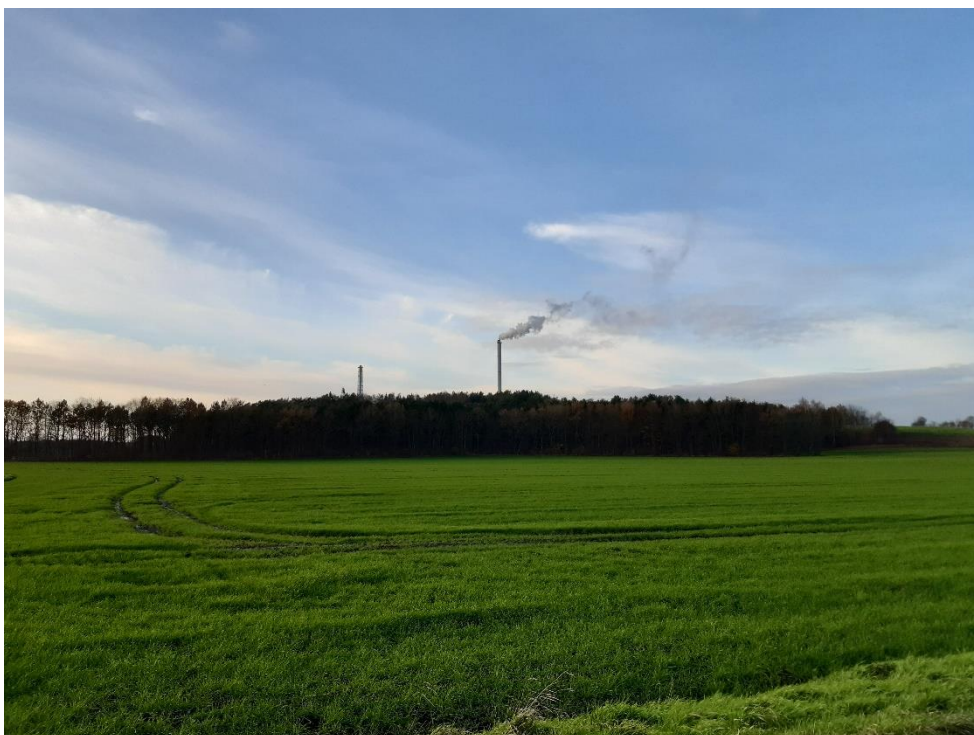
Ved kørsel fra Assentoft via Klostervej mod Daka blev der ikke konstateret lugt i åbent land, heller ikke ved boliger på Klostervej. Der blev ikke konstateret lugt fra diffuse lugtkilder fra Daka langs Klostervej. Lugt fra Dakas afkast blev løftet langt over boliger, jf. foto 3 og 4.

**Foto 3:** Klostervej i retning mod Daka i vest.

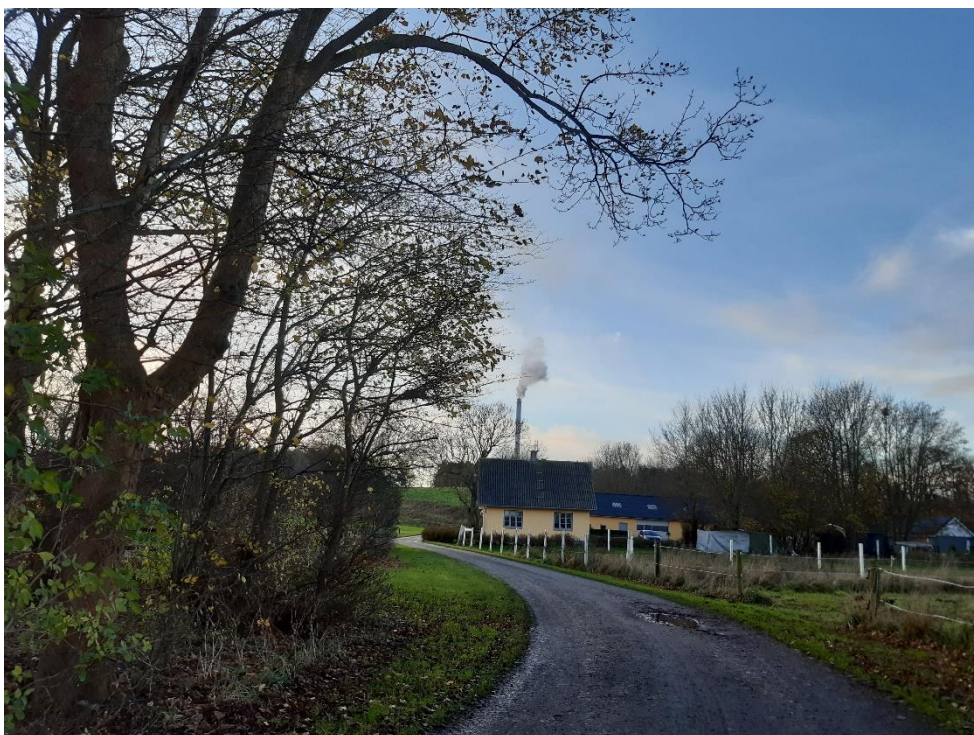
**Foto 4:** Klostervej i retning mod Daka i vest. Røgfane løftes over boliger.

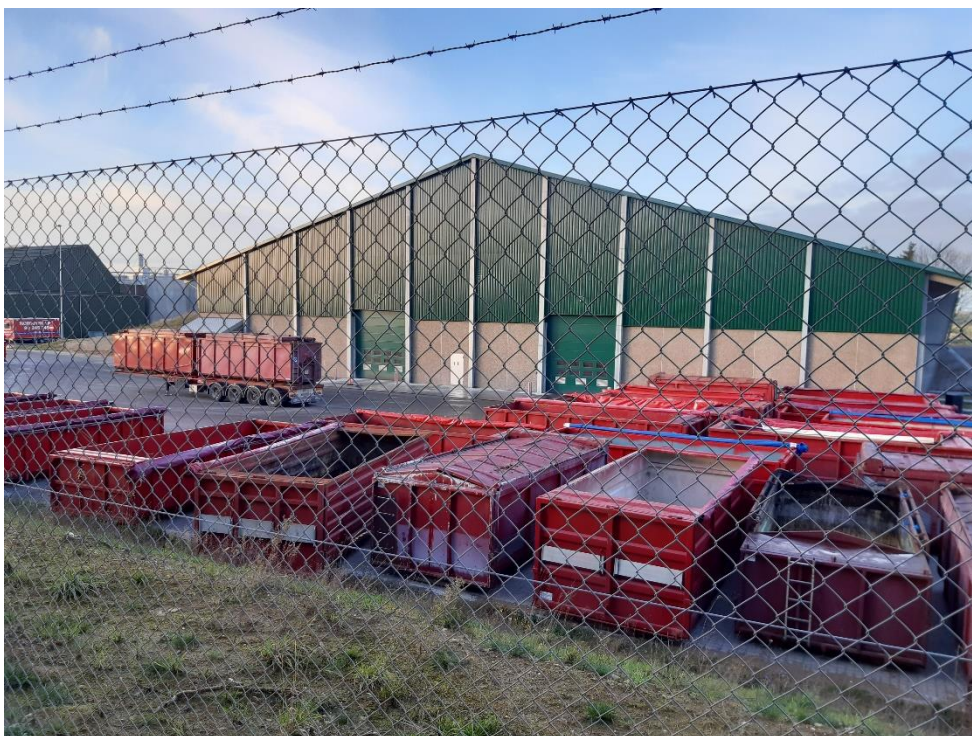
På varepladsen blev der konstateret ca. 5 containere. Det var ikke muligt at se, om containerne var tømte eller ej. Der må gerne stå containere på råvarepladsen. På pladsen foran minkhallen var der et større antal tømte og rengjorte containere, samt et enkelt vognsæt, der var lukket og derfor var det ikke muligt at se, om containerne indeholdt mink, jf. foto 5.

**Foto 5:** Plads foran minkhal.

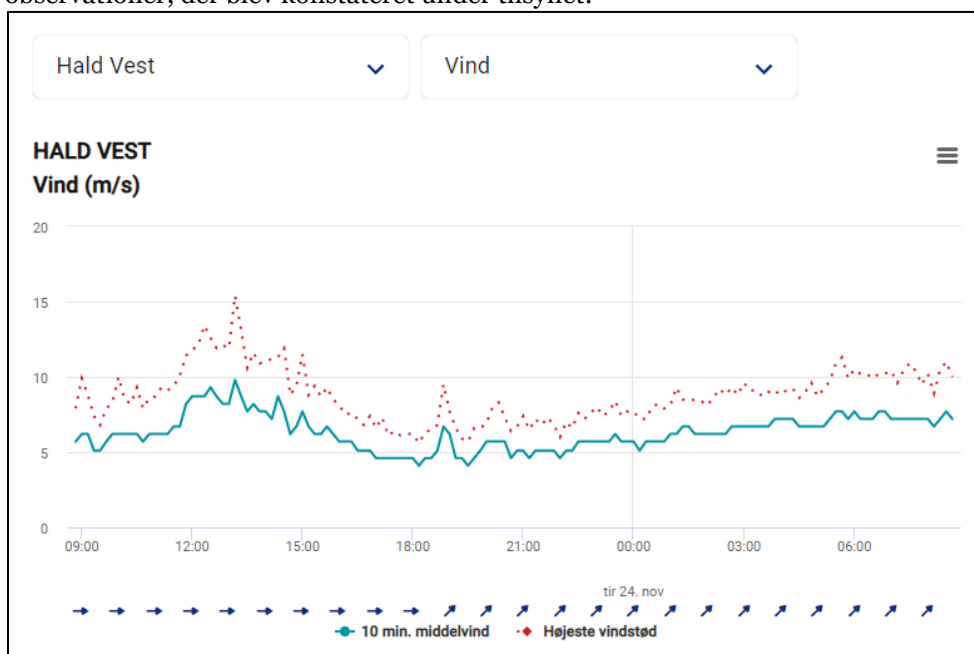
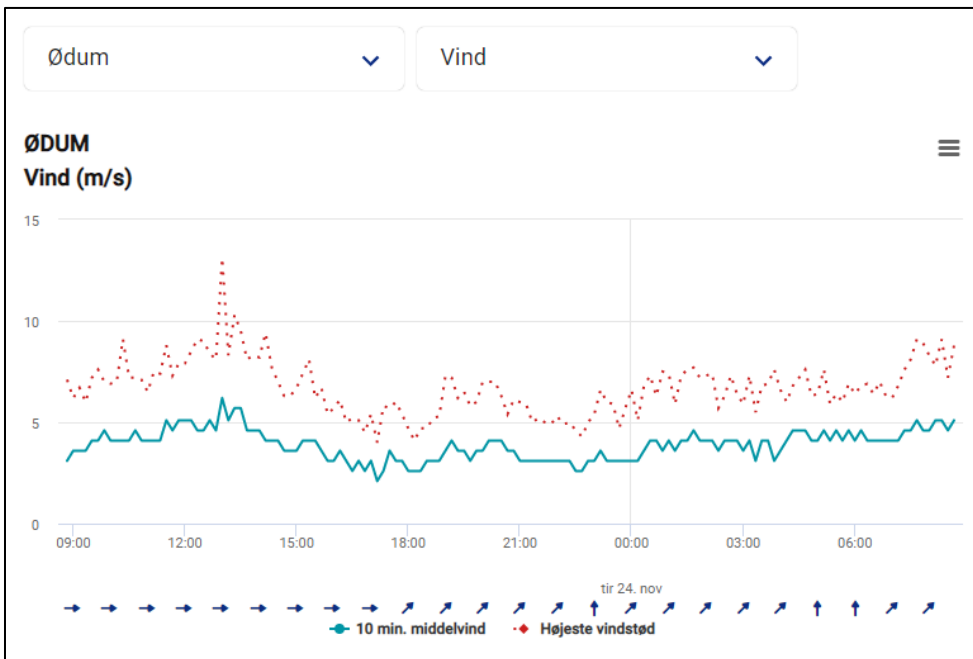
Vindretninger fra de mest nærliggende DMI-målestationer er angivet i nedenstående grafikker. Vindretningen i grafikkerne bekræfter de observationer, der blev konstateret under tilsynet.
