## TILSYNSRAPPORT

### Miljøtilsyn hos Transportfirmaet Klaus Kousted Grenaa A/S, Østervænget 4, 8500 Grenaa

Tilsynsdato: 19. august 2015  
Fra virksomheden deltog: Klaus Kousted  
Fra Norddjurs Kommune deltog: Bente Christensen  
Virksomhedens kontaktperson: Klaus Kousted  
Virksomhedens CVR-nr.: 36729473  
Virksomhedens telefonnr.: 86 32 00 11  
Virksomhedens mail-adresse: [koustedtransport@hotmail.com](mailto:koustedtransport@hotmail.com)  
Virksomhedstype: Garageanlæg

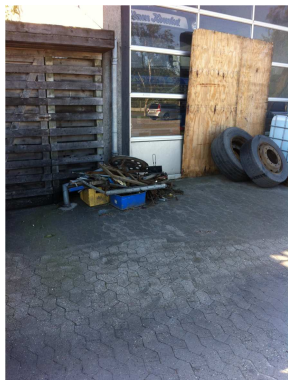
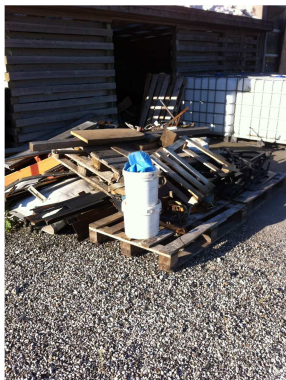
Virksomheden har en del affald stående omkring værkstedet. Klaus Kousted rydder op og afleverer de forskellige fraktioner de rigtige steder.

Der var ikke noget affald udendørs, der umiddelbart kunne påvirke miljøet.

Affald udenfor værkstedet    Affald udenfor værkstedet

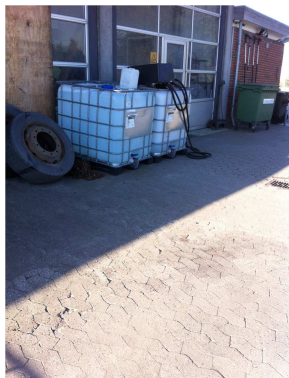
På pladsen foran værkstedet stod der 2 beholdere med adblue. Den til venstre, jævnfør billedet på næste side, var helt fuld og i den til højre var der kun en smule.

2 beholdere med ad blue

Som meddelt i tilsynsrapporten fra tilsynet den 7. november 2012, skal disse beholdere placeres indendørs, da de p.t. er placeret tæt på et afløb og fordi adblue indeholder urea, der kan skade vandmiljøet.

Alternativt skal de placeres i en opsamlingsbeholder, der kan indeholde væsken fra den fyldte beholder, eller fjernes.
