Tilsynsrapport til offentliggørelse

Virksomhedens navn	Tustrup Losseplads
Virksomhedens adresse	Georgsmindevej 8B, 8961 Allingåbro
CVR nummer	29189986
Virksomhedstype	5.4 Deponeringsanlæg >10 t/dag eller kap. >25.000 t
Tidspunkt for tilsynet	03.05.2018
Baggrunden for tilsynet	Basistilsyn samt kampagnetilsyn vedr. boringskontrol
Deltagere fra virksomheden	Niels Kristian Petersen, Norddjurs Kommune
Øvrige deltagere	
Tilsynet udført af	Benedikte Vandsø Christensen og Louise Bjerregaard Madsen
Tilsynet omfattede	Tilsyn med boringer samt generel besigtigelse af den nedlukkede losseplads.
Materiale udleveret

**Boringsstatus for Tustrup Losseplads, Georgsmindevej 8B, 8961
Allingåbro**

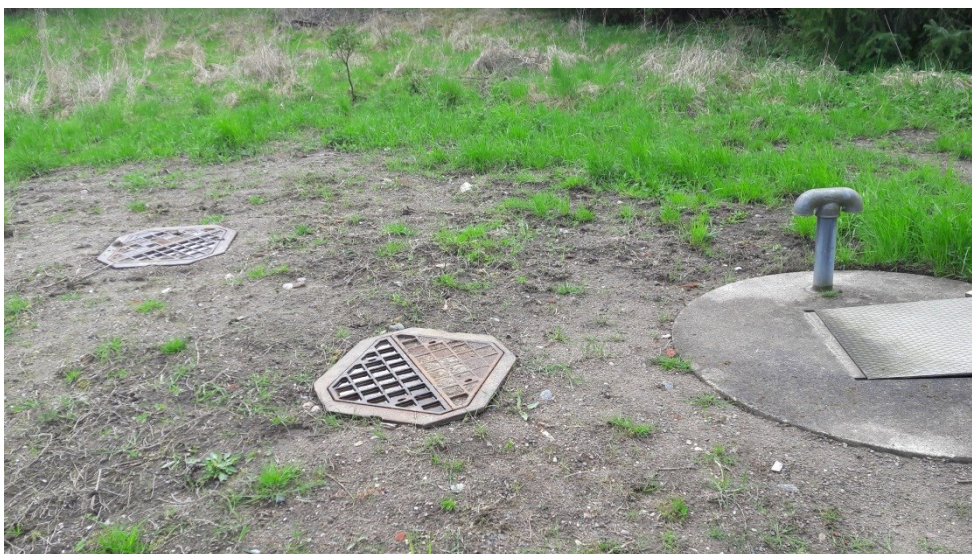
Perkolatbrønde og pumpestation blev besigtiget. Perkolat fra pumpebrønden bliver ledt til rensningsanlægget i Randers. Der er niveaumåler i brønden, som sikrer løbende bortpumpning af perkolat. Det er Aqua Djurs, der driver anlægget. Miljøstyrelsen er ikke bekendt med, hvor store mængder perkolat, der bortledes fra lossepladsen. De to brønde på nedenstående billede er sekundær drænbrønd og perkolatbrønd.

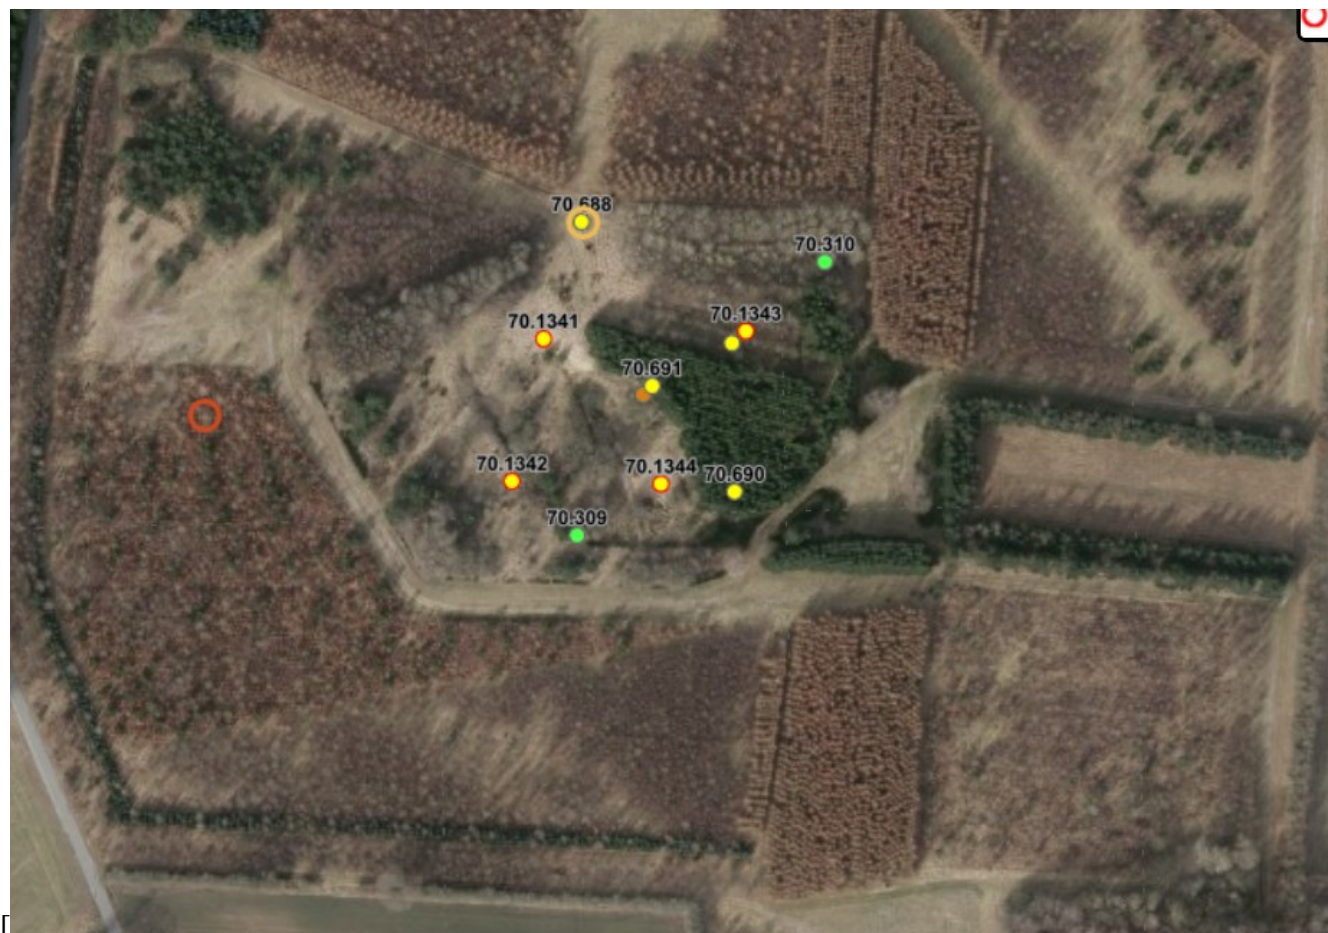
1. Kortoversigt over boringer fra gældende miljøgodkendelser eller tilsvarende

Boringsstatus for Tustrup Losseplads, Georgsmindevej 8B, 8961 Allingåbro

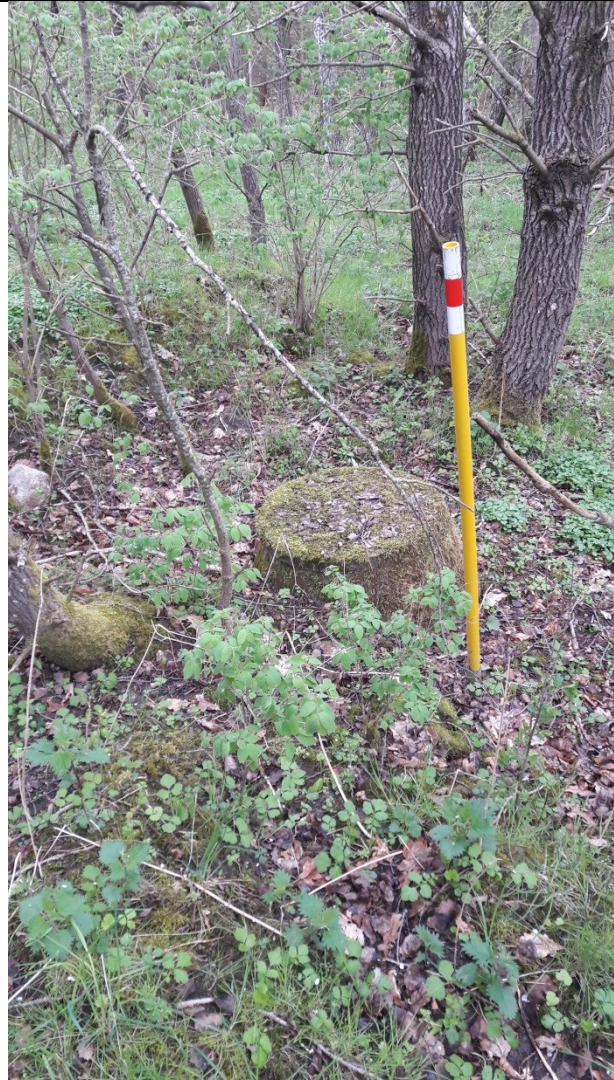
Boring med DGU nr. 70.310

En af de oprindelige monitoringsboringer Boringen står i tæt bevoksning i randen af lossepladsens nordvestlige del.

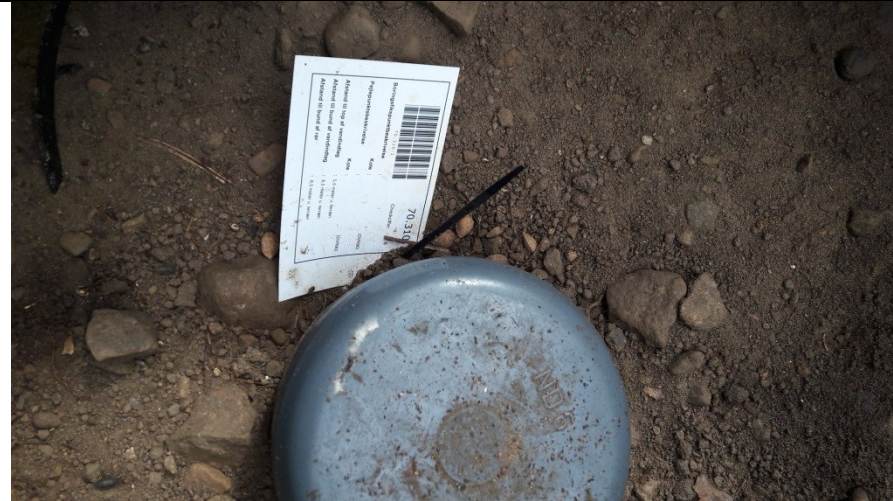
Et kig ned i boringen
Boringen er forsynet med DGU nr.

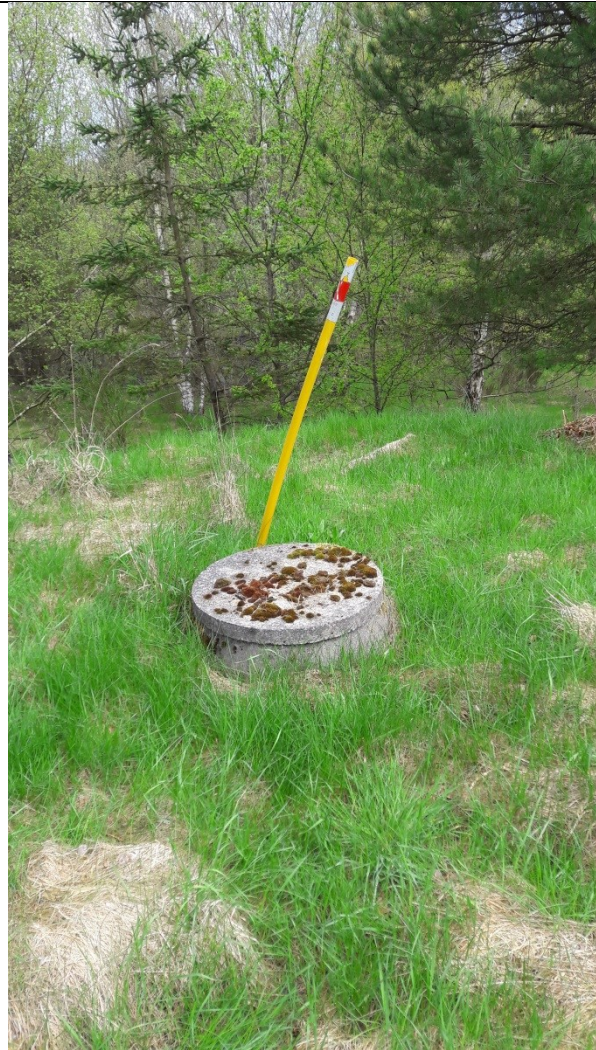
Boring med DGU nr. 70.309

En af de oprindelige monitoringsboringer. Boringen står midt for i den sydlige rand af lossepladsen.

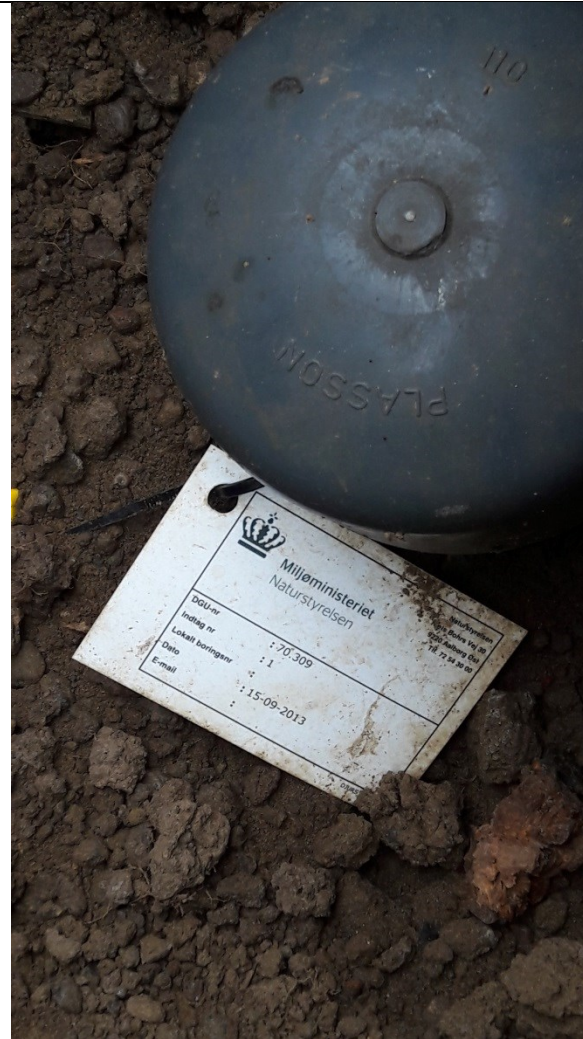
Et kig ned i boringen. Boringen er forsynet med DGU nr.

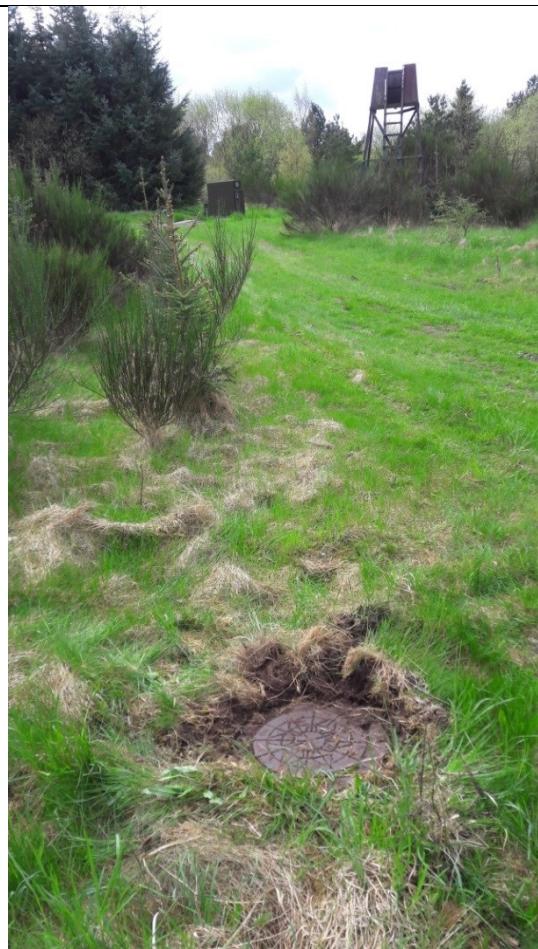
Boring med DGU nr. 70.688

Boringen er en ny monitoringsboring, der er etableret i 2013 i forbindelse med udarbejdelse af miljøkonsekvensvurderingen. Boringen er som den eneste boring sat nedstrøms for lossepladsen. Boringen kan forveksles med en drænbrønd.

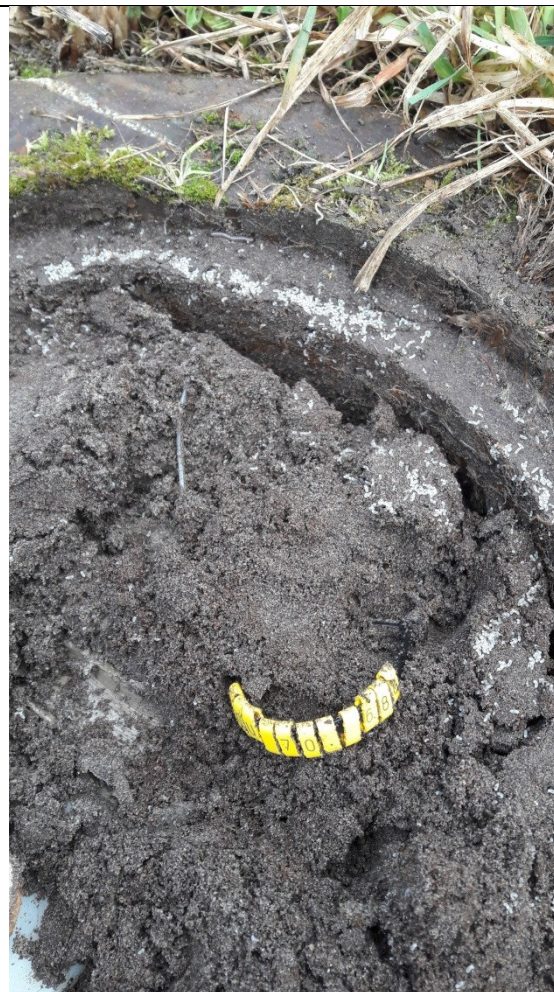
Boringen er mærket med DGU nr. Boringen er fuld af bentonit.

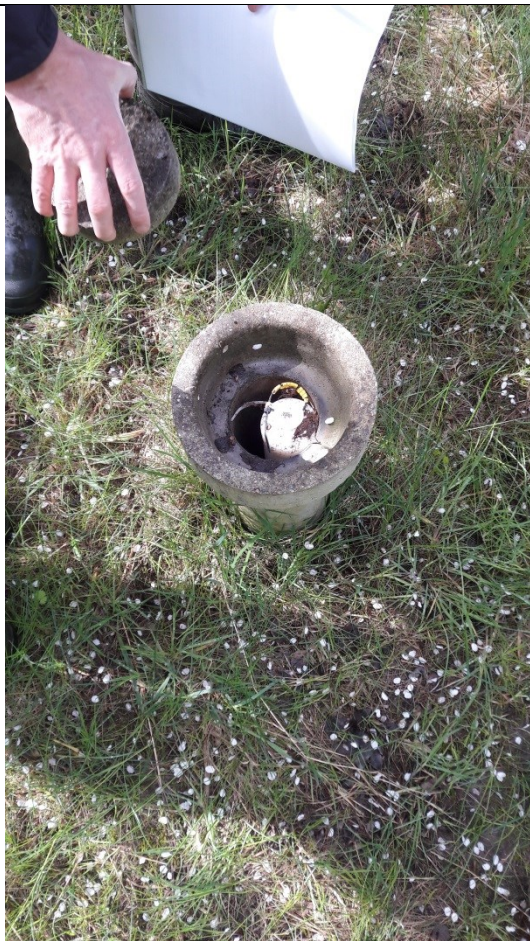
Boring med DGU nr. 70.689

Boringen er etableret i 2013 i forbindelse med miljøkonsekvensvurderingen. Boringen er ført ned i affaldslaget.

1. Norddjurs Kommune bør overveje, om borerne bør forsynes med aflåst låg, idet området ikke er indhegnet, og der er fri adgang til lossepladsen og grundvandsboringerne.
2. Betonrøret omkring boring med DGU nr. 70.690 bør forhøjes, så låget kan lukkes.

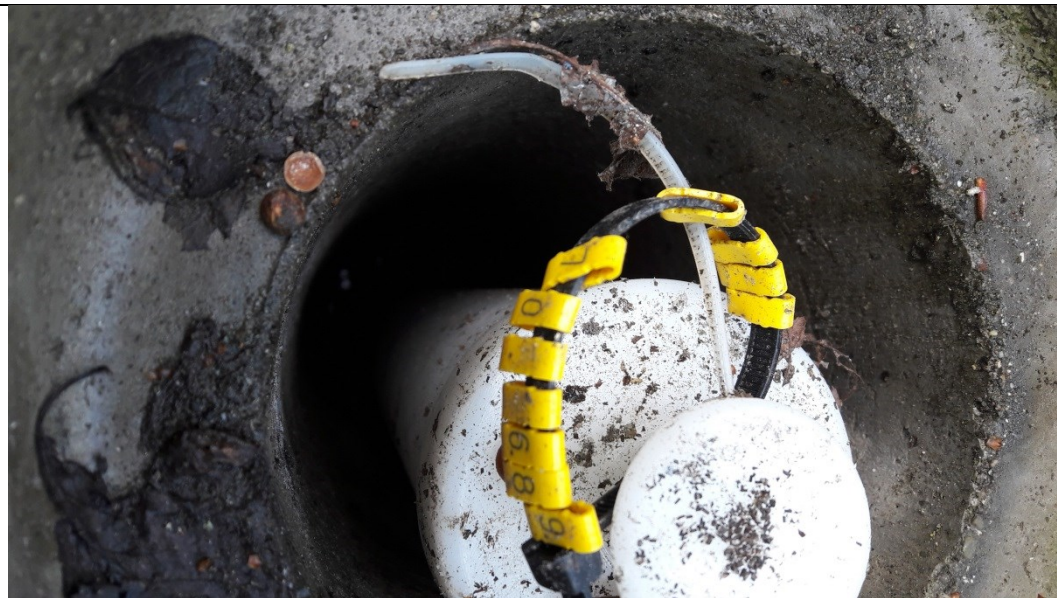
Boringen er mærket med DGU nr.
Boringen er ikke forsynet med aflåseligt låg.

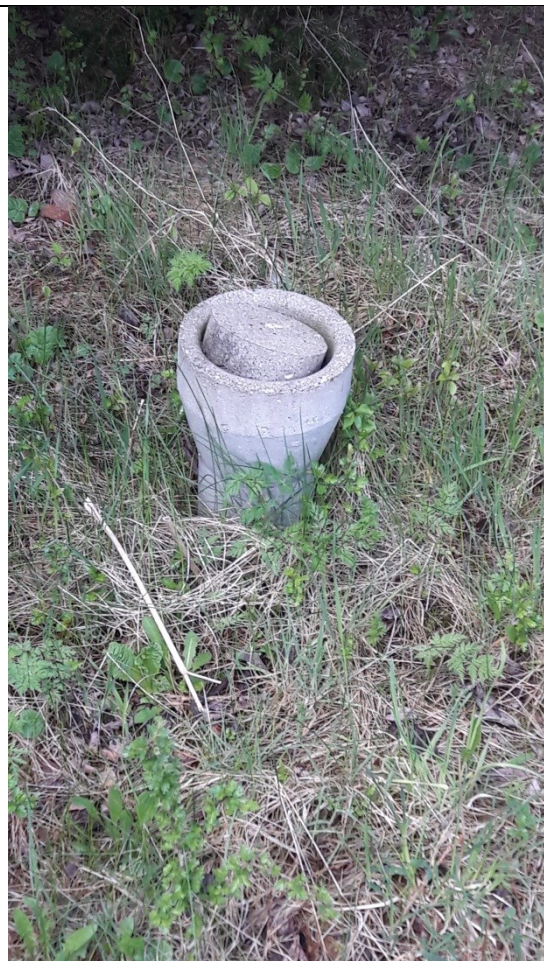
Boring med DGU nr. 70.691

Boringen er etableret i 2013 i forbindelse med miljøkonsekvensvurderingen.
Boringen er ført ned i affaldslaget.

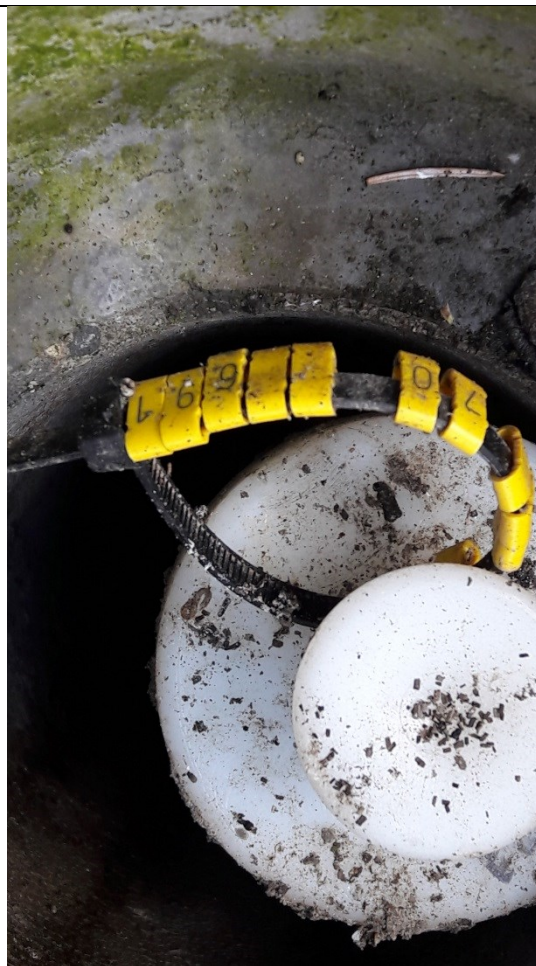
Boringen er mærket med DGU nr.
Boringen er ikke forsynet med aflåseligt låg.
