Basis miljøtilsyn på landbrugsejendomme

Identifikation			
Navn og adresse:	Michael Bagner Hæstvej 19 8380 Trige		
Ejer:	Samme	Tlf. nr.:	
Adresse:	Samme	Mob. nr.:	4020 5069
		E-mail:	MBA@kovsted.dk
Bruger/forpagter:		Tlf. nr.:	
Adresse:			
CVR- nr.:	14476946	P-nr.:	
Godkendelsestype:		Godkendelsesdato:	
Bedriftstype:	L03

Tilsynet har omfattet følgende forhold:			
1. Dyreholdets størrelse		5. Spildevand	
2. Opbevaring af husdyrgødning		6. Olietanke	
3. Affald		7. Evt. konstatering af jordforurening	
4. Sprøjteadfærd		8. Miljørisikovurdering	
Konklusion på tilsynet: Der er i forbindelse med tilsynet meddelt indskærpelse om overdækning af mødding, som det fremgår af vedlagte brev. Seneste udgave af "Vejledning om hestehold" er vedlagt. Denne tilsynsrapport vil blive offentliggjort på Digital MiljøAdministration (https://dma.mst.dk/) senest 4 måneder efter, at tilsynsbesøget har fundet sted jf. reglerne i miljøtilsynsbekendtgørelsen.			
Tilstede under tilsynet: Michael Bagner			
Tilsynsdato:	2022-04-05	Tilsynsførende:	Anker Laubel

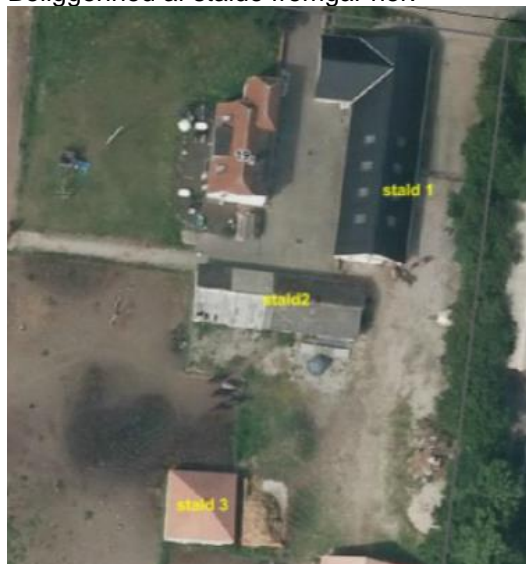
Beliggenhed af stalde fremgår her:

Stald nr.	Beskrivelse
1	Maks. 5 staldbokse
2	Maks. 5 staldbokse
3	Løsdriftsstald

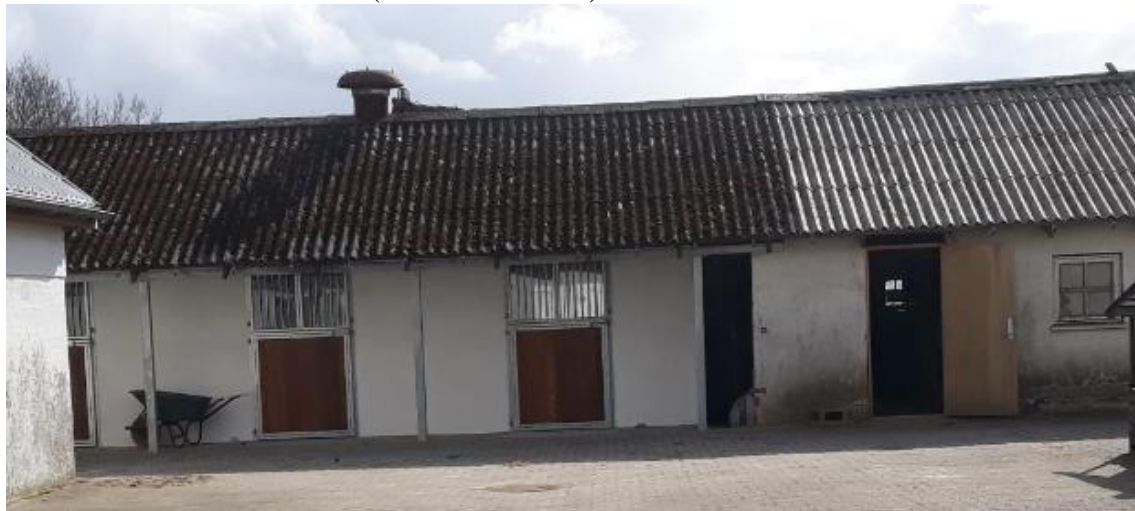
Fotos stald 2:

<p>Bemærkninger</p>	<p>Oplyst af ejer, at 3 af staldboksene er ændret og istandsat i stald nr. 2, uden at bokse har ændret placering eller blevet større.</p> <p>Til orientering skal ændring af staldbokse anmeldes efter kapitel 5 i husdyrgødningsbekendtgørelsen, hvis der ændres størrelse eller placering. Vi foreslår, at I sender forudgående orientering næste gang I evt. ændrer bokse, så det forlods dokumenteres, hvorvidt der sker ændring i placering eller størrelse.</p>
----------------------------	---

Istandsatte bokse til venstre (foto 2022-04-05)

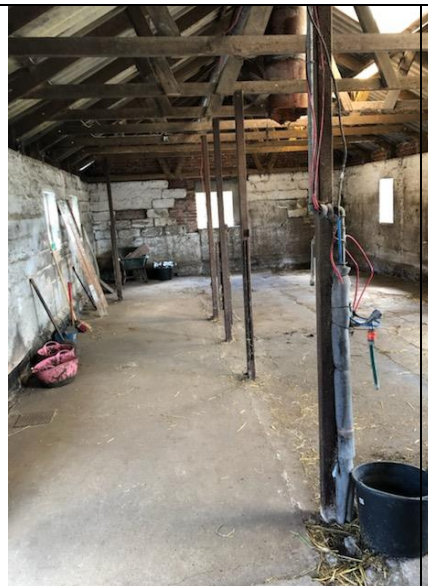
Før istandsættelse var der bokse samme sted, her ejeres fotos taget under istandsættelse:

Indvendig: inventar fra gamle bokse er taget ud.

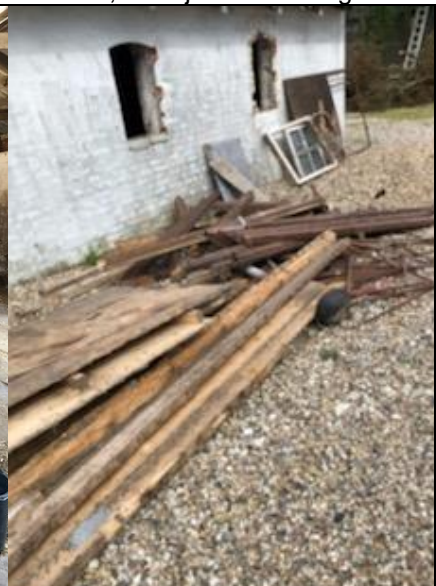
Udvendig: udtaget inventar.

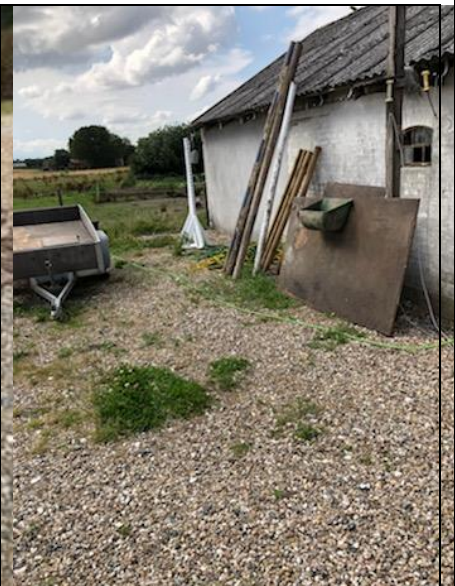
Udvendig: udtaget inventar.

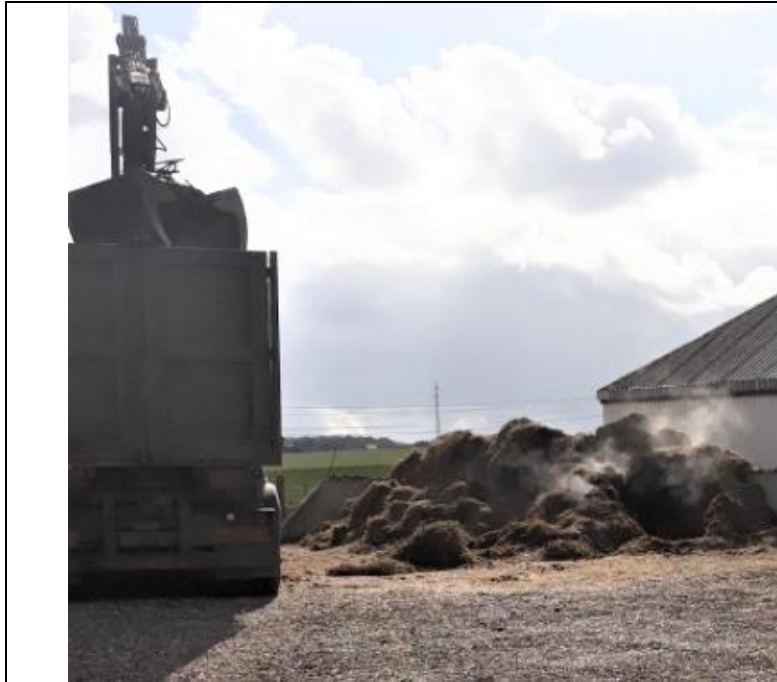
Type	Bygge- dato	Areal (m ²)	Vol. (m ³)	Overdækning (m ²)	Bemærkning
Møddingsplads	2004 eller før	40	40	Ikke overdækket	<p>Skal overdækkes.</p> <p>Tyk presenning <u>forebygger fluer</u>, da presenning forhindrer gødningens varmen i at slippe væk, og fluelarver dør ved temperaturer over 45 °C.</p> <p>Møddingplads er opført 2004 eller tidligere, og er uden afløb til opsamlingsbeholder. Overholdt på etableringstidspunktet daværende afstandskrav på 15 m til naboskel. Kan ikke på denne placering udvides, da gældende afstandskrav er 30 m til naboskel.</p>

Møddingplads var ikke overdækket, havde ikke været det cirka 14 dage. (størstedel af møddingen blev afhentet under tilsynet med grab fra vogn).
