**Referat af miljøtilsyn med deponeret havneslam og membran Nordhavnen,
Nordhavnsvej 13, 3000 Helsingør**

Den 14. november 2023 har Helsingør kommune ført tilsyn med deponeret havneslam og membran på Nordhavnsvej 13, 3000 Helsingør.

Formålet med tilsynet var at kontrollere at området hvor der er deponeret havneslam og udlagt bentonit-membran lever op til miljøgodkendelsen.

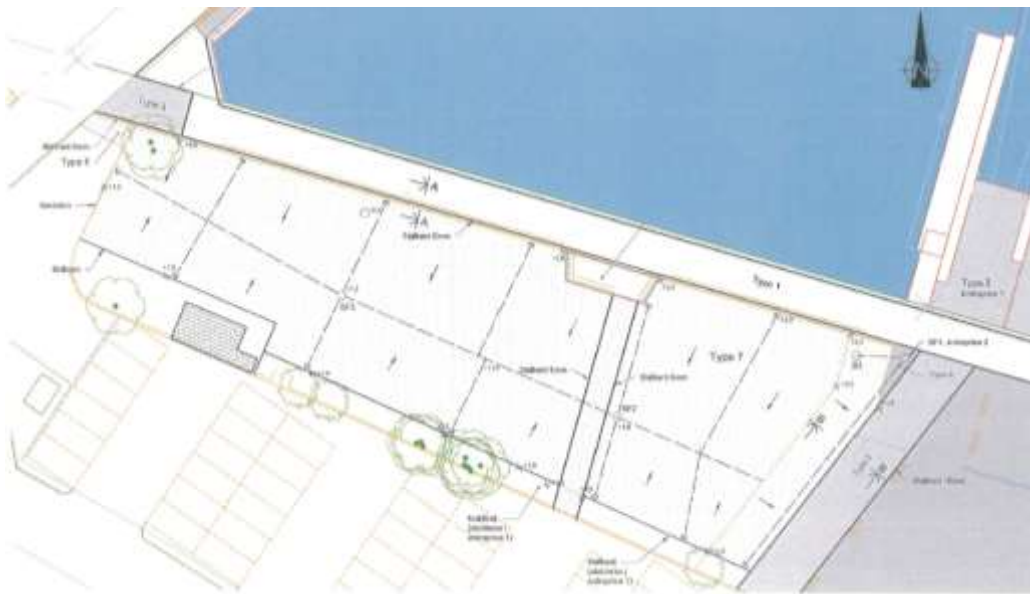
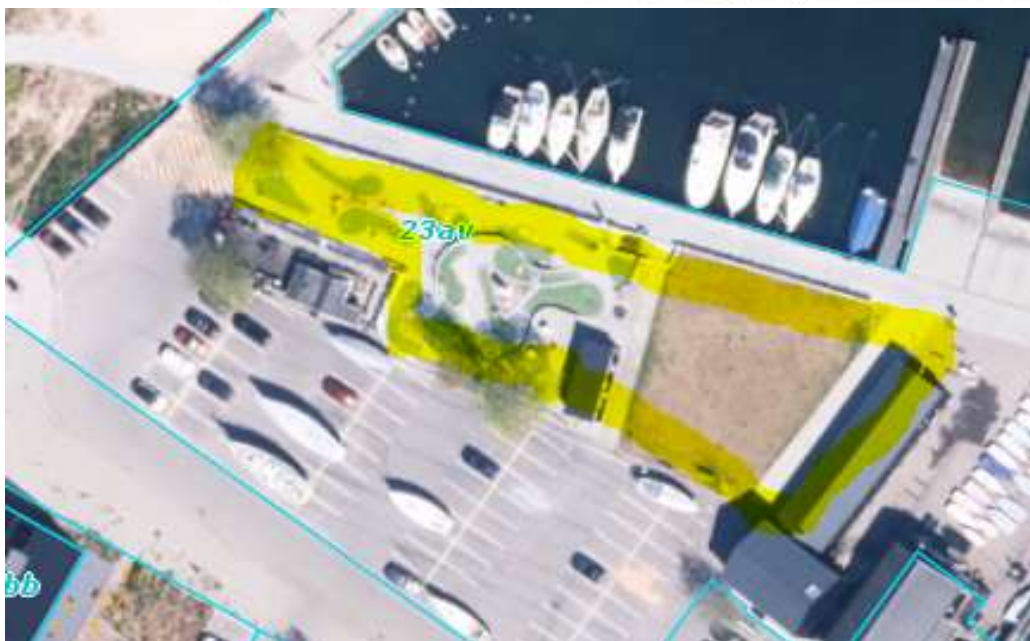
Oversigt – område med membran

På et areal på Nordhavnen er der i 2014 udlagt forurenet havneslam samt en overliggende membran af bentonit for at beskytte slammet mod udvaskning. Havneslam og membran findes under asfalt ved sejklubben, under minigolfbanen og græsarealer derved. Se oversigtskort bagerst i dette referat.

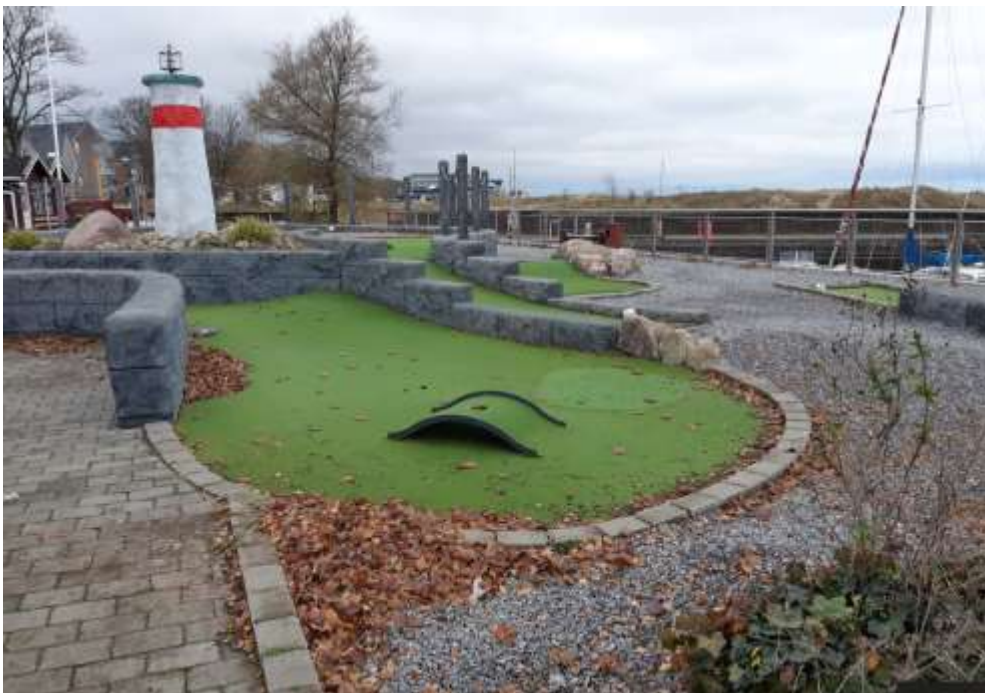
Del af området med membran. Minigolfbanen er etableret for få år siden

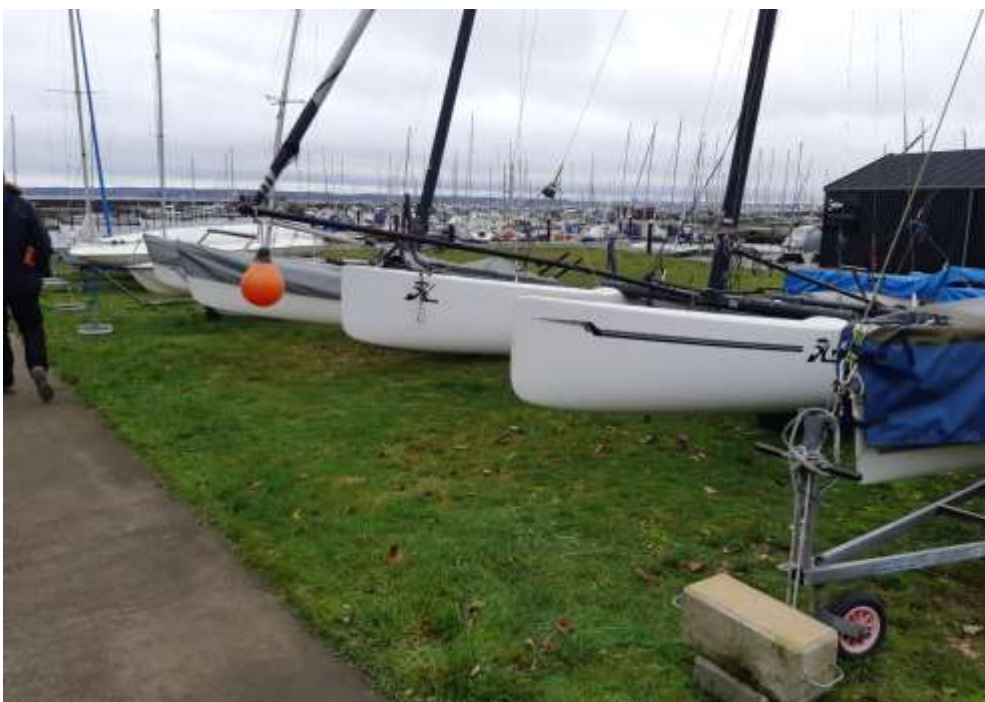
Membran - I foreviste førte journaler, der viser at i tjekker arealerne, hvor der er udlagt membran for at se om der har været aktiviteter, der kan have skadet den. I tjekker arealerne mindst to gange om året, samt hvis der har været aktiviteter – f.eks. håndværker og lignende.

Del af området med membran. Både er parkeret, der var ikke tegn på ødelæggende hjulspor og lignende

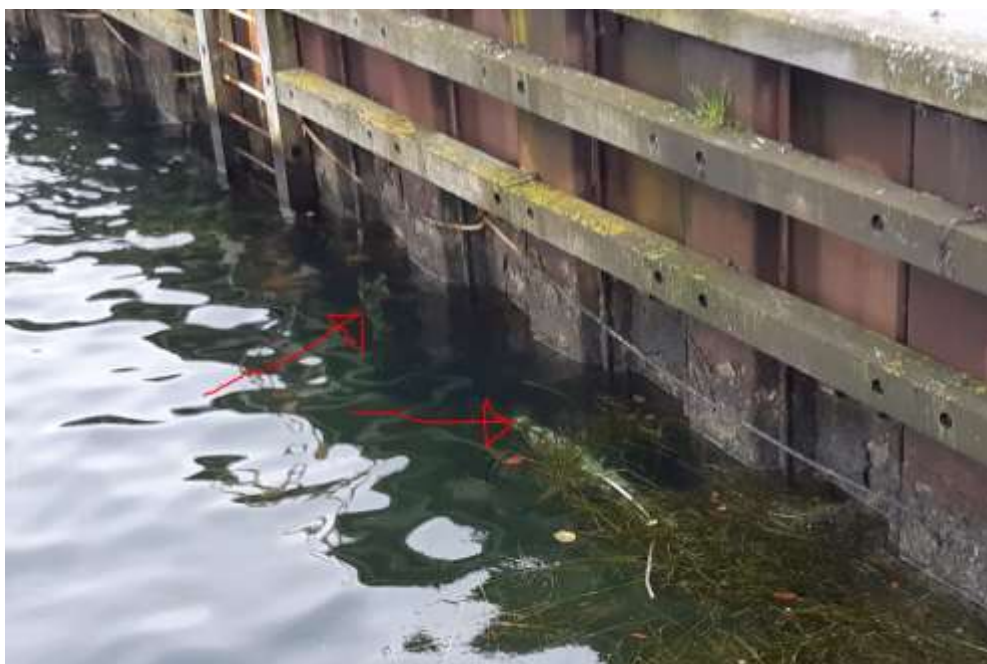
Offeranoder – Niras tilser løbende offeranoderne på spuns væggen i havnebassinet. Du har fremsendt rapporter for nyeste vurdering af dem, som var i april 2023. Konklusionen var dengang, at der stadig var 50% materiale tilbage i anoderne.

Offeranoder på spunsvæggen under vandet – ud for området med membran

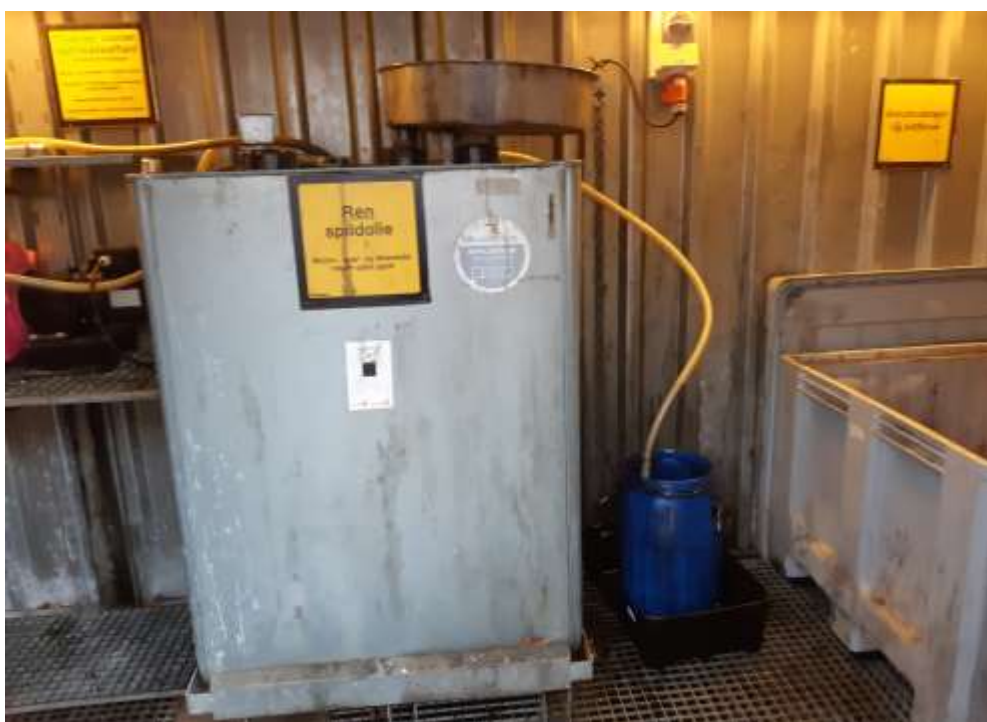
I affaldsgården har I en miljøcontaineren til farligt affald. Den er indrettet med spildbakke i gulvet.

I containeren er der en spildolietank til brugt olie, en palletank til brugte batterier samt hylder, hvor det er muligt at stille dunke med brugt kemi. Det farlige affald hentes af Alfa.

Containerskur til farligt affald. Til venstre: hylder hvor beholdere med brugt kemi kan stilles. I midten: spildolietank. Til højre palle-kar til brugte batterier. I gulvet ses spildbakke.

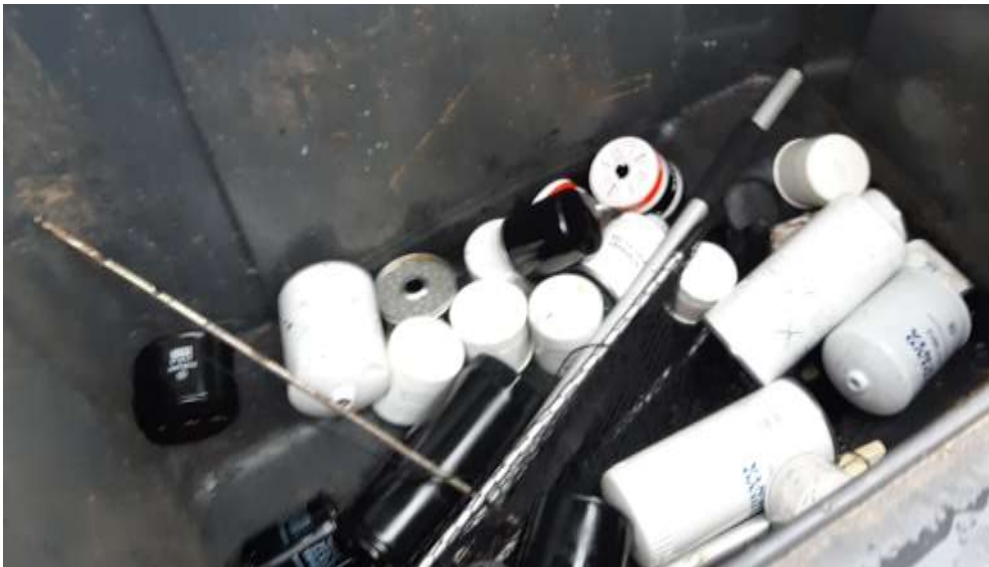
Havnens brugere er ikke altid gode til at sortere. Vi observerede oliefiltre i containeren til metalaffald. Oliefiltre er farligt affald. I vil lave skiltning for at forebygge dette.

Oliefiltre i container til metalfald

- I skal anskaffe en beholder til madaffald
- I skal skilte eller lave andre tiltag, der kan få folk til at udlade at smide gamle oliefiltre i beholderen til metalaffald
- Der var tvivl om hvem der henter jeres dagrenovation. du må meget gerne melde tilbage, hvem det er

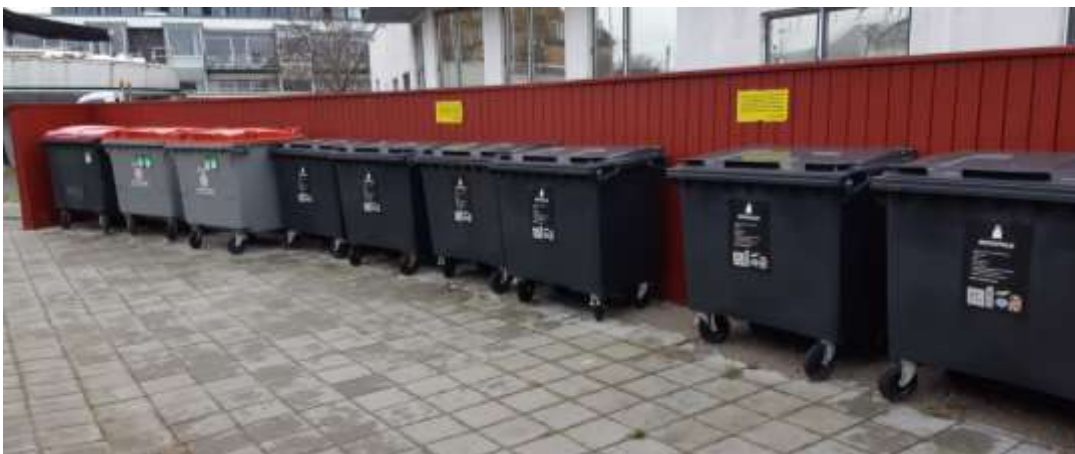
I modtager affald fra havnens brugere og har en stor affaldsplads til dette.

Containergård til affald fra Havnens brugere

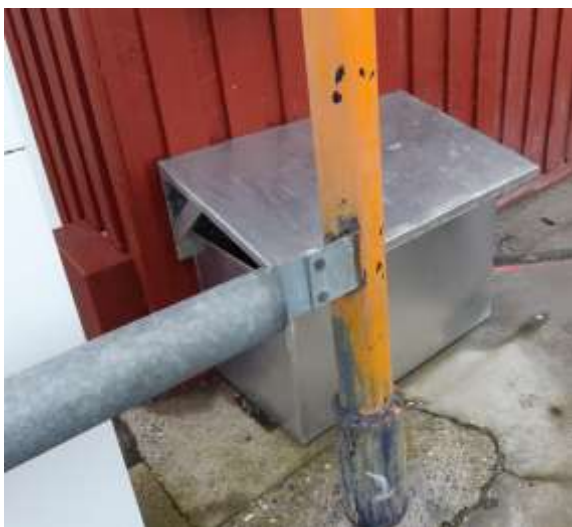
Tidligere på året skete et udslip af olie fra udluftningerne. Udslippet skete ved en overfyldning. Havnen har efterfølgende lavet tiltag, der skal gøre, at udslip og overfyldning opdages hurtigere, samt at det ikke løber ud på molen og i havnen.

Metalkasse over udluftninger.
Afløbsrende kommer ud til højre fra kassen

Der er blevet bygget en metalkasse med låg og opsamling rundt om udluftningerne. Fra kassen er der lavet en kanal i beton-underlaget, hvor eventuelt olieudslip kan ledes til olieudskilleren, der ligger få meter væk.

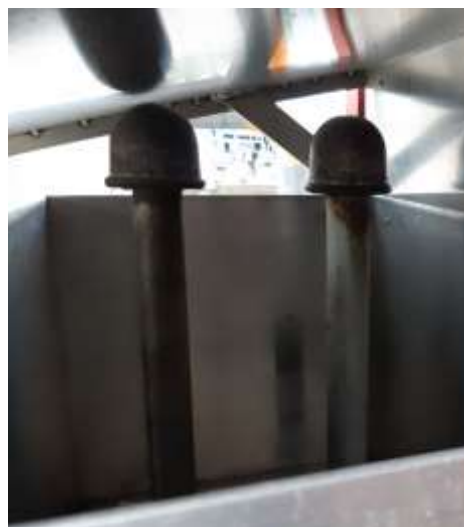
Udluftninger inde i metalkassen

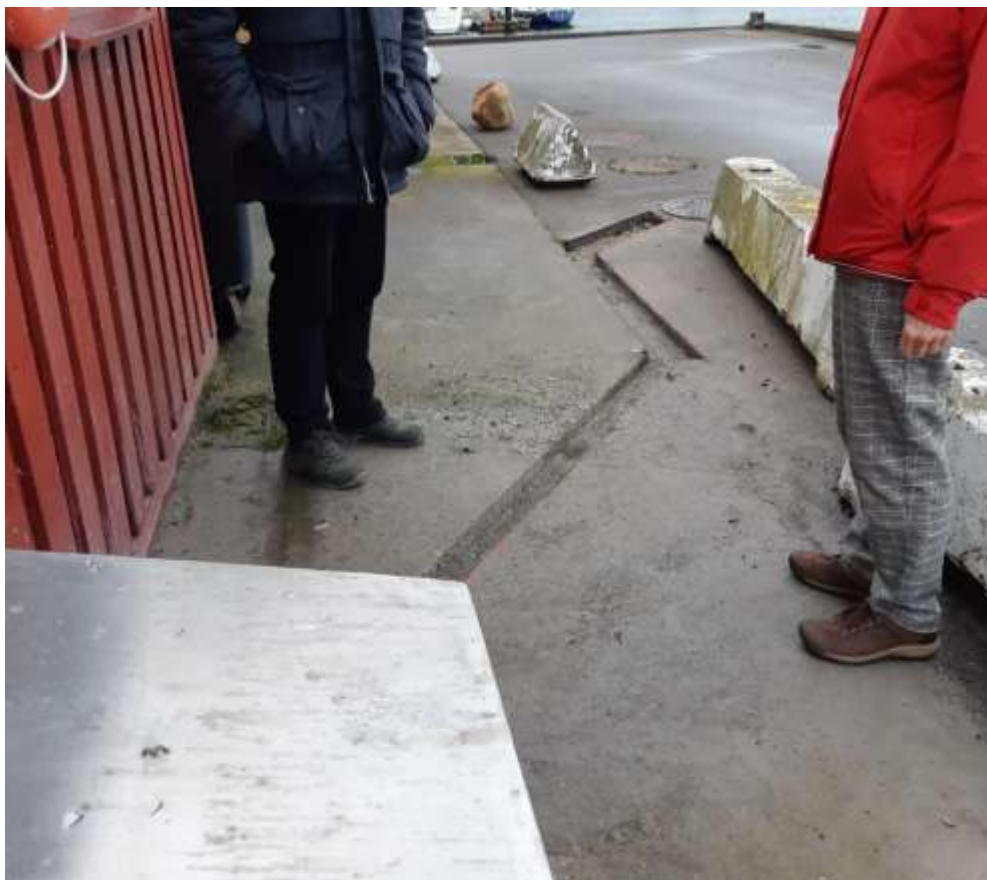
Afløbsrende skåret i betonen for eventuelt oliespild over til olieudskiller
