### **Tilbage melding fra miljøtilsyn på Køgevej 7 4700 Næstved**

**TILSYNSRAPPORT**

| <b>Virksomhedstype</b> | Q01: (Benzinstation med vaskehal) |

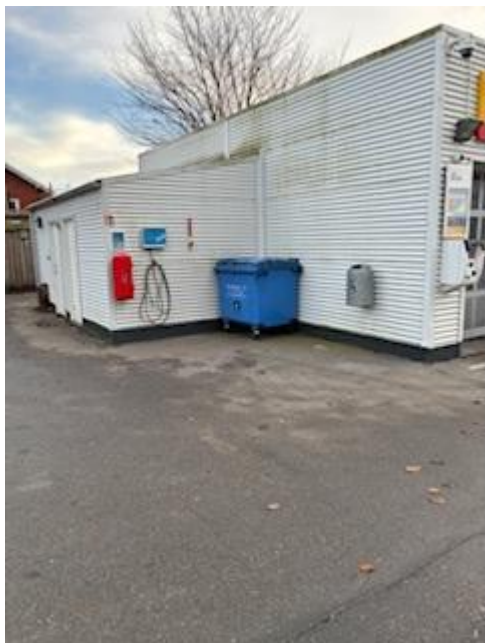
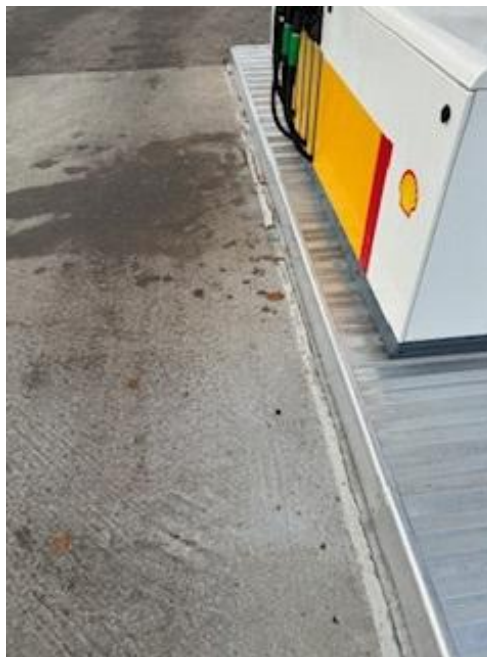
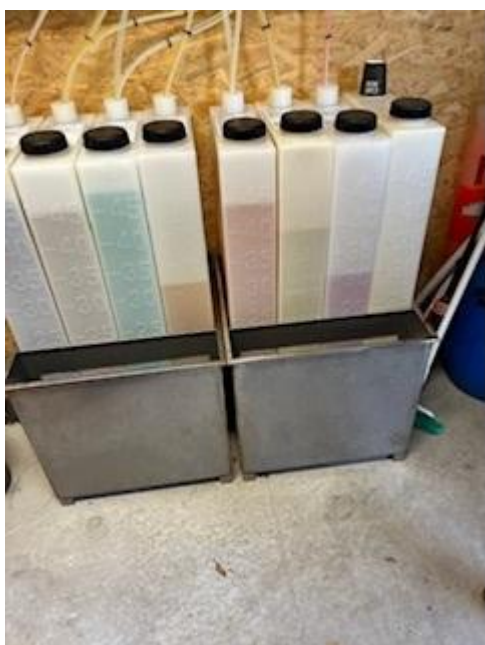
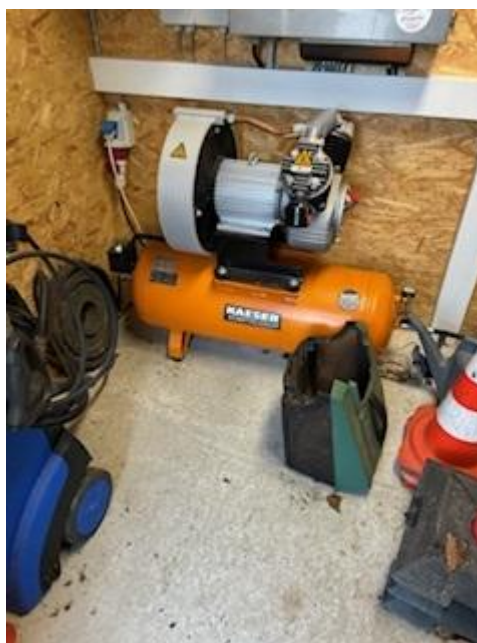
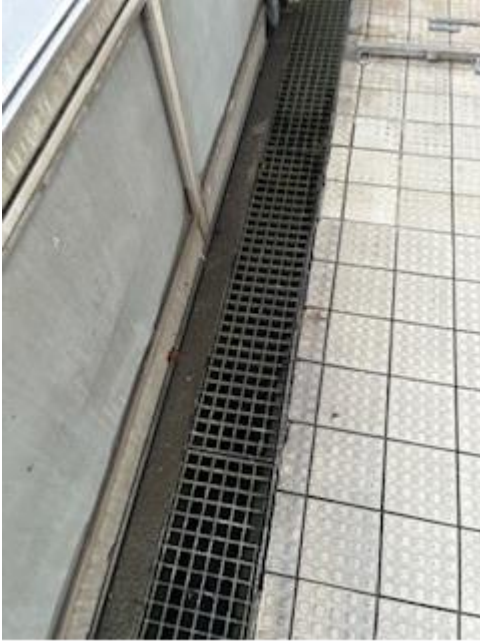
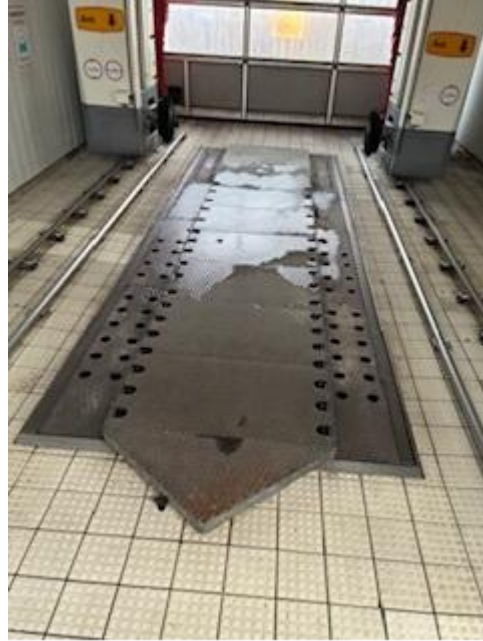
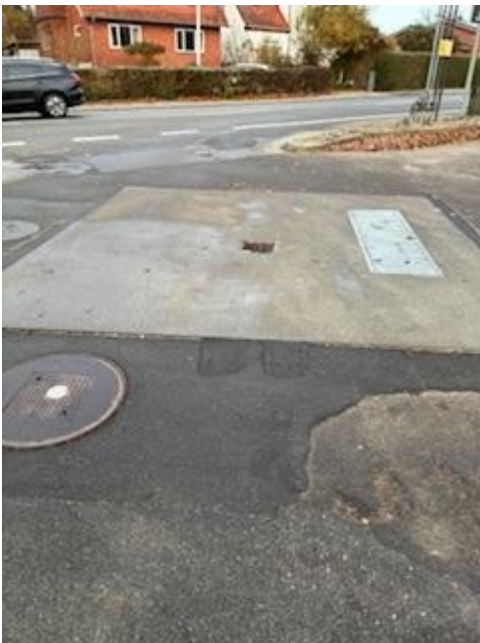
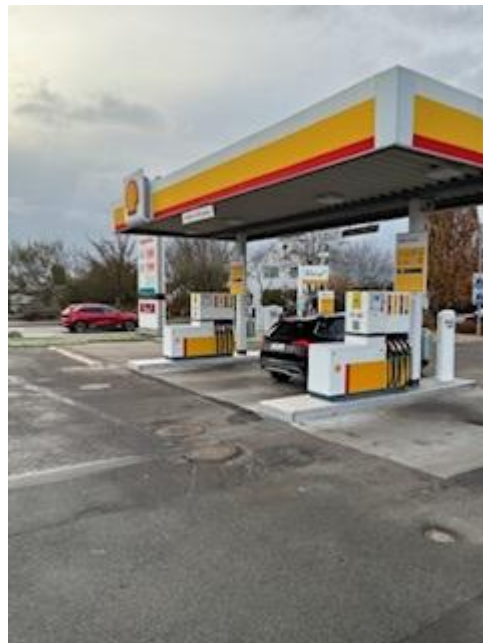
### **Billeder fra tilsynet:**

Der blev konstateret en revne langs den ene stenderø ud mod Køgevej. Alder for denne belægning er ukendt, men belægning er udført i fuldstøbt beton.

I bedes sikre at revnen undersøges af uvildig sagkyndig for vurdering af om der er tale om en kosmetisk revne som ikke giver anledning til risiko for forurening ved spild eller om revnen vurderes at have karakter som medfører risiko for forurening. I bedes desuden redegøre for tiltag såfremt det er påkrævet.
