Rapport efter miljøtilsyn hos Nordstrands Auto ApS beliggende Håndværkervej 8-10, 9990 Skagen

Sagsnummer: GEO-2020-00307

Frederikshavn Kommune har den 04. februar 2020 været på miljøtilsyn på ovennævnte virksomhed.

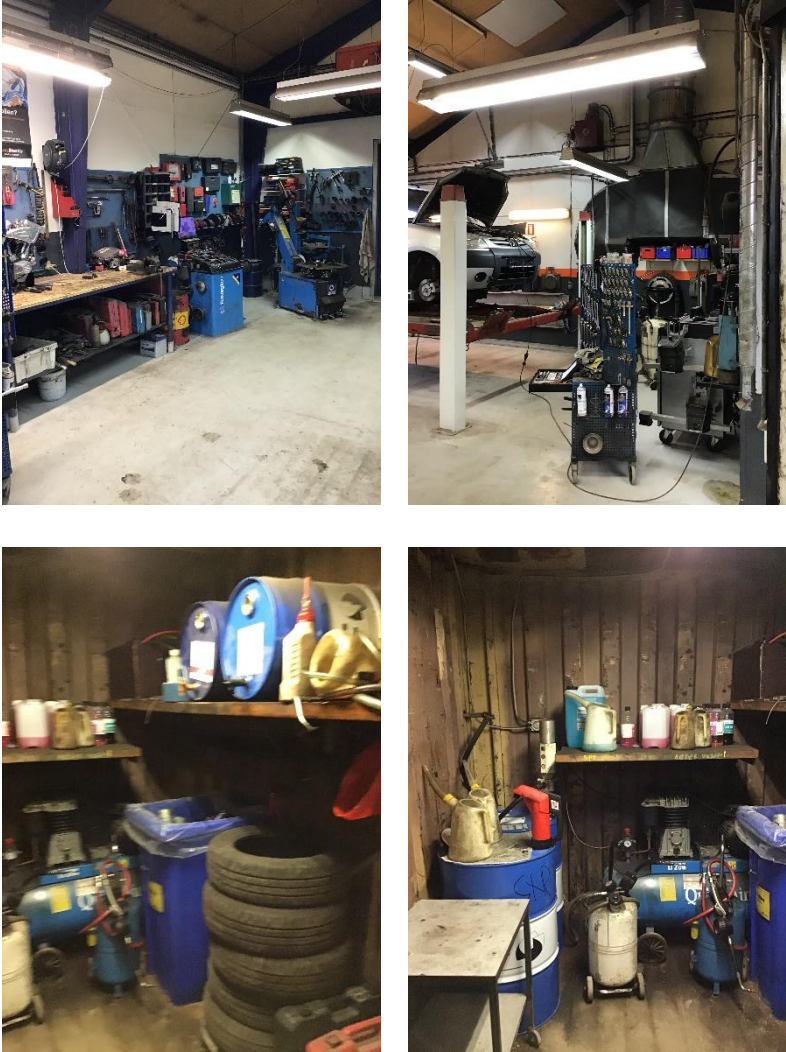
Kontrolpunkt	Tilsynskommentar
Indretning & drift	<p>Værksted, hvor der foretages service og alm. autoreparation samt undervognsaktiviteter.</p> <p>Nedenfor ses billeder af virksomhedens værksted:</p>

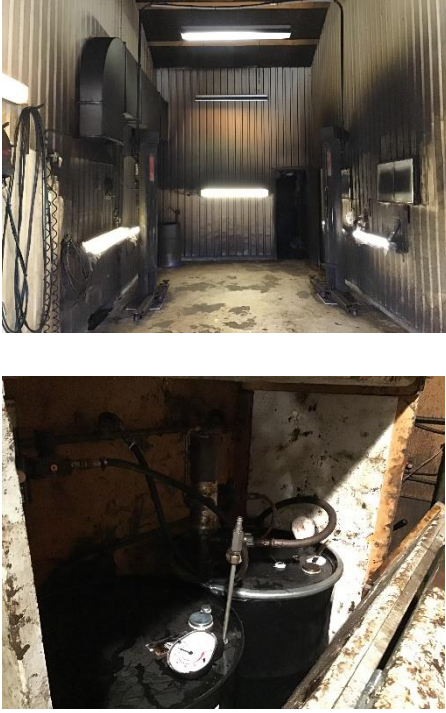
<p>Nedenfor ses undervognsbehandlingskabinen:</p>

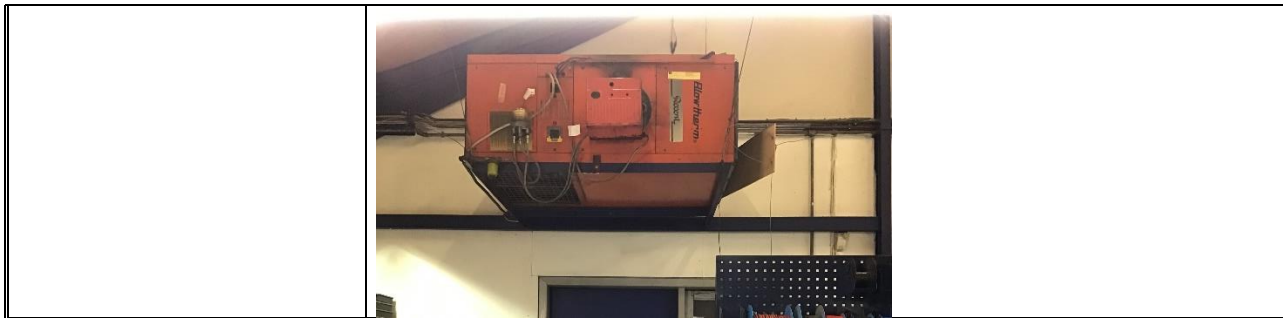
I øvrigt	Virksomheden er opvarmet med el og kaloriferer/dieselfyr, hvilket også står registreret i BBR. Se nedenfor:

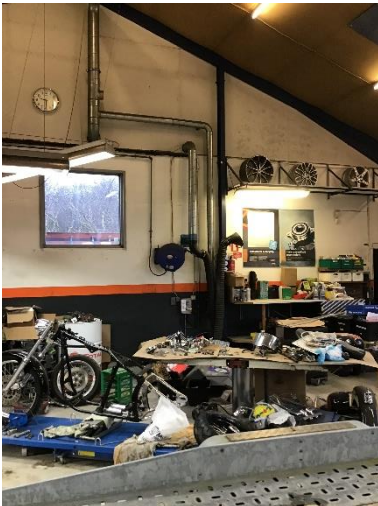
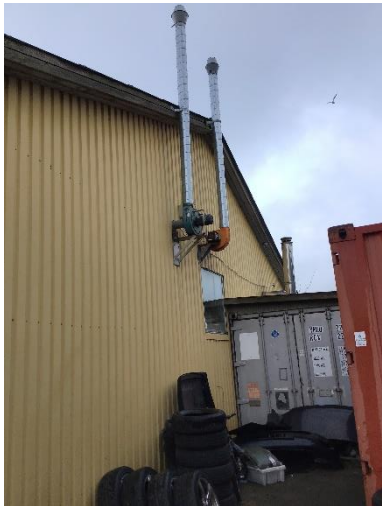
Kontrolpunkt	Tilsynskommentar
<p>Luftforurening</p>	<p>Virksomheden har udsug til udstødningsgasser og svejserøg. Der er ingen filtre og alarm på afkastene. Afkast er ført 2 meter over tagryg. Se nedenfor:</p>

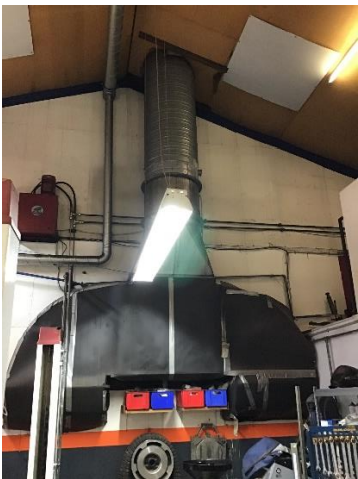
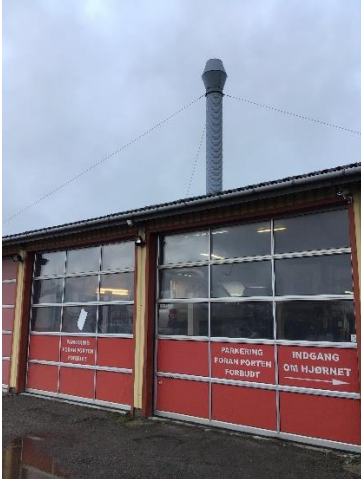
<p>Virksomheden foretager kun svejsning i et meget begrænset omfang - det meste ryger ud af huset til Cars Frederikshavn (Backhausen).</p> <p>Speciel kabine til undervognsbehandling, hvor der er etableret udsug. Afkast er ført mere end 5,5 meter over terræn og mere end 2 meter over tagryg. Virksomheden renser selv filtrene efter behov (synligt, hvornår filtre skal renses). Der er ingen alarm på afkastet. Se nedenfor:</p>

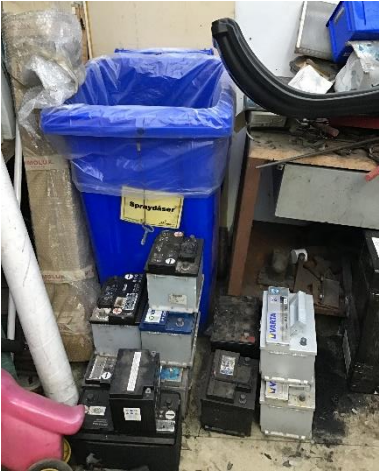
Virksomheden havde på tilsynet farligt affald, herunder brugte batterier, stående direkte på betongulvet i lageret, se bemærkningen under "Farligt affald" i vedhæftet bilag.

<p>Spildolie opbevares i 200 L tromler, på korrekt bund og afhentes af Avista Oil, når der er behov herfor.</p> <p>Virksomheden havde en del brugte batterier stående på jorden i lager, se nedenfor:</p>

Det **aftales** med for virksomheden, at farligt affald, herunder brugte batterier, ikke må stå direkte på betongulvet. Tingene skal placeres således, at der ikke er risiko for spild/lækage til jord, grundvand og overfladevand eller afløb til kloaknettet, jf. ovennævnte, **inden den 15. april 2020**.

<p>Det aftaltes med virksomheden, at brugte batterier skal opbevares korrekt, således der ikke sker spild til omgivelserne. Dette betyder, at brugte batterier skal opbevares på enten en spildbakker eller i opsamlingskar.</p> <p>Virksomheden oplyste, at han vil få afhentet de brugte batterier.</p>
<p>Affald, generelt</p>	<p>Det blev oplyst på tilsynet at følgende henter/modtager følgende affaldstyper:</p> <p>Dæk: Helstrup Dæk Metalkrot: KD Handel Pap og papir: begrænset mængde - virksomheden afleverer selv på genbrugspladsen Autoruder og plastkofangere: Begrænset mængde - virksomheden afleverer selv på genbrugspladsen</p> <p>Affaldet opbevares som vist nedenfor:</p>
