RGS Nordic A/S Industrispildevand

Opfølgning på miljøtilsyn

Slagelse Kommune har den 02.11.2020 foretaget et Miljøtilsyn, Prioriteret, uvarslet jf. § 65 i miljøbeskyttelsesloven¹ på Askelunden 24.

Tilsynsrapport for miljøtilsyn

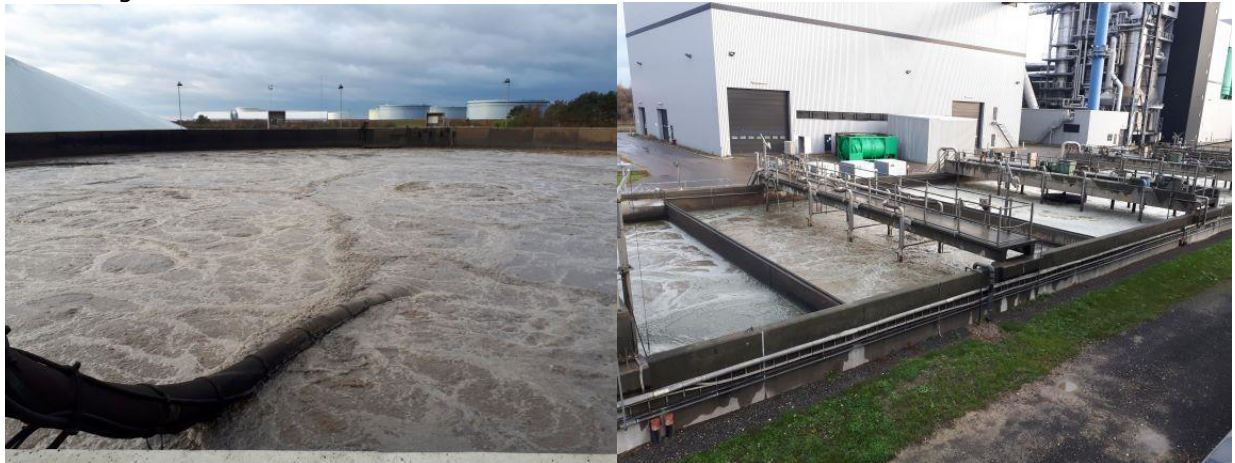
I forbindelse med tilsynet blev beluftningstanke og efterklaringstank besigtiget jf. nedenstående fotos. Hertil var der ingen bemærkninger.

Beluftningstanke

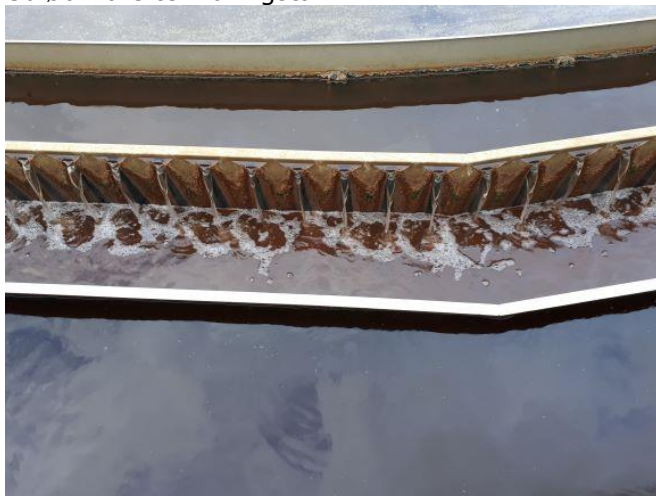
Udløb fra efterklaringstank

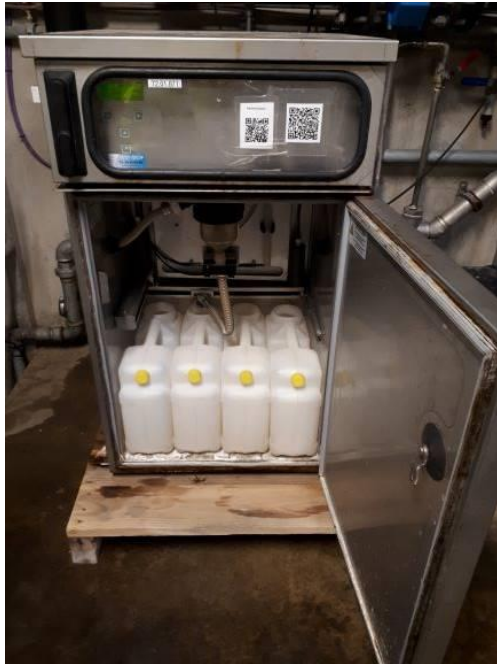
Prøvetagningsklub – virksomhedens egenkontrol

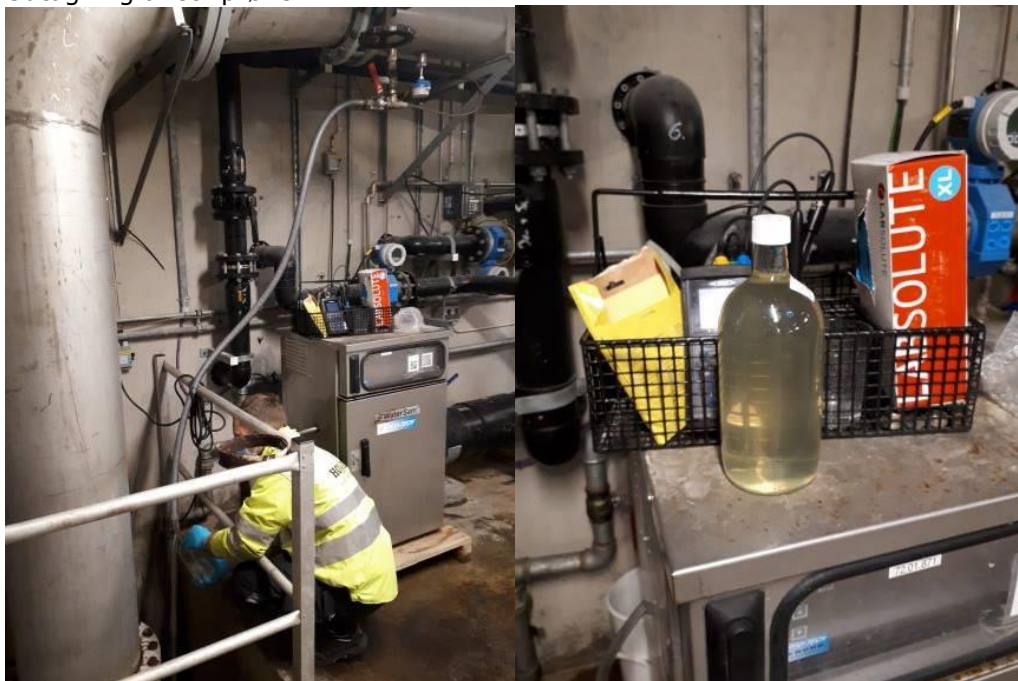
I forbindelse med tilsynet blev der udtaget en stikprøve til analyse for PFOS. Virksomheden var ikke bekendt med, at denne prøve skulle udtages. Udtagning af prøven kan ses af nedenstående fotos. Prøven blev udtaget af prøveudtager fra Højvang Laboratorium, som også foretager analysen.

Udtagning af stikprøve

Det er aftalt med Højvang laboratorium, at de fremover udvælger, hvilke dage der skal udtages prøver, således at hverken Slagelse Kommune eller RGS Nordic er bekendt med datoerne for prøveudtagningerne.

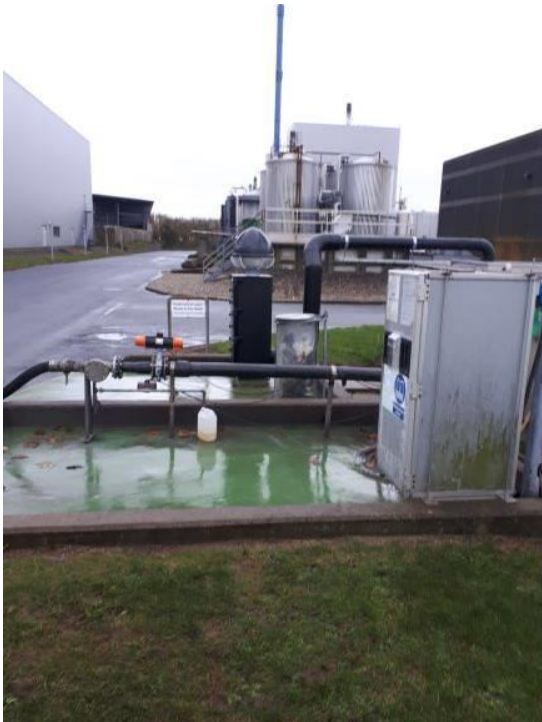
Biofilter ved modtageplads

Virksomheden ville fremadrettet sikre, at tankvogne ikke har deres luger åbne under aflæsning. Endvidere blev der ved modtagepladsen fremvist et nyt biofilter (se foto), som vil blive installeret på tankanlæggene, hvis filteret som forventet er mere effektivt end eksisterende filtre.

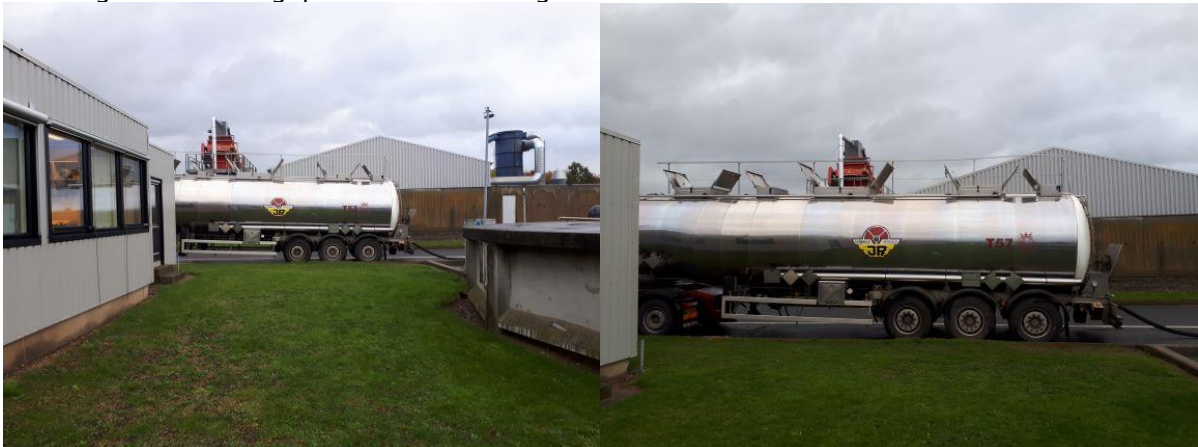
Da Slagelse Kommune ankom til RGS Nordic kunne der fra Stignæs Landevej og vejen ned til RGS Nordic konstateres væsentlig "kemisk" lugt. Dette kunne også konstateres på virksomheden. Det blev umiddelbart vurderet, at der var flere kilder til lugten, bl.a. fra tankanlæggene, men også fra tankvogn som under tilsynet var i færd med at aflæsse affald ved modtagepladsen.

Som det kan se af nedenstående foto, var lugerne oven på tankvognen åbne, hvilket var årsag til en væsentlig lugtkilde. Slagelse Kommune indskærpede, at lugtkravene i miljøgodkendelsen skal overholdes.

Tankvogn ved modtageplads med åbne luger

Slagelse Kommune vurderede ved tilsynet, at der var en væsentlig "kemisk" lugt ved Stignæs Landevej, som stammer fra RGS Nordic, Industrispildevand. Slagelse Kommuneindskærper, at lugtkravene i virksomhedens miljøgodkendelse skal overholdes.
