BRDR. H. & S. JENSEN SKÆLSKØR ApS

Lundsgårdsvej 5

Opfølgning på miljøtilsyn

Tilsynsrapport for miljøtilsyn

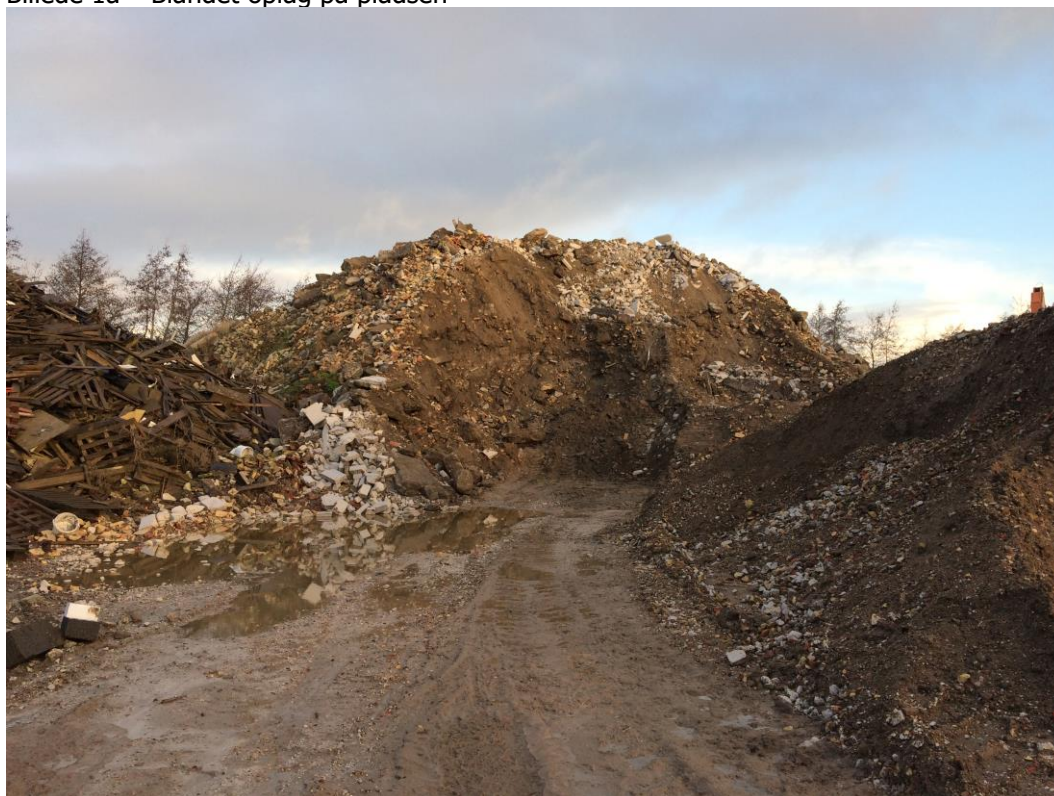
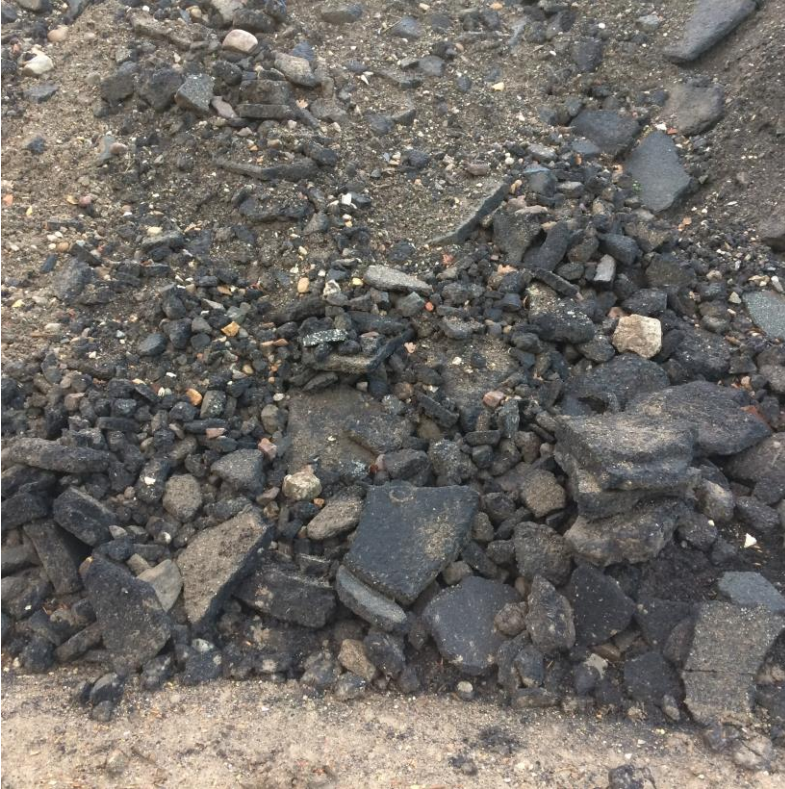
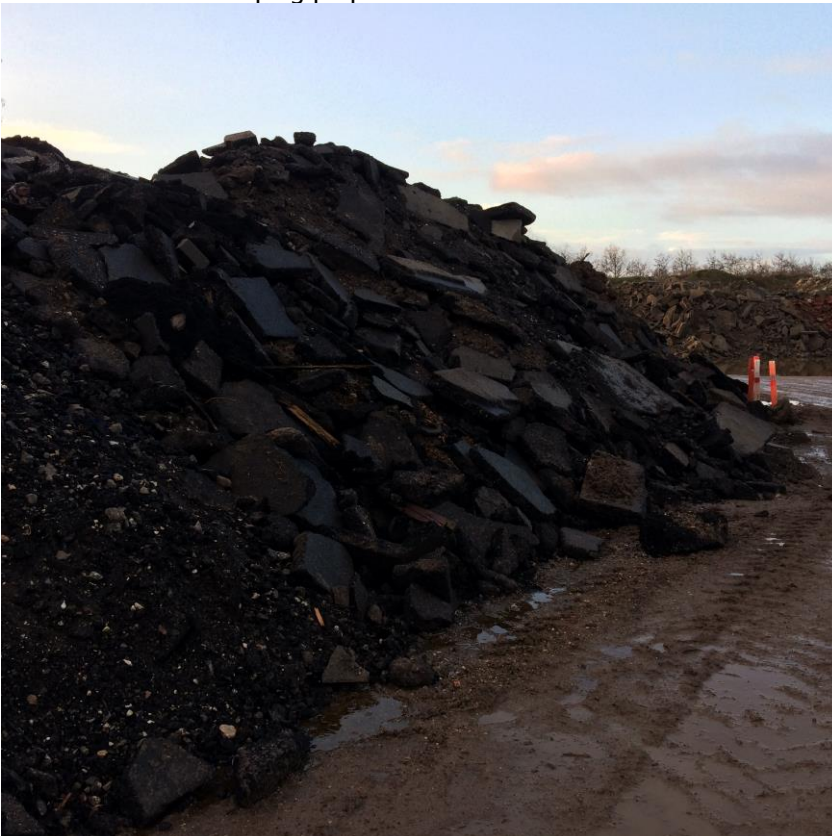
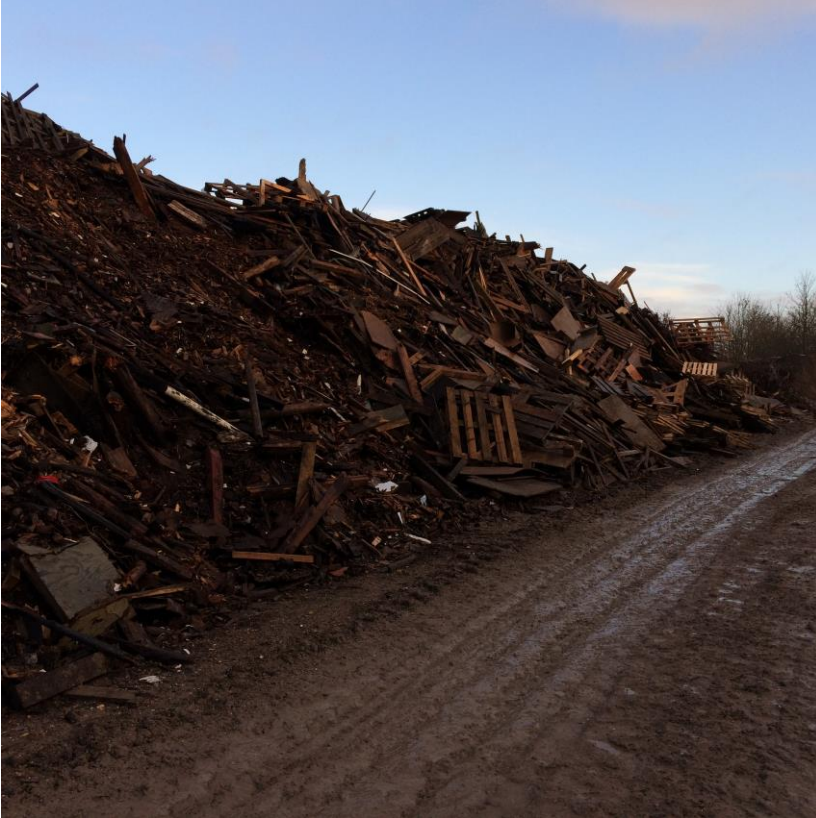
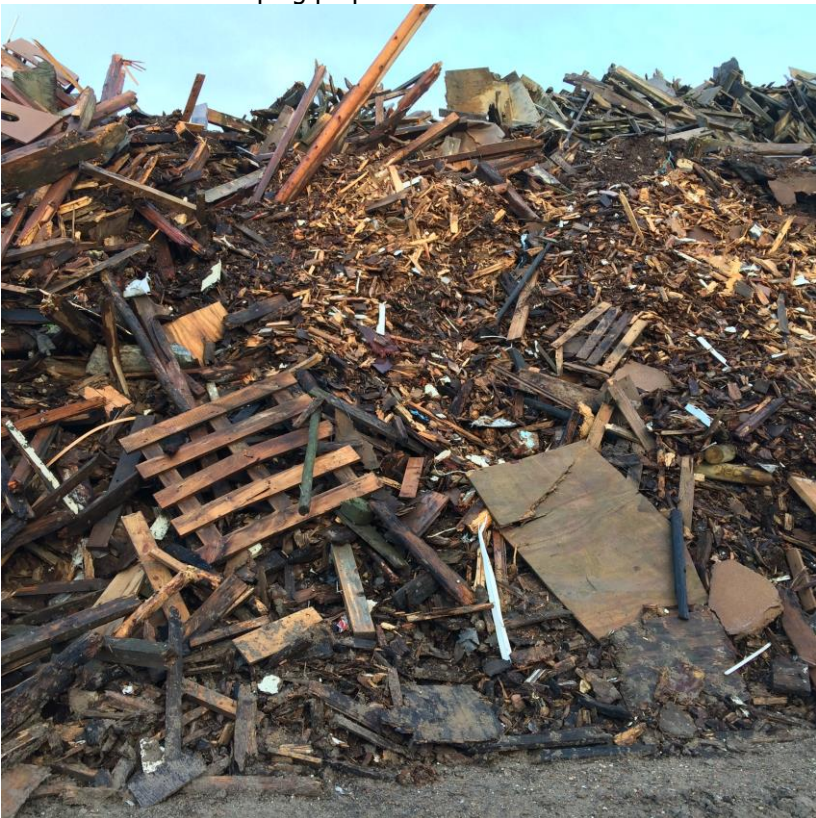
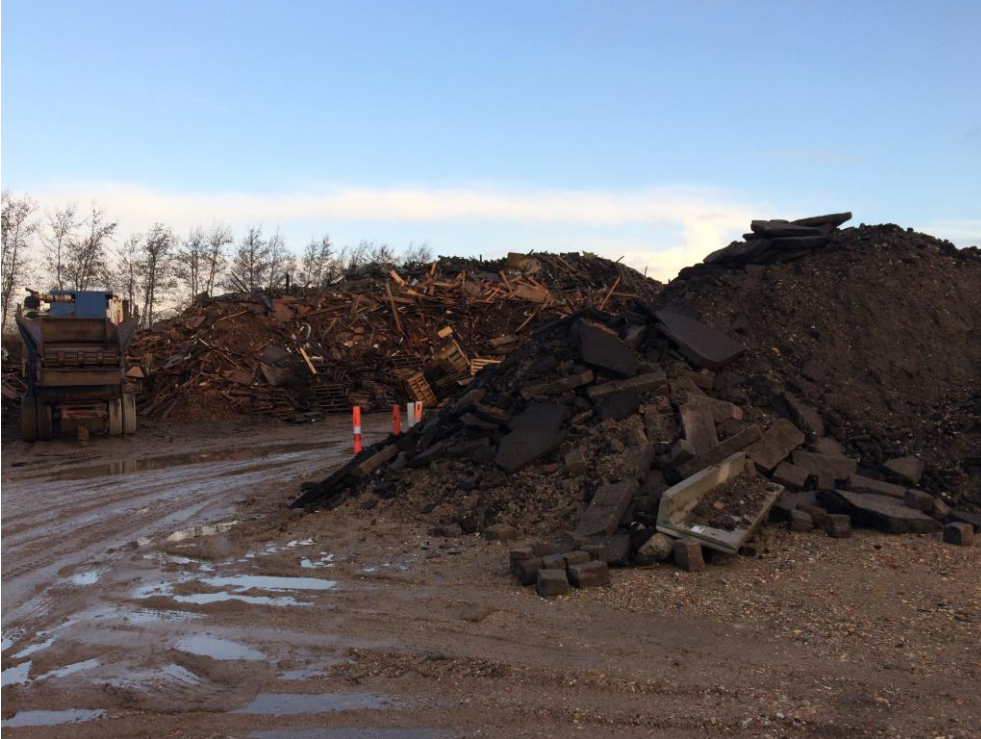
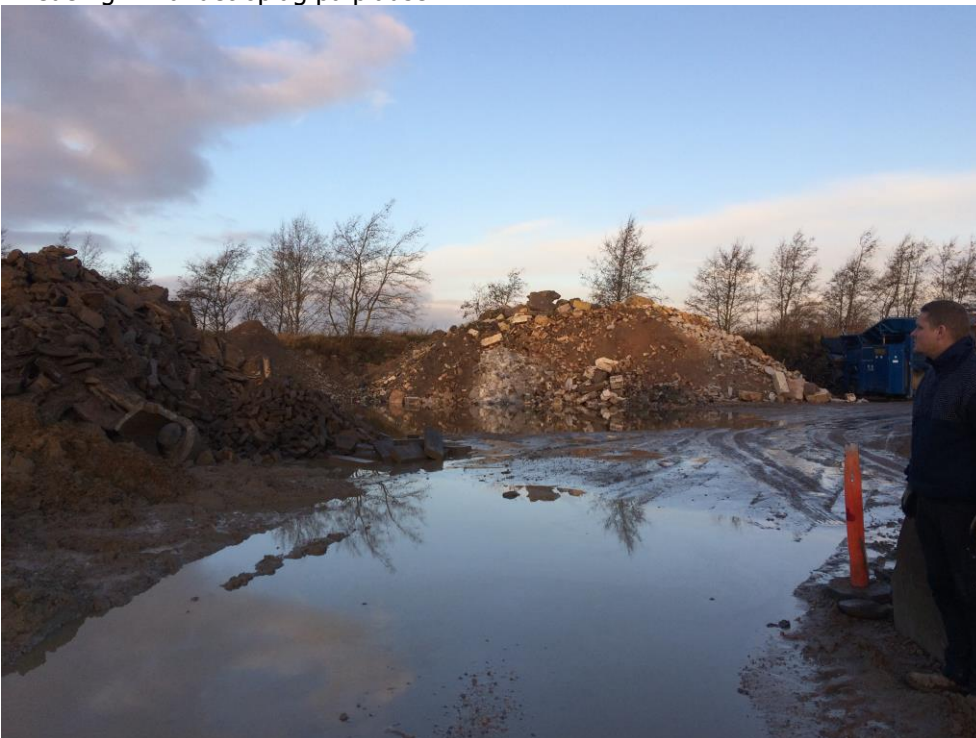
Virksomheden har følgende hovedaktiviteter: Entreprenør virksomhed med værksted.
Virksomheden har følgende biaktiviteter: Oplag af jord, brokker, asfalt og flis.
(se billede 1a til 1g – Blandet oplag på pladsen)

Billede 1a – Blandet oplag på pladsen

Billede 1b – Blandet oplag på pladsen

Billede 1c – Blandet oplag på pladsen

Billede 1d – Blandet oplag på pladsen

Billede 1e – Blandet oplag på pladsen

Billede 1f – Blandet oplag på pladsen

Billede 1g – Blandet oplag på pladsen

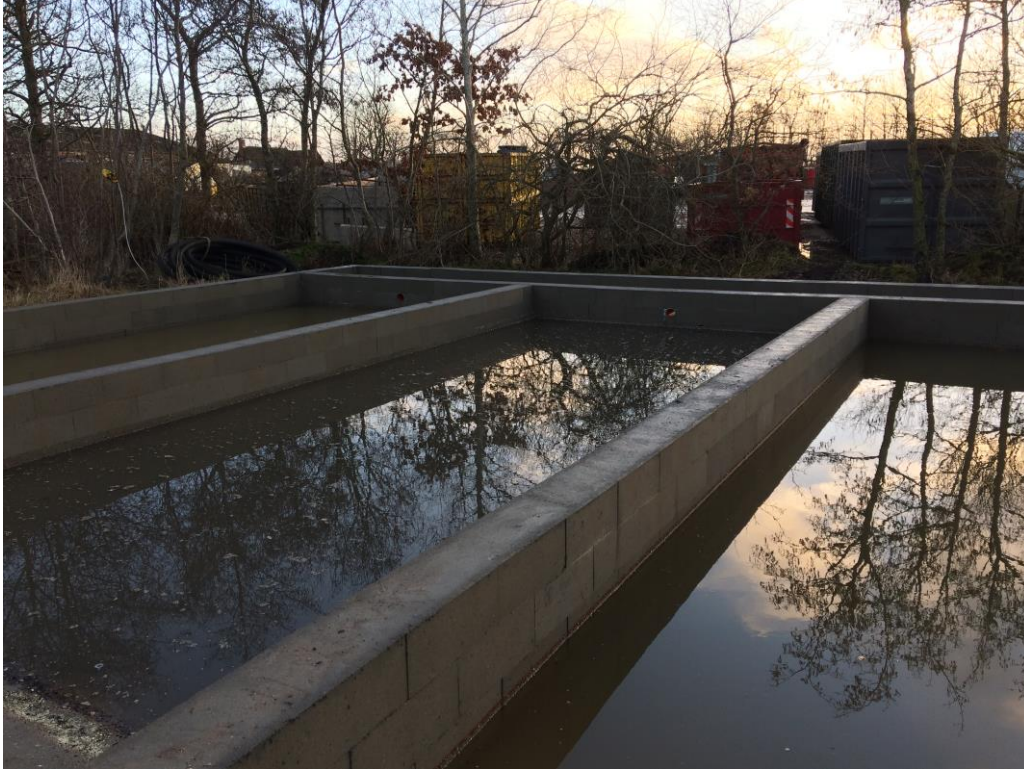
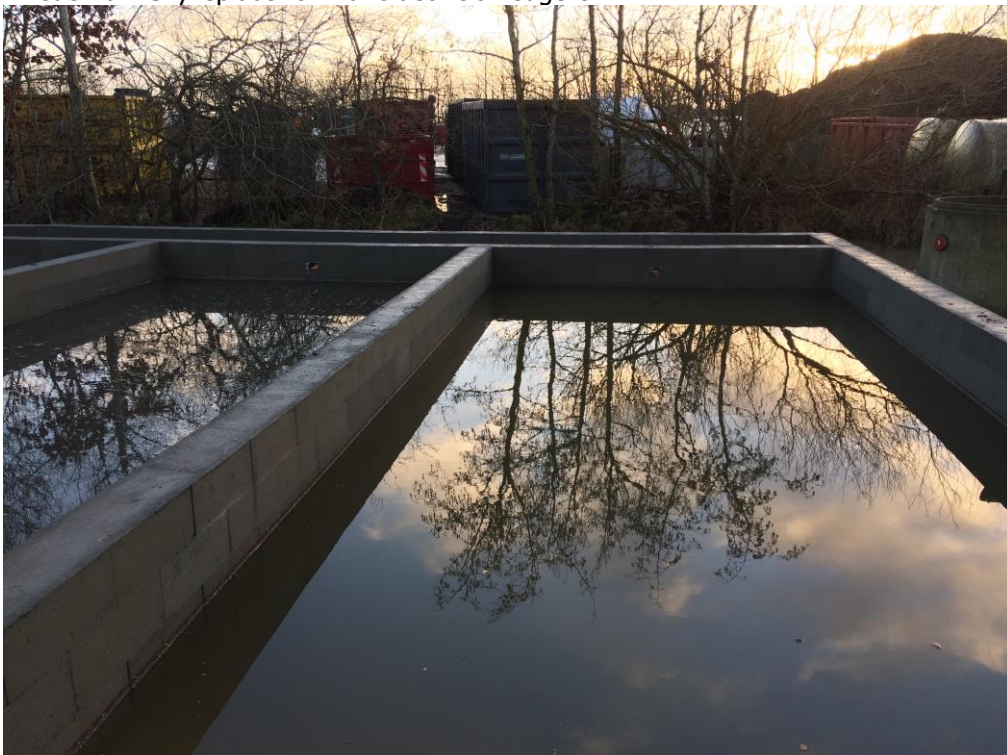
Billede 2a – Skulleplads for indholdet i slamsugeren

Billede 2b – Skulleplads for indholdet i slamsugeren

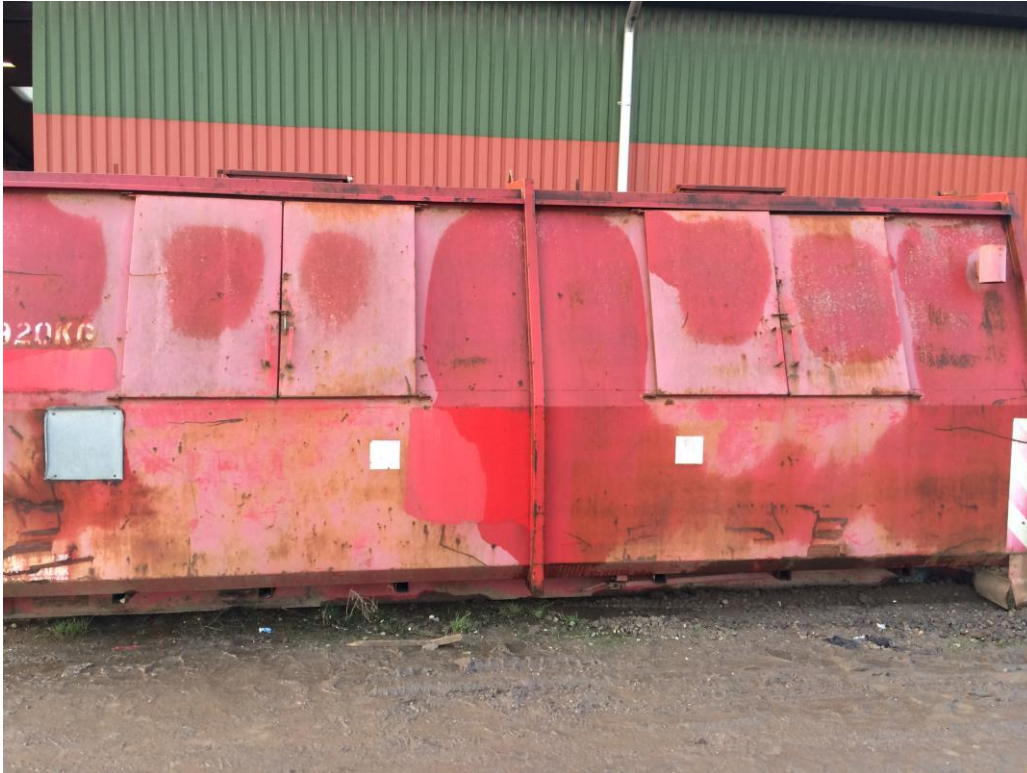
Kontrolpunkt	Tilsynskommentar
Udenfor	Der var container med blandet brandbart (se Billede 3a – Blandet brandbart affald), container med PVC affald (se Billede 3b – PVC affald), container med jern affald (se Billede 3c – Jern affald), container med kasserede filtre fra værkstedet (se Billede 3d – Kasserede filtre fra værkstedet)

Billede 3a – Blandet brandbart affald.

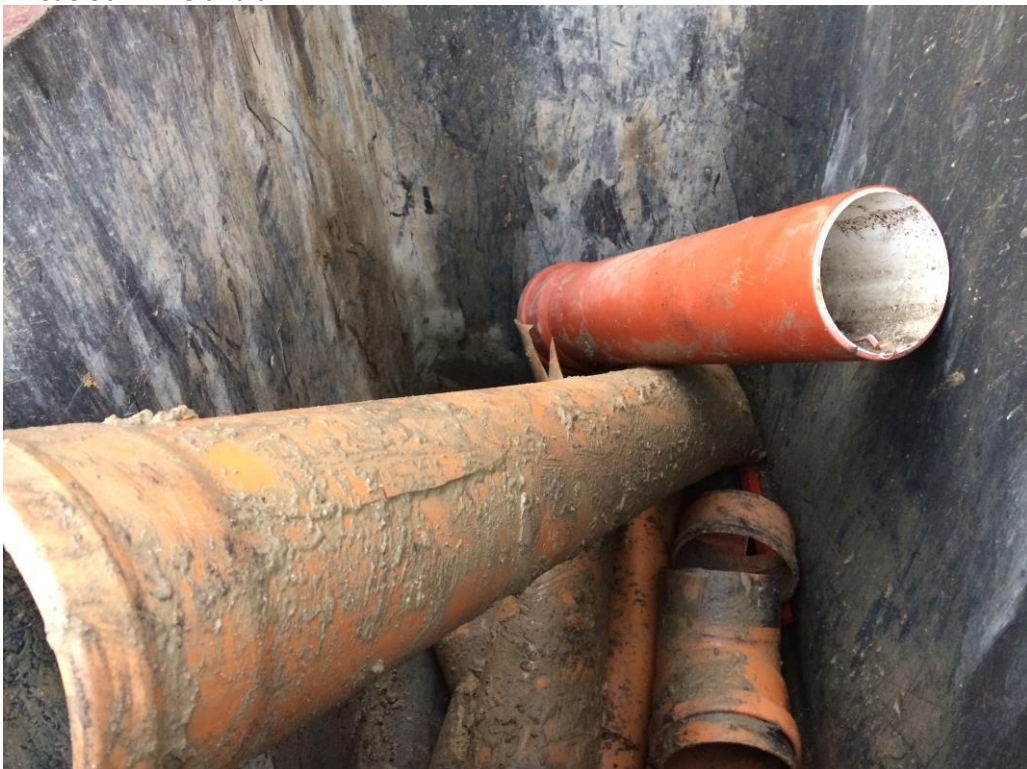
Billede 3b – PVC affald

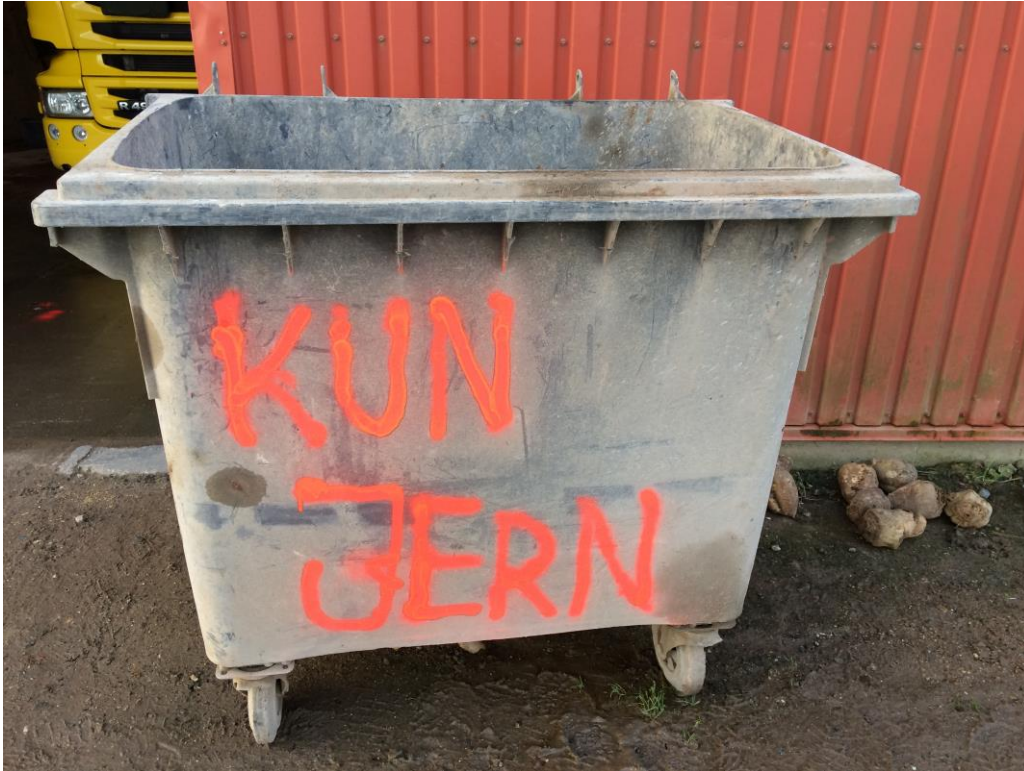
Billede 3c – Jern affald

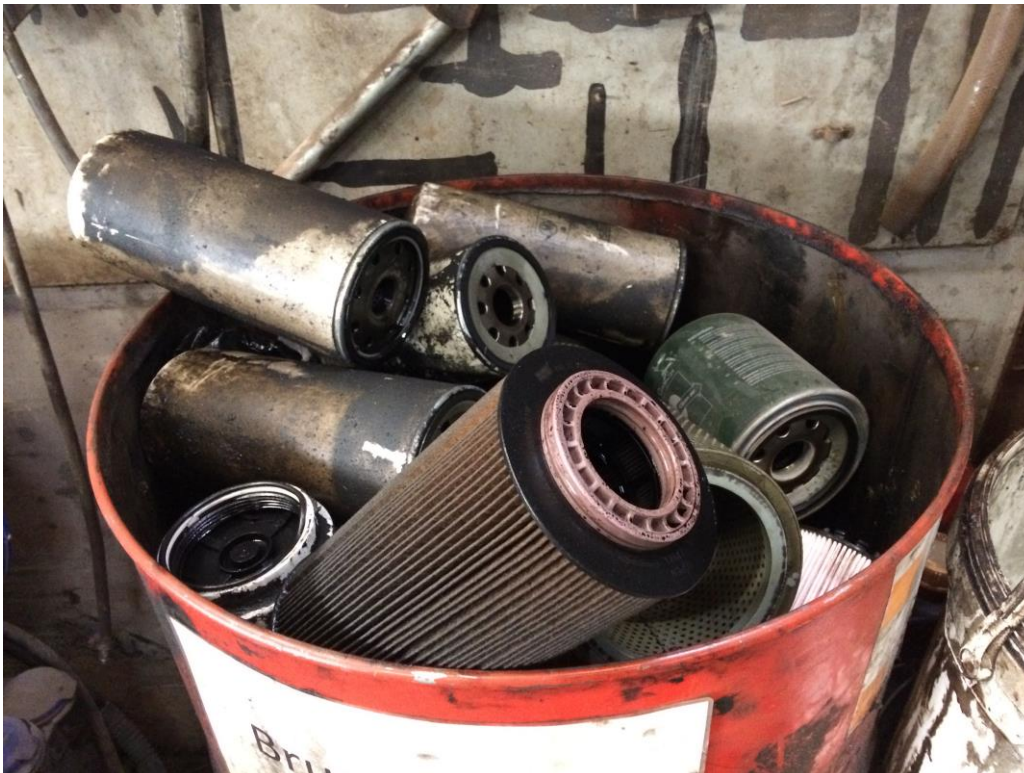
Billede 3d – Kasserede filtre fra værkstedet

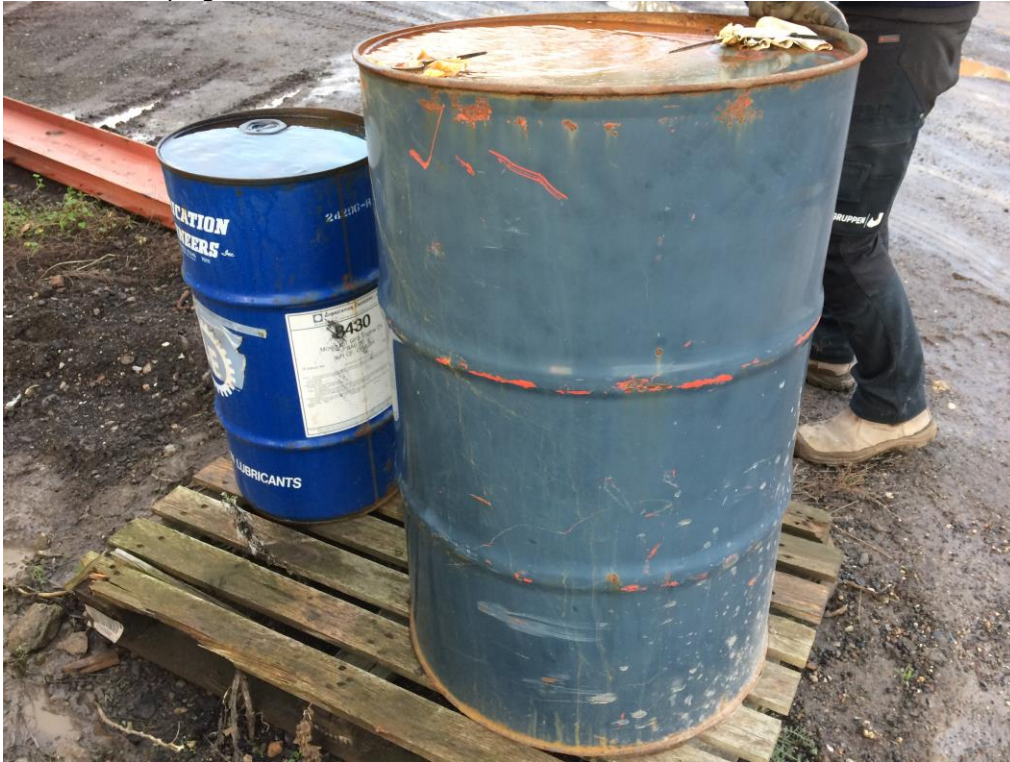
Kontrolpunkt	Tilsynskommentar
Indenfor / udenfor	Kemikalier/kemikalie indenfor stod ikke på spildbakke . Det skal der rettes op på som forebyggelse af jordforurening. Det gælder også de tromler som stod udenfor. Virksomheden modtager en indskærpelse på dette (se nedenfor).

Billede 4a – Oplag af kemikalie affald - udenfor

Vi skal hermed indskærpe, at opbevaring af farligt affald ikke overholder Erhvervsaffaldsregulativet. Forholdene skal derfor straks udbedres. Farligt affald skal bortskaffes til godkendte modtage anlæg. Genbrugsstationerne er godkendte som modtageranlæg.

Dato	Håndhævelsestype	Bemærkning
24. januar 2019	Indskærpelse	Kemi skal stå på kemikaliespildbakke. Hvor spildbakken skal kunne rumme indholdet af den største (hvis der skulle gå hul).

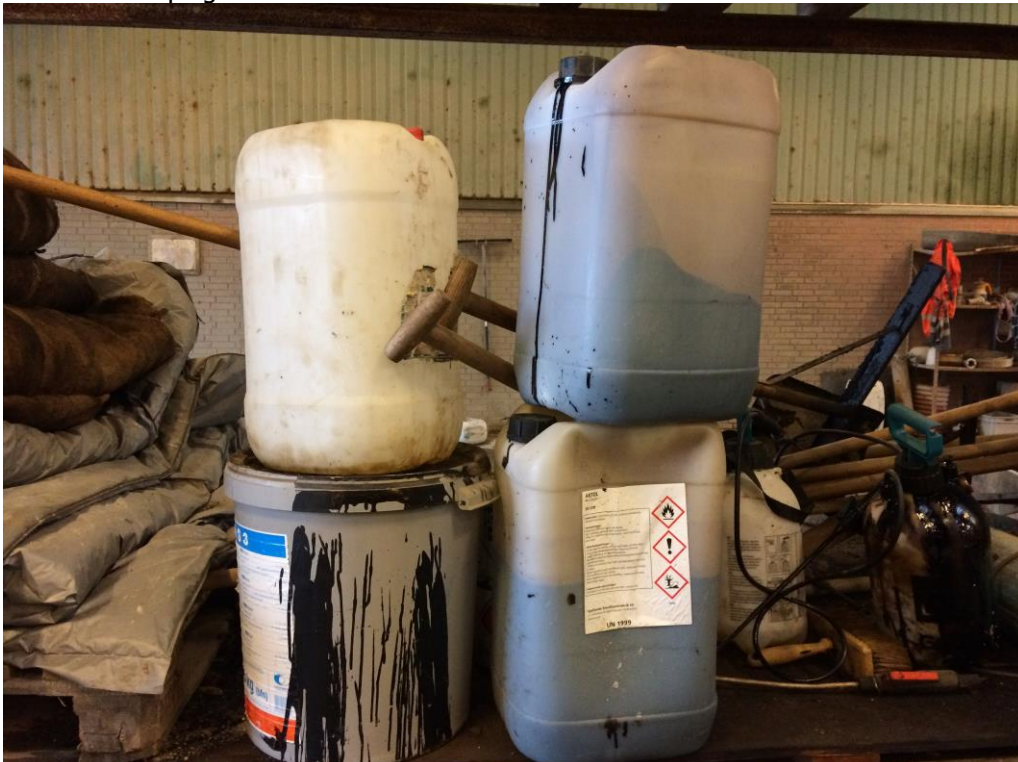
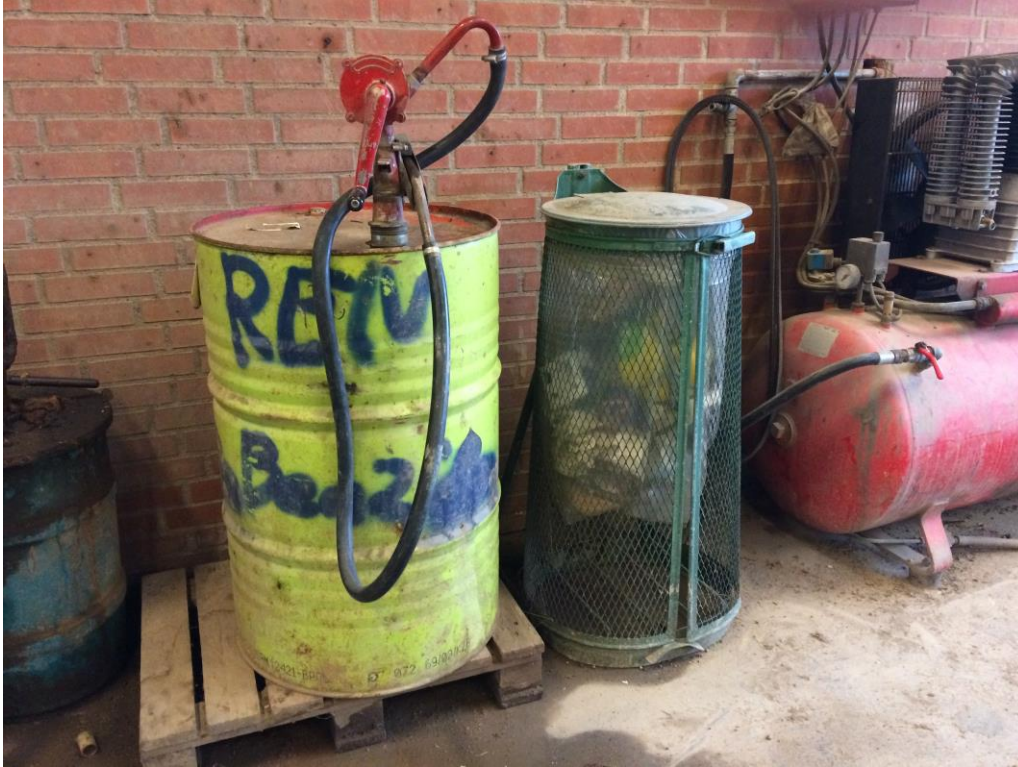
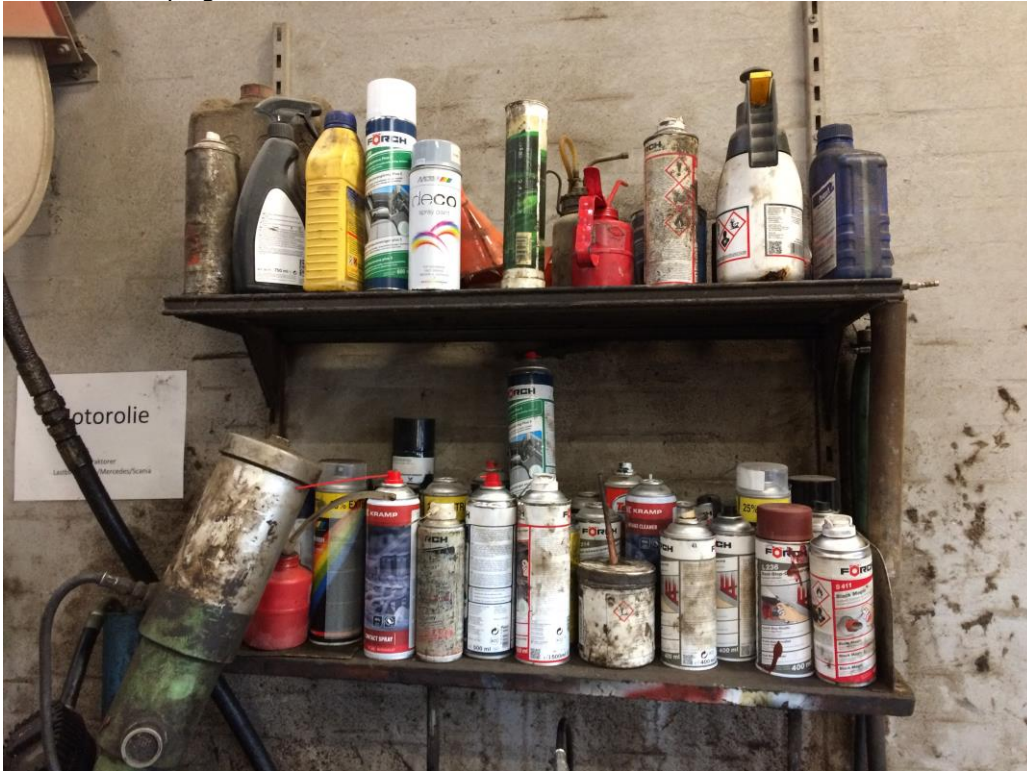
Billede 4b – Oplag af kemikalier indenfor

Billede 4c – Oplag af kemikalier indenfor

Billede 4e – Oplag af kemikalier indenfor

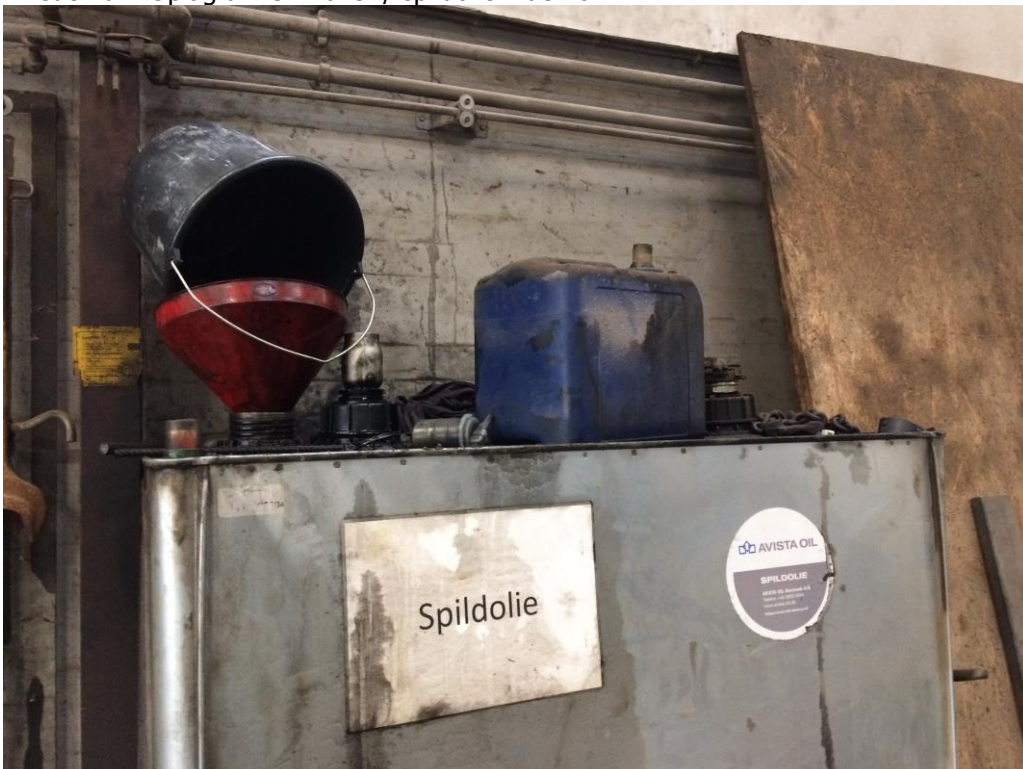
Billede 4d – Oplag af kemikalier / spildolie indenfor

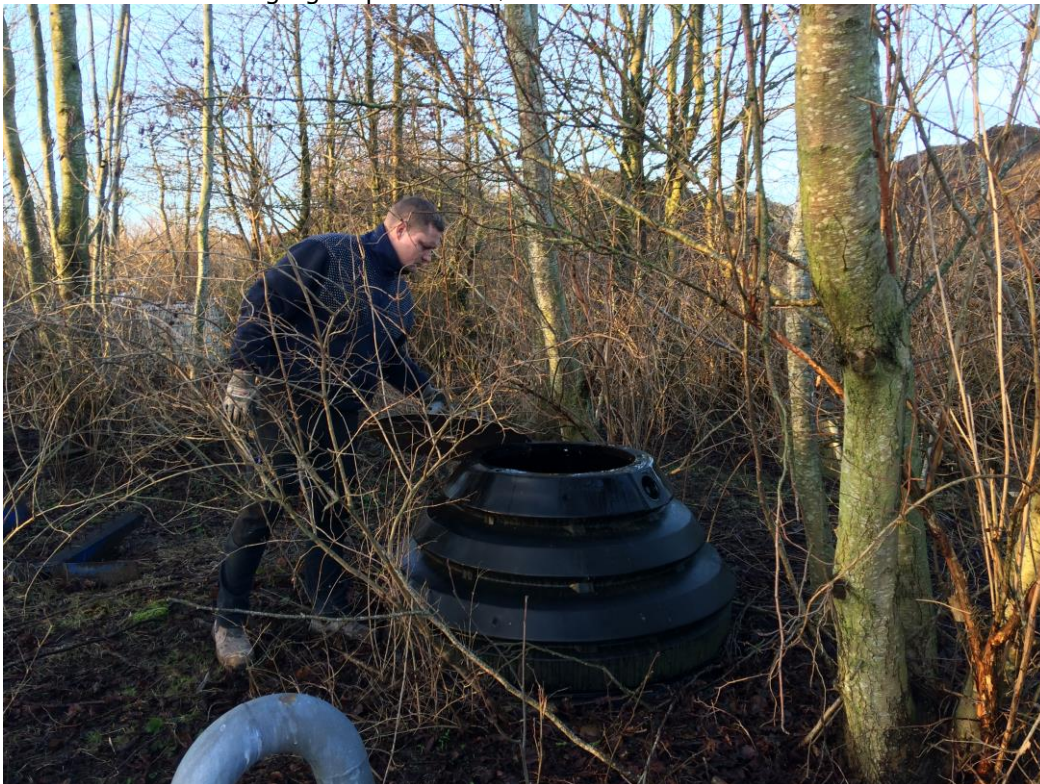
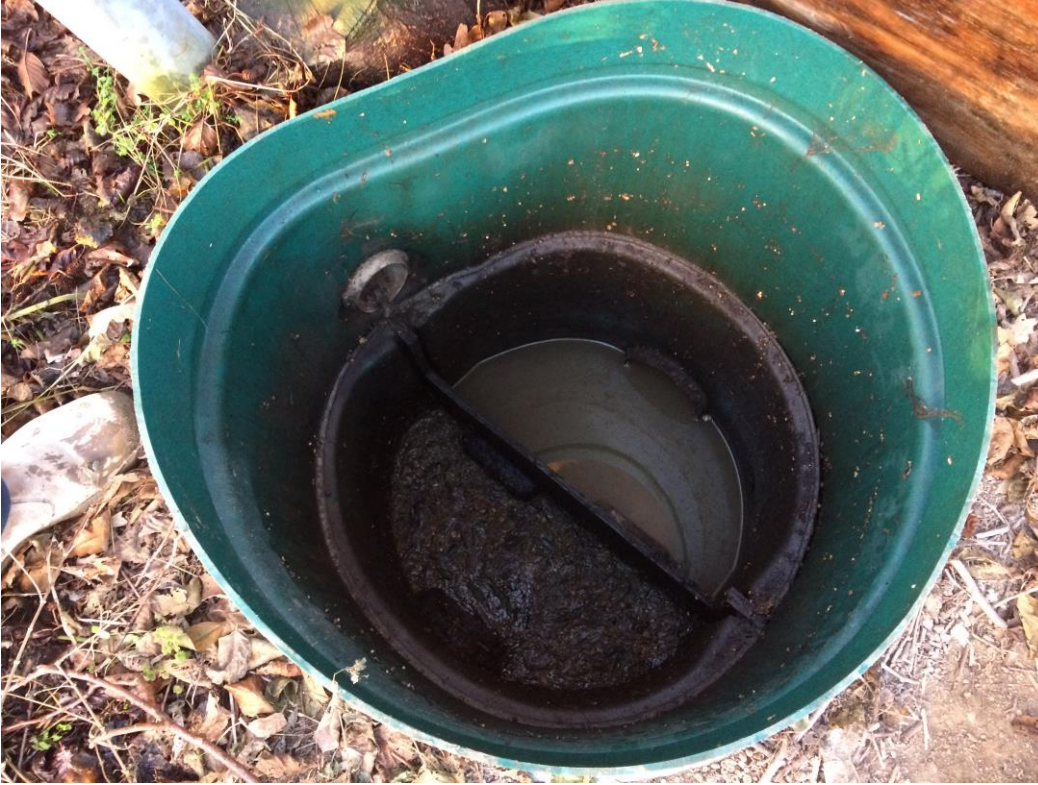
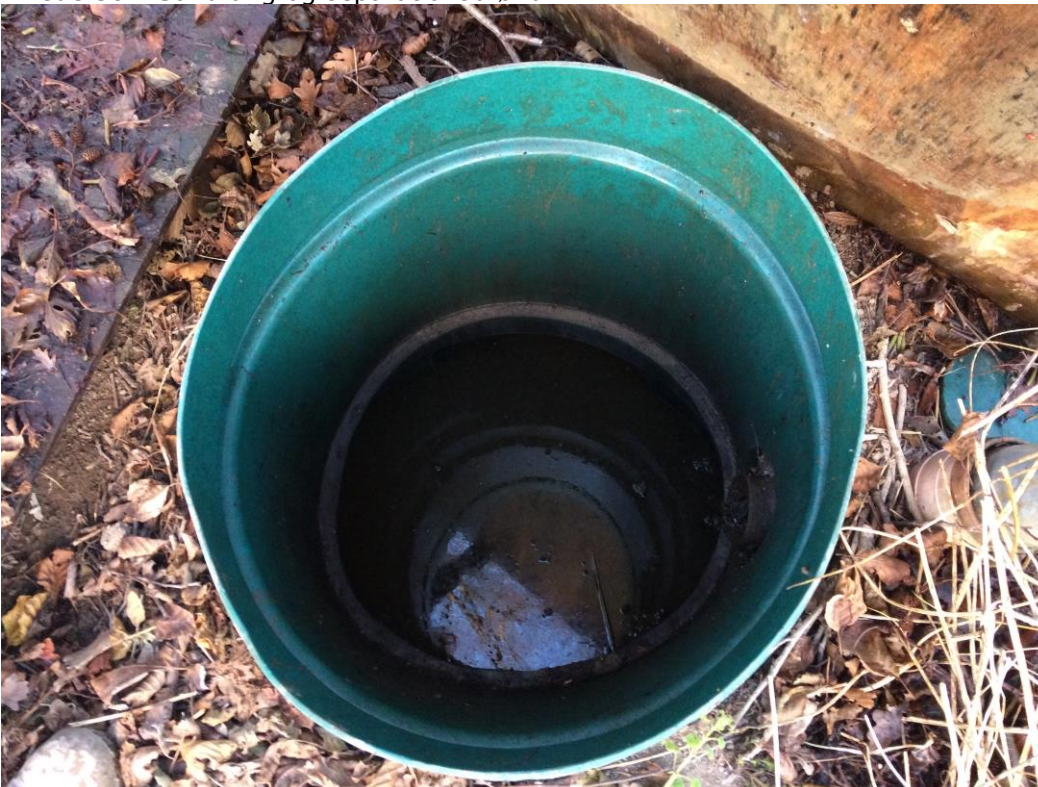
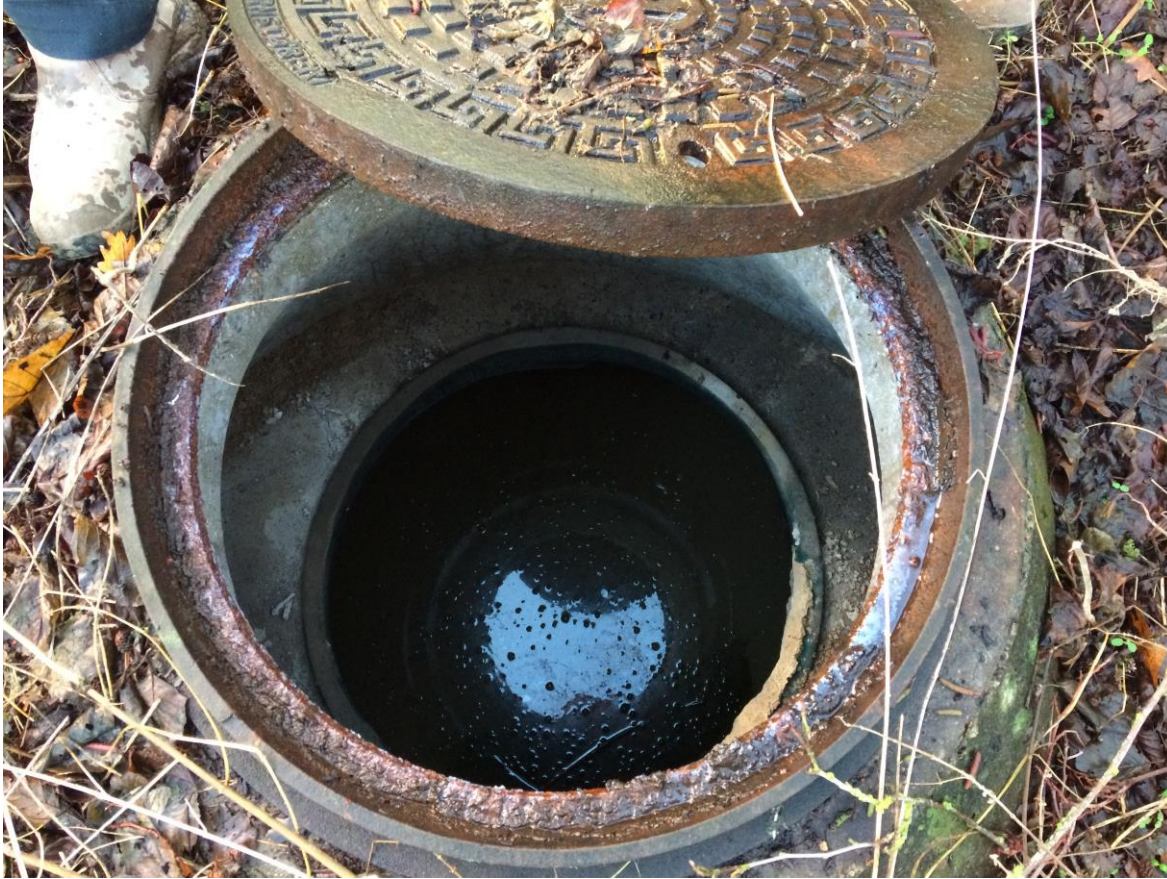
Kontrolpunkt	Tilsynskommentar
Vaskehallen	Der havde lige været en bil til vask, så der lå en del mudder i vaskehallen. Under vaskehallen er der et bassin hvor jorden sedimentere før det ledes til udskillere og sandfang i virksomhedens fjerneste hjørne.

Kontrolpunkt	Tilsynskommentar
Udenfor/Fjerneste hjørne	Intet at bemærke (se billede 5)

Id	Beliggenhed	Godkendelsesdato	Volumen (l)	Tømmningsfrekvens (mdr)
-	Udenfor i fjerneste hjørne (se billede 5a - billede 5d – Sandfang og brønd)

Billede 5a – Sandfang og inspektionsbrønd

Billede 5b – Sandfang og separationsbrønd

Billede 5c – Sandfang og separationsbrønd 2

Billede 5d – Sandfang og fyldt brønd
