Rapport efter miljøtilsyn hos Helge Andersen Frederikshavn A/S beliggende Toftegårdsvej 2A, 9900 Frederikshavn

Sagsnummer: GEO-2023-03717
Dokumentnummer: 7187602

Frederikshavn Kommune har den 16.05.2023 været på miljøtilsyn på ovennævnte virksomhed.

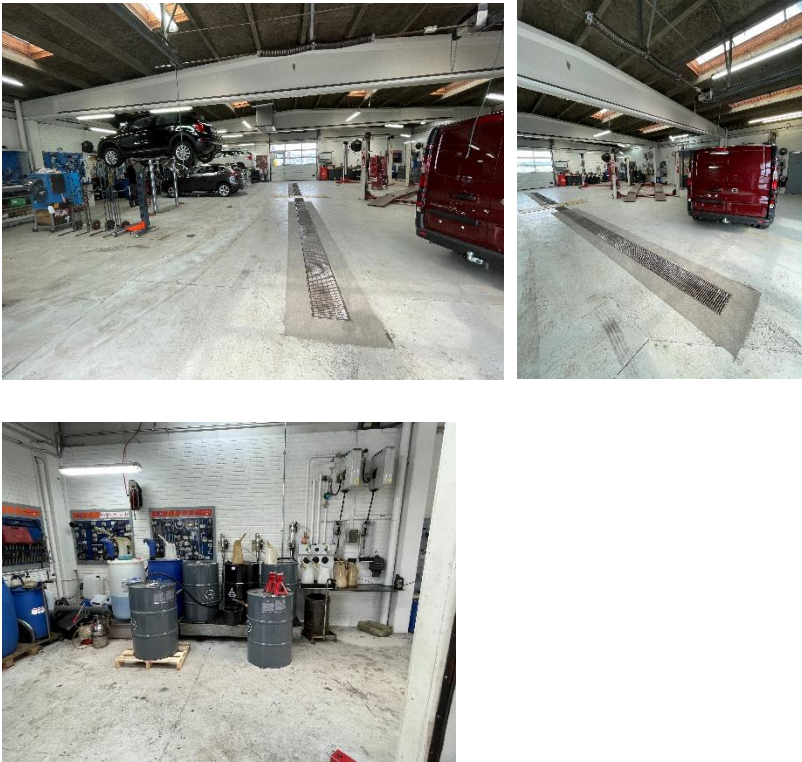
Kontrolpunkt	Tilsynskommentar
Indretning & drift	<p>Autoværksted fra 1967, hvor biler serviceres og repareres. Der foretages ingen lakering eller undervognsbehandling på stedet. Virksomheden forhandler Nissan, Mitsubishi, Fiat, Jeep.</p> <p>Virksomheden laver følgende; Toftegårdsvej 2A: Værksted, mindre indendørs vaskeplads og lager Toftegårdsvej 2B: Værksted, udstilling og lager Toftegårdsvej 6: Indendørs vaskeplads og klargøring, dækopbevaring, lager, kantine og velfærdsbygning.</p> <p>Se billeder fra Toftegårdsvej 2A nedenfor:</p>

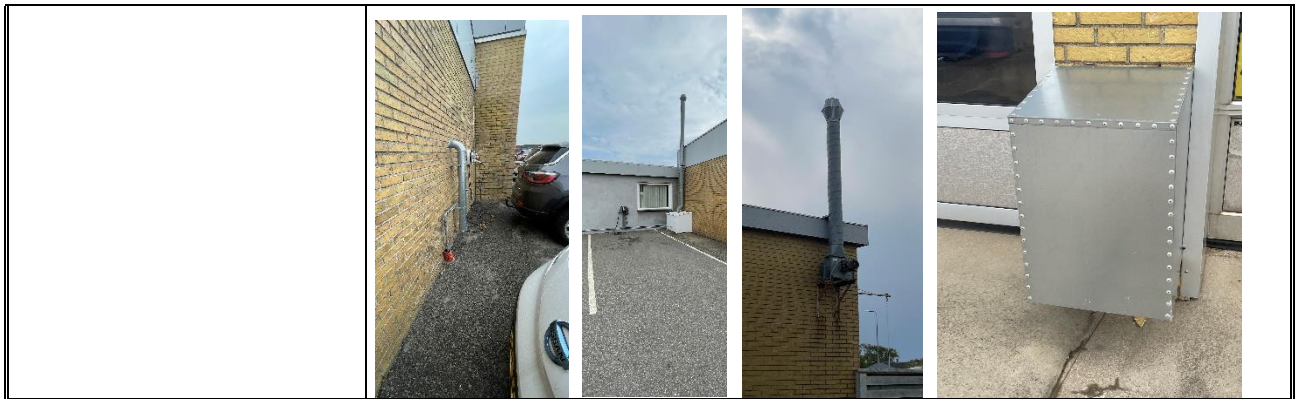
Kontrolpunkt	Tilsynskommentar
Luftforurening	<p>Virksomheden har rumventilation fra 2010. Filter tilses og skiftes efter behov af virksomheden selv - dog. min. 1 gang om året.</p> <p>Virksomheden har udsug på udstødningsgas, som udledes via system i gulvet. Der er ikke filter på afkast. Afkast er ført 2 m over tagryg.</p> <p>Virksomheden sliber og svejser i et begrænset omfang. Der er afkast med filter, som skiftes efter behov af virksomheden selv - dog. min. 1 gang om året.</p> <p>Virksomheden har følgende afkast på de tre lokaliteter:</p> <ul style="list-style-type: none"> -1 fra udstødningsgas -1 fra rumventilation -1 fra slibestøv m. filter -1 fra sandblæsning m. filter -1 fra rudelim -1 fra svejserøg <p>Nedenfor ses afkast fra sandblæsning, rudelim, svejserøg og sandfilter:</p>

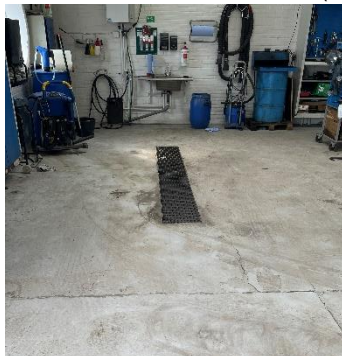
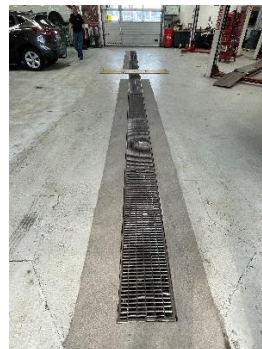
Kontrolpunkt	Tilsynskommentar
Spildevand, generelt	<p>Det er begrænset hvor meget processpildevand, som genereres på virksomheden - det er primært om vinteren, hvor bilerne er våde pga. sne og slud.</p> <p>Virksomheden har 1 lille indendørs vaskeplads på værkstedet (Toftegårdsvej 2A) som begrænset anvendes til at skylle en bil. Der er tilknyttet sandfang og olieudskiller på vaskepladsen.</p> <p>Virksomheden har en nyere indendørs vaskeplads og klargøring på Toftegårdsvej 6, hvor der er etableret nyt sandfang og olieudskiller på i 2010.</p> <p>Der er to afløb i værkstedet (1 fra vaskeplads og 1 fra selve værkstedet):</p>

<p>Der er et afløb fra vaskepladsen på Toftegårdsvej 6.</p>   <p>Alle afløb passerer olieudskillere.</p>
--	---

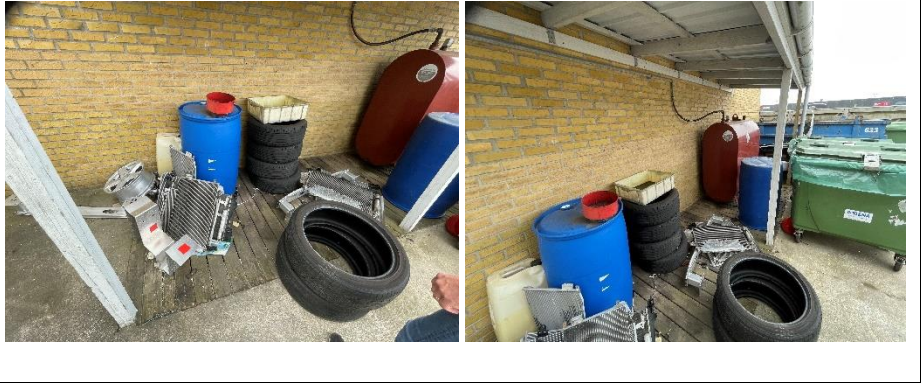
Kontrolpunkt	Tilsynskommentar
Farligt affald	<p>Det blev oplyst på tilsynet at følgende henter/modtager:</p> <ul style="list-style-type: none"> - Oliefiltre, spraydåser: MV Farlig Affald - Kølervæske: MV Farlig Affald - Bremsevæske: MV Farlig Affald - Spildolie: MV Farlig Affald - Miljøklude: Retur ordning med Berendsen - Batterier/akkumulatorer: Returordning med Danbrit <p>Alt farligt affald opbevares i beholdere fra MV. Beholdere er placeret under halvtag. Akkumulatorer er placeret i plastkasse.</p> <p>Spildolietank og andet flydende affald er placeret på brædder med opsamlingsgrav under sig, støbt i beton.</p>
