## Miljøtilsynsrapport for landbrugstilsyn på:

Adresse:	Røgindvej 20, 6940 Lem St.
CVR:	10257883
Type:	H16a: H §16a, ikke IE
Tilsyn:	Prioriteret tilsyn – d. 28-03-2023
Baggrund:	Tilsynet er udført i henhold til gældende bekendtgørelse om miljøtilsyn.

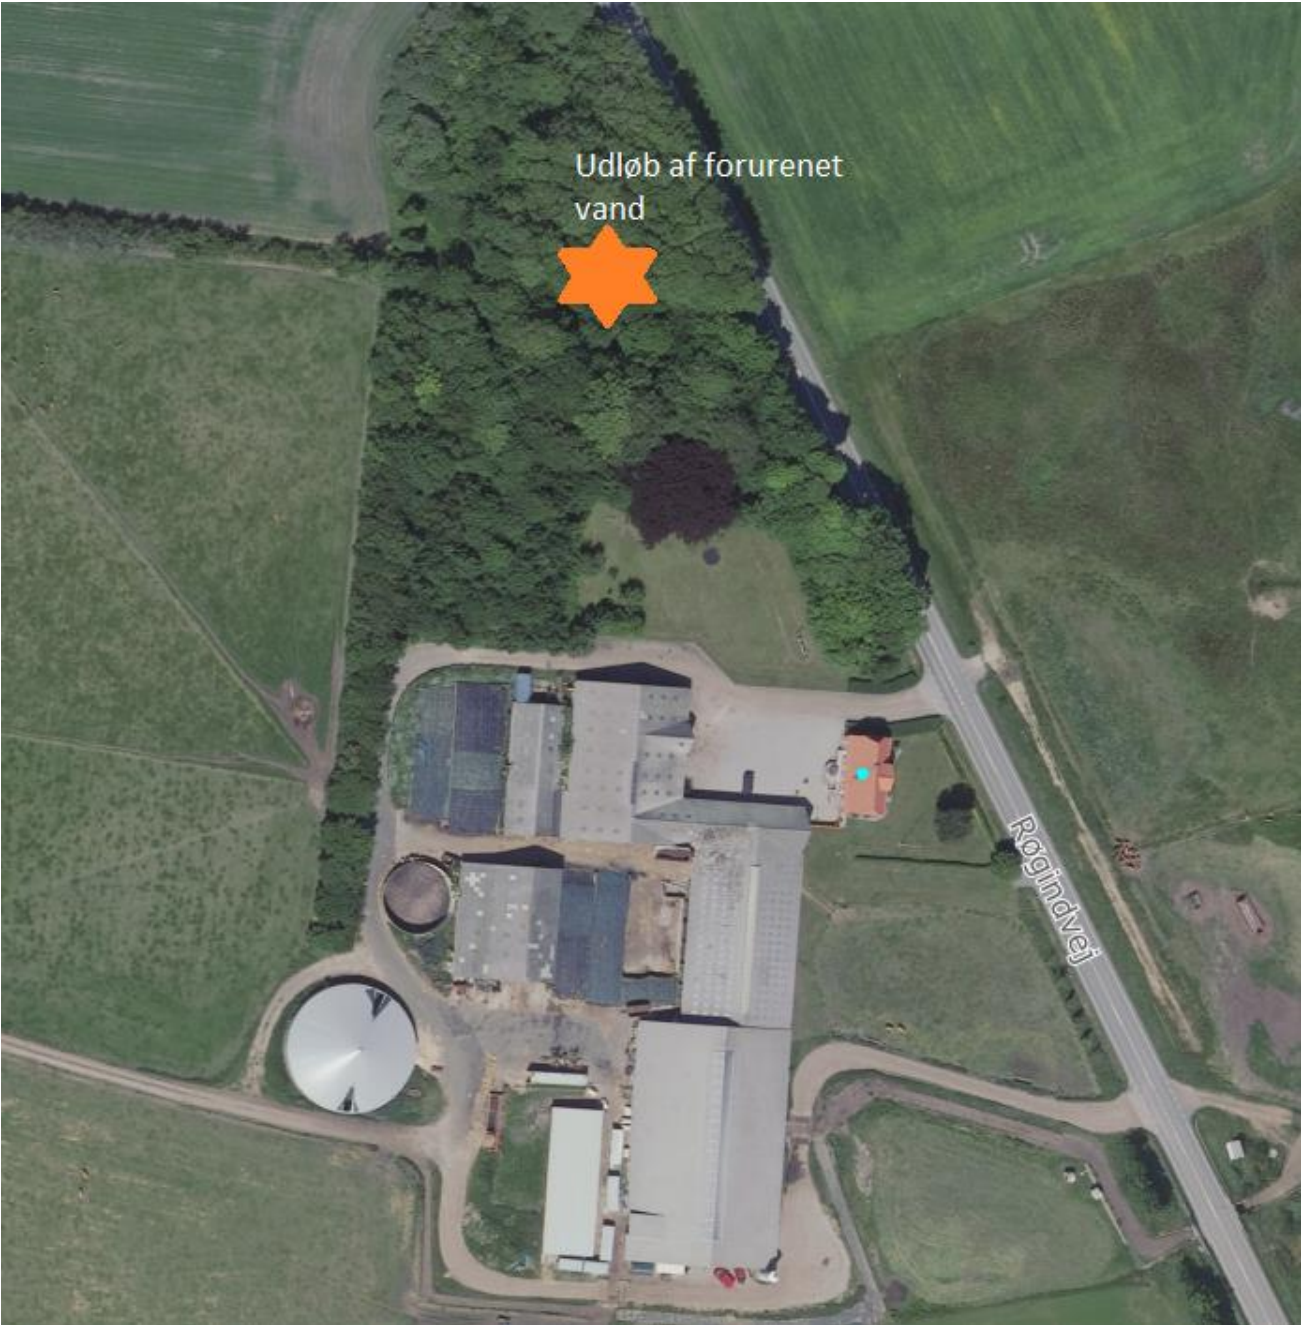
- Tagvand er blevet blandet med restvand/ensilagesaft. Ved udløb i træer/skov nord for ejendommen ses det tydeligt, at vandet er forurenet.
- Tidligere indskærpelser er efterkommet.

Ensilageplads/silo (afløb, randbelægn.)	<p>Ved tilsynet blev det konstateret at tagvand blandes med restvand/ensilagesaft. Ved udløb i træer/skov nord for ejendommen, ses det tydeligt, at vandet er forurennet.</p> <p>Ifølge ejer sker sammenblandingen formentlig i område mellem ensilagesiloer og foderlade.</p> <p><u>Vurdering:</u> <b>Det skal hurtigst muligt sikres at restvand fra ensilagesiloer/forplads enten ledes til opsamling (gylle) eller udsprinkles på tilstrækkeligt stort areal.</b></p> <p>Ensilageopbevaringsanlæg (inkl. forplads) skal være indrettet således, at forurening af grundvand og overfladevand ikke finder sted.</p> <p><u>Plads nord for kalvestald (syd for siloer):</u> Afløb til dræn. Pladsen må ikke benyttes til kalvehytter eller til opbevaring af ensilage på grund af afløbsforholdene. Pladsen skal holdes mest muligt ren for foderrester/dybstrøelse mm., så forurening af drænvand minimeres.</p> <p><u>Vurdering:</u> Pladsen anvendes ikke til ensilage/kalvehytter. Tidligere indskærpelse er efterkommet.</p>

Udledning af forurenende vand ses her:

- **Det skal hurtigst muligt sikres at restvand fra ensilagesiloer/forplads enten ledes til opsamling (gylle) eller udsprinkles på tilstrækkeligt stort areal.**  
Ensilageopbevaringsanlæg (inkl. forplads) skal være indrettet således, at forurening af grundvand og overfladevand ikke finder sted.
  - Indskærpelsen gives med grundlag i Husdyrgødningsbekendtgørelsen (Bekendtgørelse om miljøregulering af dyrehold og om opbevaring af gødning, bek. nr. nr. 2243 af 29. november 2021) § 17.
