## VIRKSOMHEDSTILSYN

| <b>Virksomhedsnavn:</b><br>Wash World ApS | <b>Dato for tilsyn:</b><br>5. januar 2023 |

## Tilsynsrapport for ikke miljøgodkendelsespligtige virksomheder

Sagsnr. 22/30242

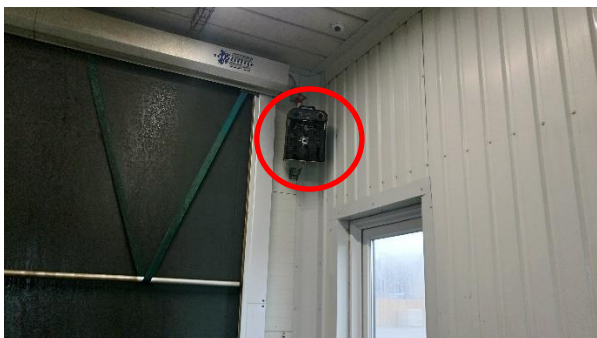
| Type | EI |
|---|---|
| <b>Bemærkning</b> | <p>Der er monteret en varmeblæser i vaskehallen, så det sikres, at rummet er frostfrit. Der er ikke installeret varme i teknikrummet.</p> <p>Billede nr. 1: Varmeblæser i vaskehallen.</p> |

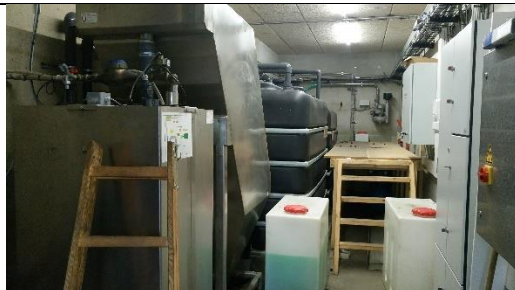
| Udleder virksomheden processpildevand (andet spildevand end sanitært) | | | Ja |
|---|---|---|---|
| <p>Vaskevandet recirkulerer over det biologiske rensningssystem. Der er dog behov for at aflede en mindre mængde spildevand til den offentlige spildevandsledning, da sidste hold skyllevand er rent vand og overfladevand fra forpladsen også ledes til det biologiske rensningssystem.</p> <p>Der er efter meddelelse af tilslutningstilladelsen udtaget en prøve til karakterisering af spildevandet fra vaskehallen. Analysen viste, at spildevandet overholdt de fastsatte grænseværdier i vilkår 28.</p> | | | |

Billede nr. 2: Biologisk rensesystem

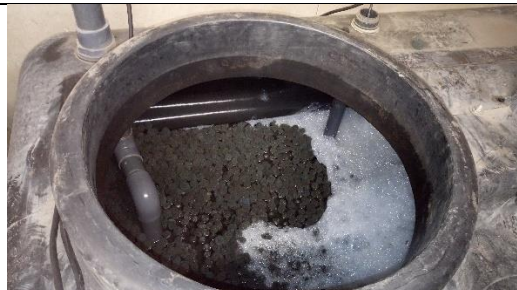
Billede nr. 3: Svampe i biotanken

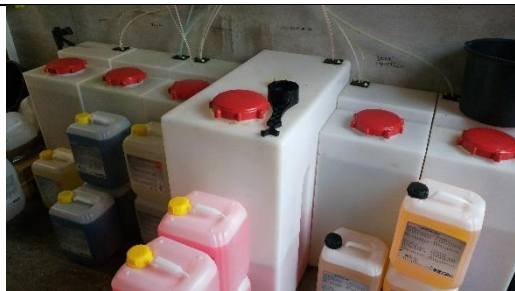
Billede nr. 4: Vaskeprodukter til vaskehallen

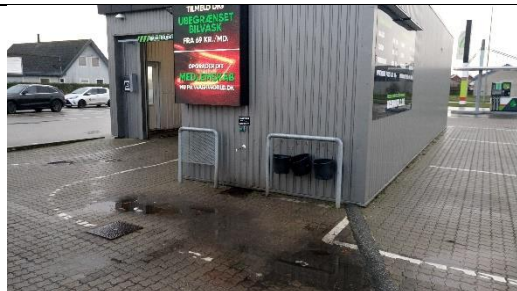
Billede nr. 5: Forvaskeplads

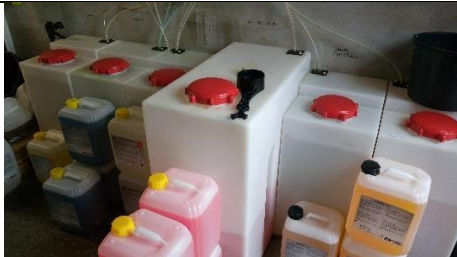
| Råvarer | Opbevaring<br>(dunke, tank, container) | Maks opbevaret<br>mængde | Opbevaring<br>(hvor) |
|---|---|---|---|
| <b>Bemærkning</b> | <p>Alle bilvaskeprodukter er fra Dr. Stöcker. Firmaets produkter indeholder ikke A- eller B-stoffer.</p> <p>Alle produkterne modtages i 10 liters dunke og hældes over i større beholdere, der er tilkoblet vaskesystemet. En standardbeholder rummer 80 liter.</p> <p>Ved tilsynet blev der opbevaret mange dunke der endnu ikke var fyldt på de permanente beholdere.</p> <p>Derudover var der nogle "permanente" beholdere med indhold som ikke var tilkoblet systemet. Det blev oplyst, at de ville blive fjernet.</p> | | |
| | <p>Billede nr. 6: Permanente beholdere samt dunke med produkter.</p> | <p>Billede nr. 7: "Permanente" beholdere der ikke er i brug.</p> | |
