Tilsynsnotat 2022

Helsingør Kommune, Miljø og Erhverv udførte et miljøtilsyn på Øernes Autogenbrug, H. P. Christensens vej 10, 3000 Helsingør, den 22. september 2022.

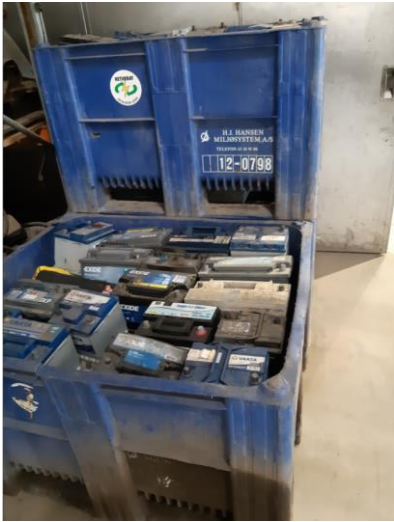
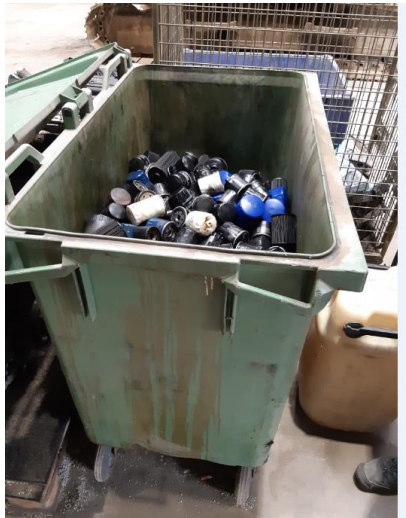
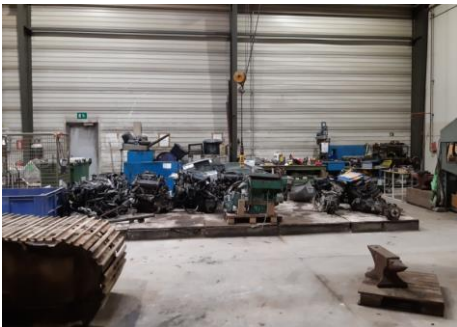
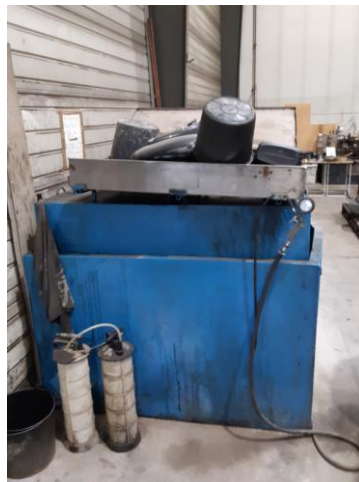
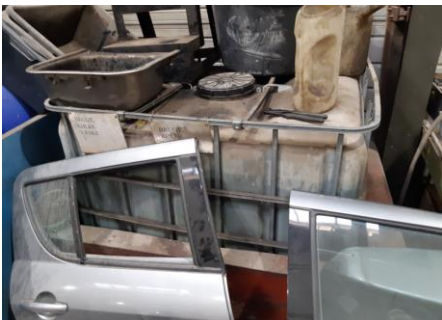
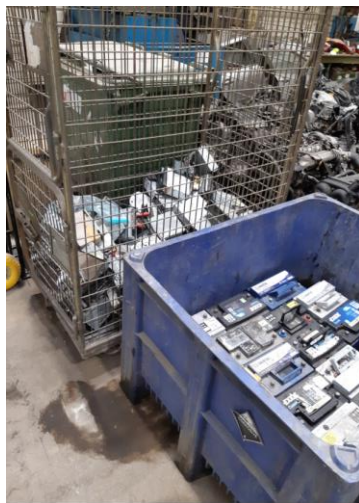
affaldsopbevaring

Affaldsopbevaringen foregår i beholdere indendørs på tæt belægning. Dæk opbevares uden for hallen. Miljøbehandlede biler i container, men på grund af nedbrudt læsere er de ligeledes stablet i flere lag på ejendommen. De fjernes hurtigst muligt, når den er repareret.

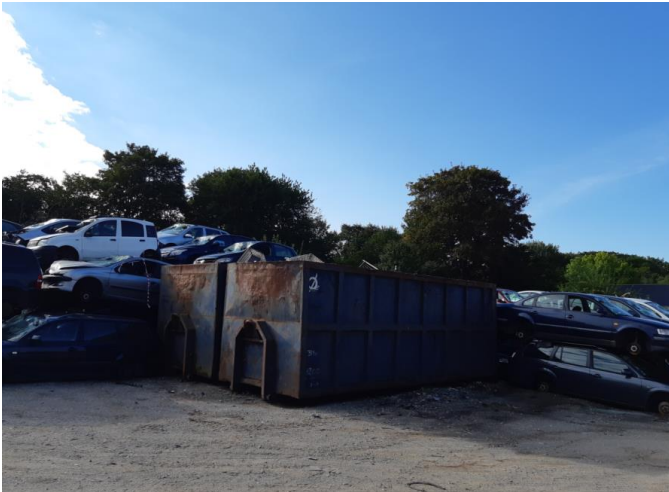
Containere til skrot.

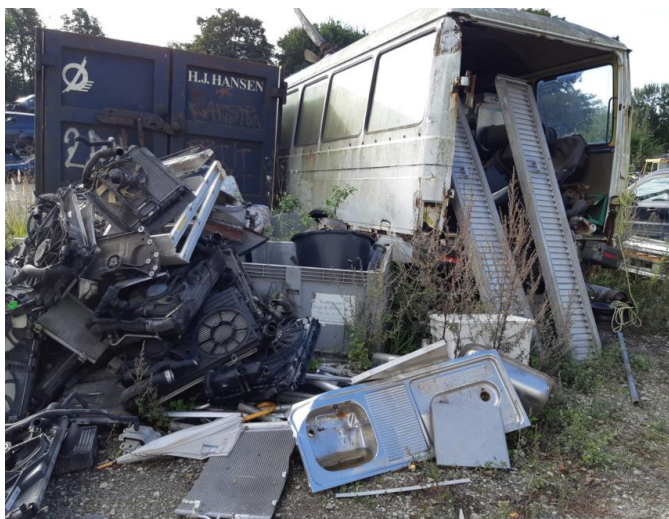
Desuden ligger der diverse skrot på jorden. Se billede nedenfor. Dette skal opbevares i egnet beholder indendørs eller overdækket i henhold til autobekendtgørelsen.

Diverse skrot – skal i beholder.

- Fremsendelse af miljørapport for udførte antal skrotninger og frembragte affalds mængder. Er sendt den 22.09.22)
- Oprydning i opstabilede biler på pladsen inden 1. december 2022. (sker når læsser er repareret. Op følgende tilsyn vil ske til januar 2023.
- Bunke med diverse metalskrot udenfor skal opbevares i overdækket container eller indendørs. (se billede senere)

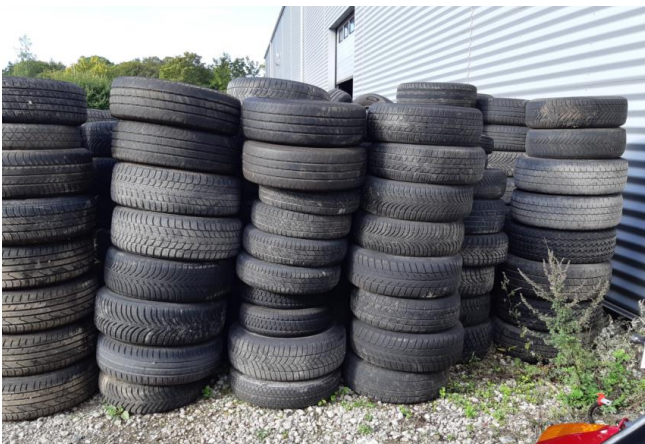
Brugte dæk - hentes af Øksendal dæk.
