Miljøtekniske redegørelse, Frøstrupvej 151 Lunde 6830 Nr. Nebel

Roelof Inberg søger tillæg til miljøgodkendelsen meddelt den 9. marts 2018.

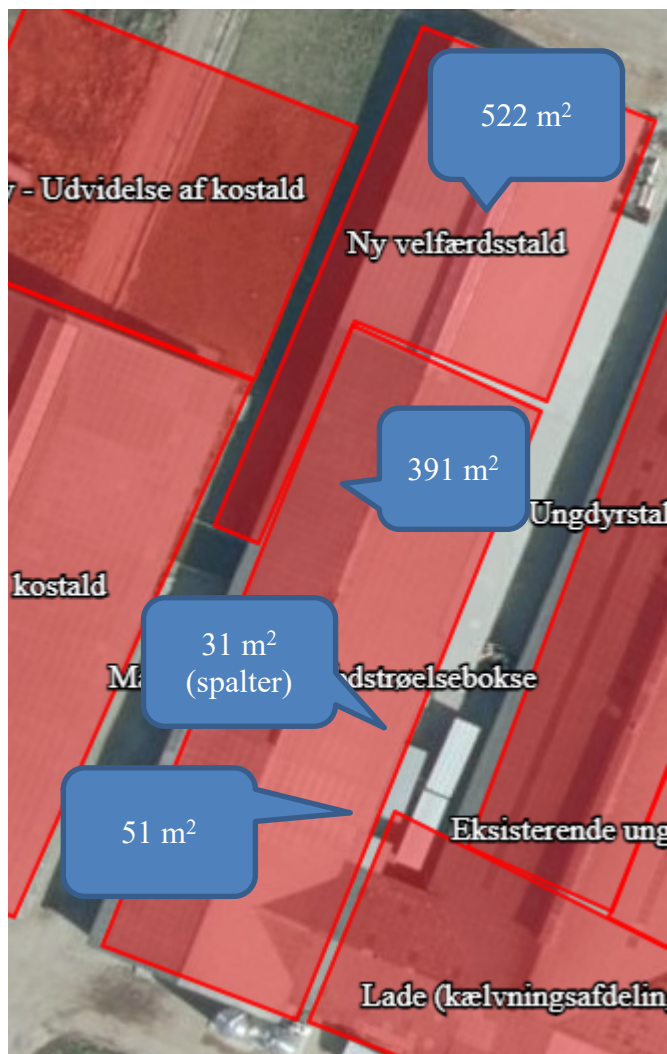
Kort 1: Indtegnet i skema 200681.

I miljøgodkendelsen fra 2018 er der godkendt en ny velfærdsstald inkl. tilbygning af halvtag ud for den eksisterende bygning med malkestald og dybstrøelsesboks. Halvtaget var planlagt på vestsiden af bygningerne. Se kort 1.

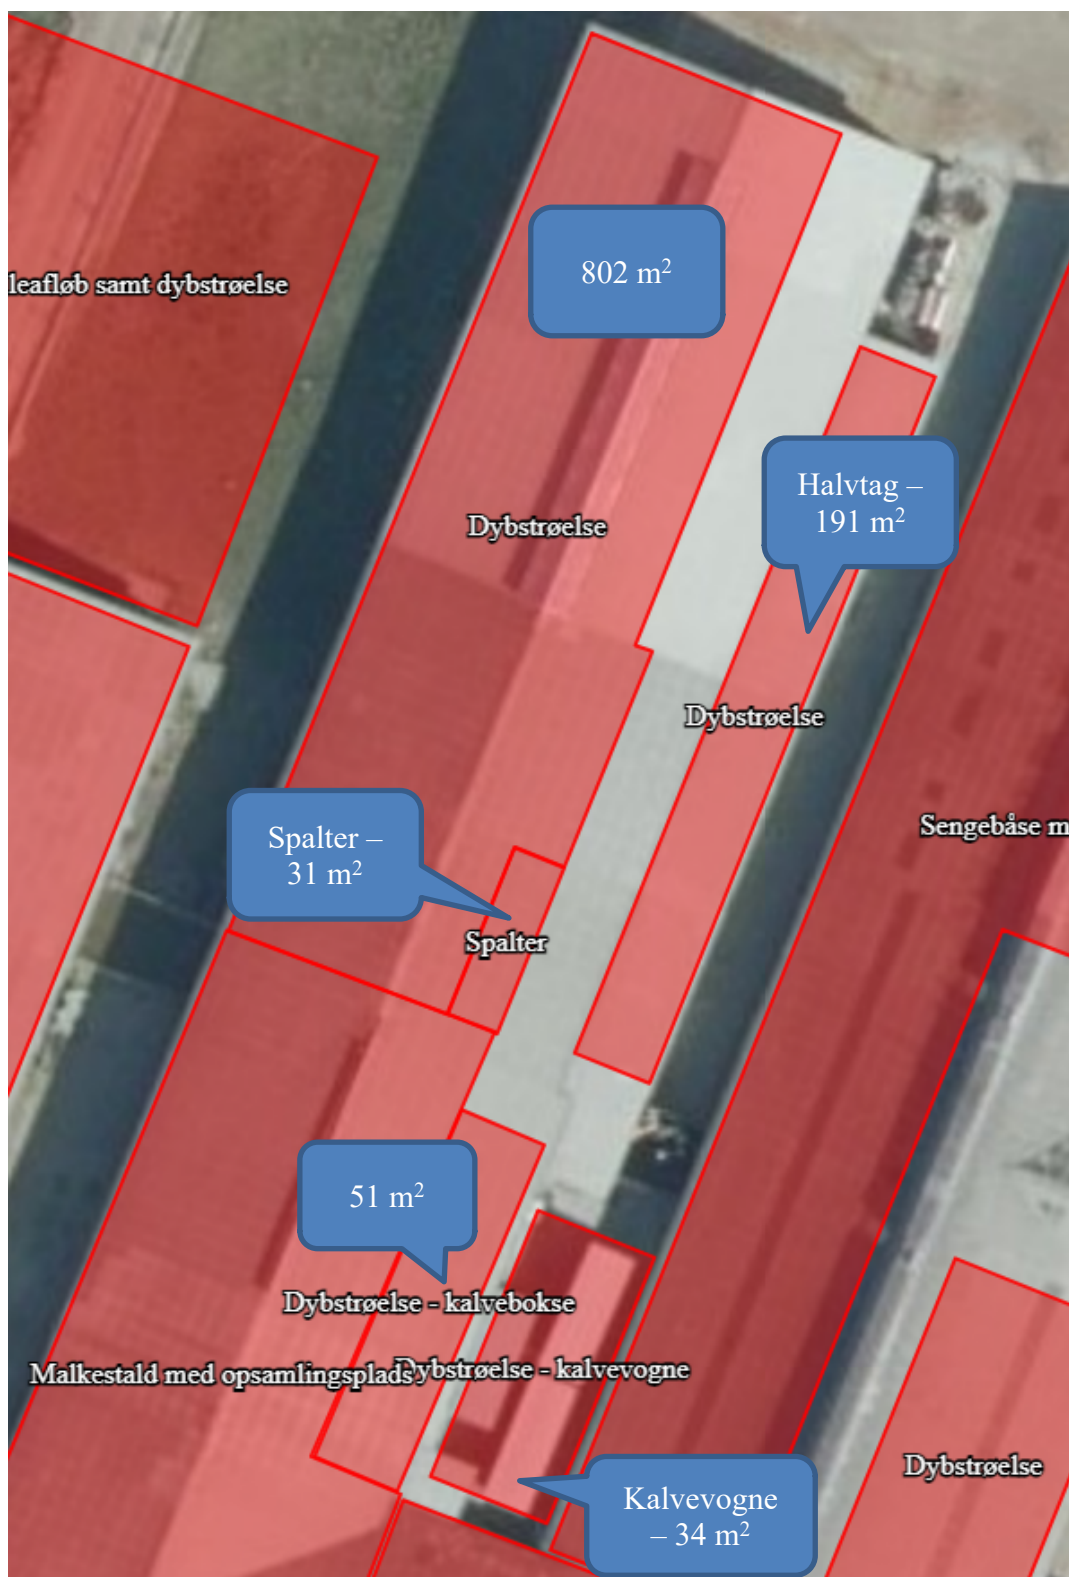
Kort 2: Ansøgt indretning.

Halvtaget er etableret på østlig side af bygningerne og i forlængelse af halvtaget er placeret kalvevogne med dybstrøelse. Kalvevognene står på betonplads med afløb til gyllekanal. Se kort 2.

Der er 3 kalvevogne på det befæstede areal mellem staldene. Hver kalvevogn har et produktionsareal på 11,2 m². Der søges om lovliggørelse af 34 m² produktionsareal med

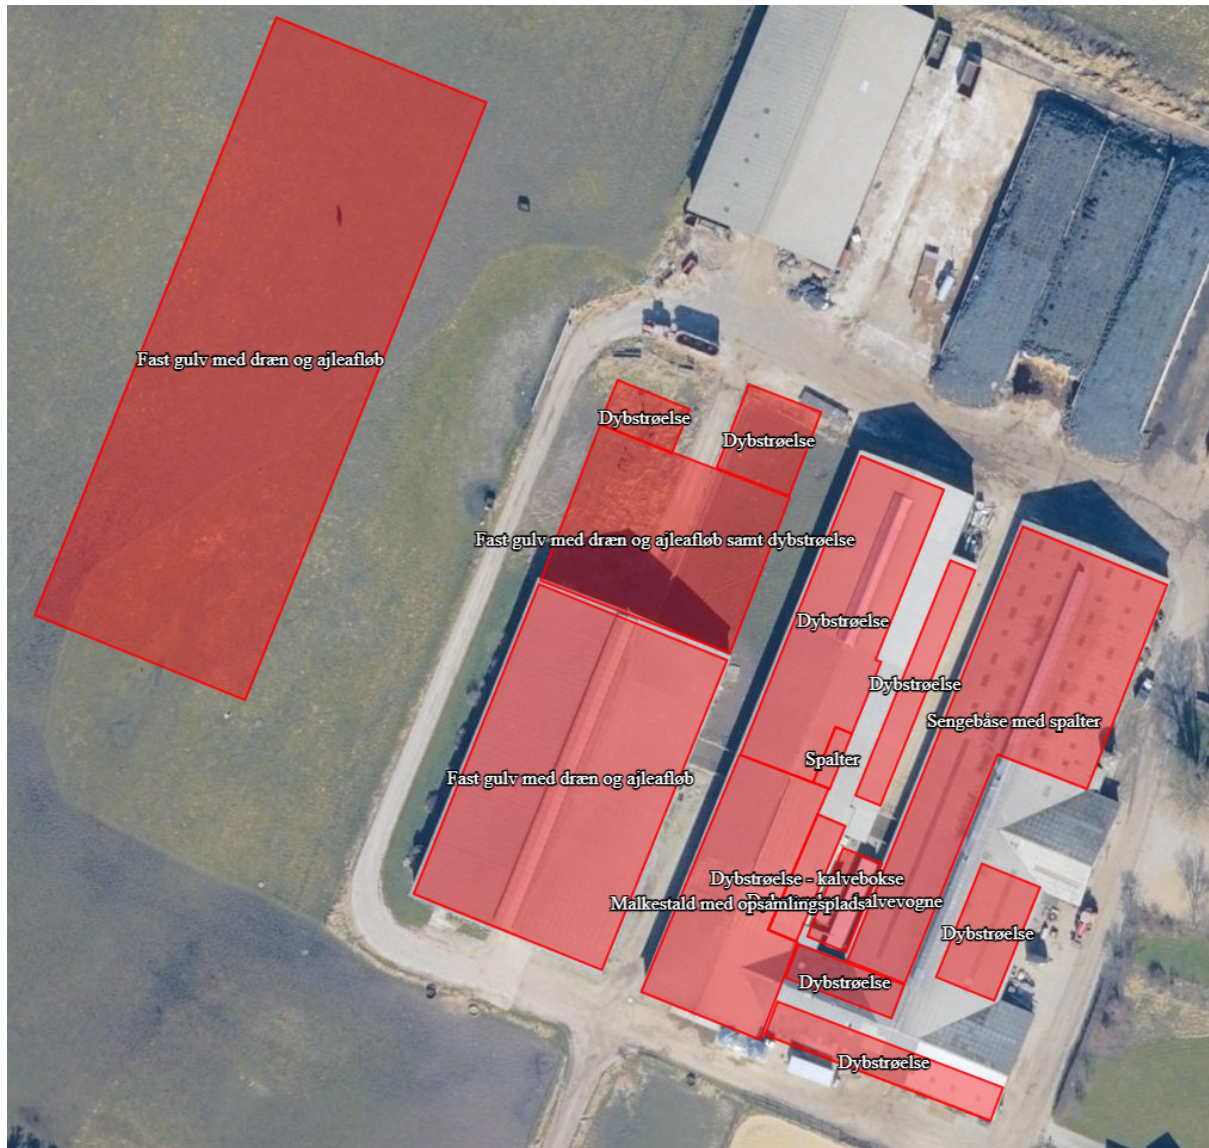
Kort 3a: Oversigt over produktionsarealernes placering.

I den nye velfærdsstald og den eksisterende malkestald med dybstrøelsesafsnit er der i miljøgodkendelsen fra 2018 godkendt et produktionsareal på samlet 964 m² (522+391+51) med dybstrøelse og 31 m² med spalter.

dybstrøelse på samlet 1.044 m² (802+191+51).

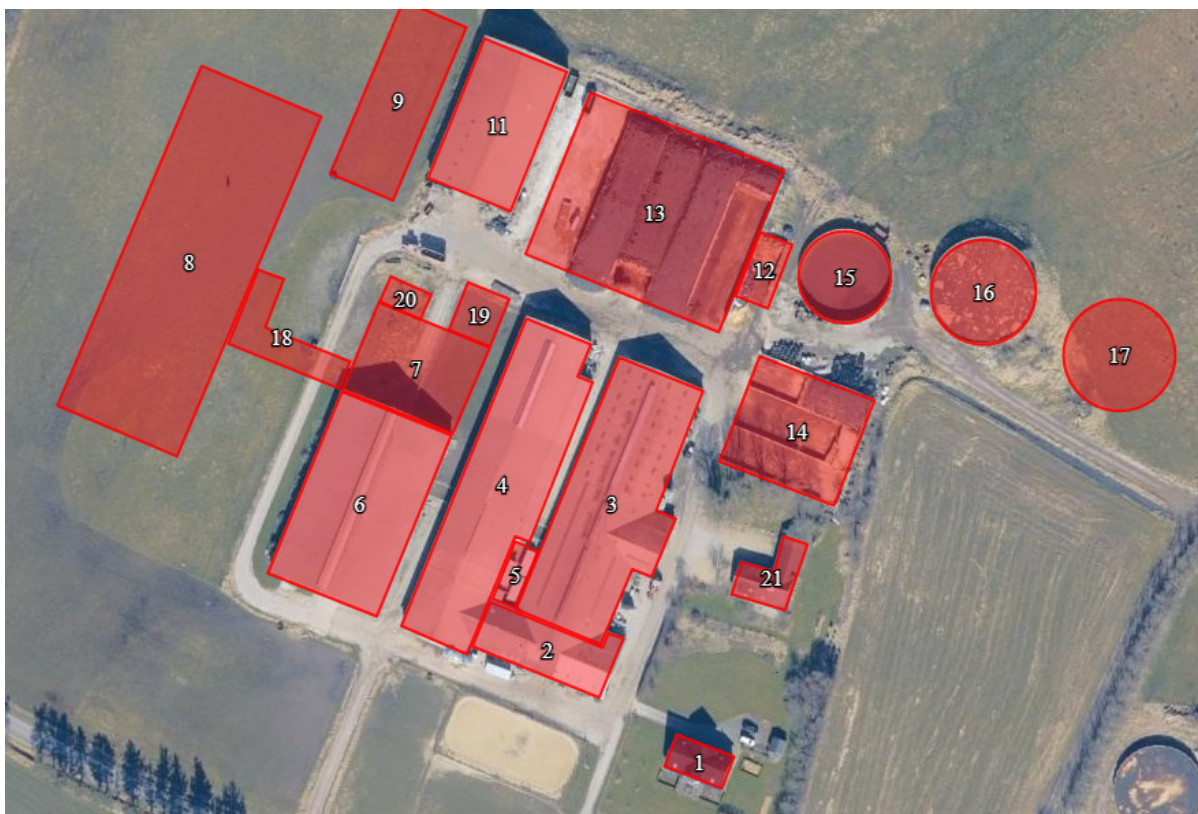
Kort 4: Bygningsoversigt.

Nr. 4: Malkestald og opsamlingsplads, kvæg, 31 m² med spalter, kalvebokse/dybstrøelse – 51 m², dybstrøelsesareal – 802 m², dybstrøelsesareal (halvtag) 191 m².

Nr. 5: Befæstet areal med kalvevogne/dybstrøelse – 34 m². Lovliggørelse.

Nr. 8: Ny placering af kostald (108x38) med sengebåse og fast drænet gulv med ajleafløb – produktionsareal på 3.230 m².

Nr. 9: Ny plansilo (20 meter bred og 55 meter lang. Oprindelig godkendt i 2018 med anden placering.

Nr. 18: Drivgang mellem de to stalde. Drivgangen bliver med fast gulv eller evt. spalter, som skrubes efter hver malkning. Drivgangen indgår ikke i produktionsarealet.

Nr. 19: Ny beton plads på 13x15 m til kalve.

Nr. 20: Ny beton plads på 13x8 m til kalve.

~~godkendelse.~~ Fortanken etableres ikke jf. nærværende ansøgning, 28/2-23. Tanken er slettet på kort 4.

Ved den nye kalveplads (nr. 19 og 20) er der lys tændt ifm. fodring og tilsyn mv. Lyset er placeret på gavlen af den tilstødende stald.

Spildevandet fra de udendørs kalvepladser (nr. 5, 19 og 20) ledes i gyllekanaler.

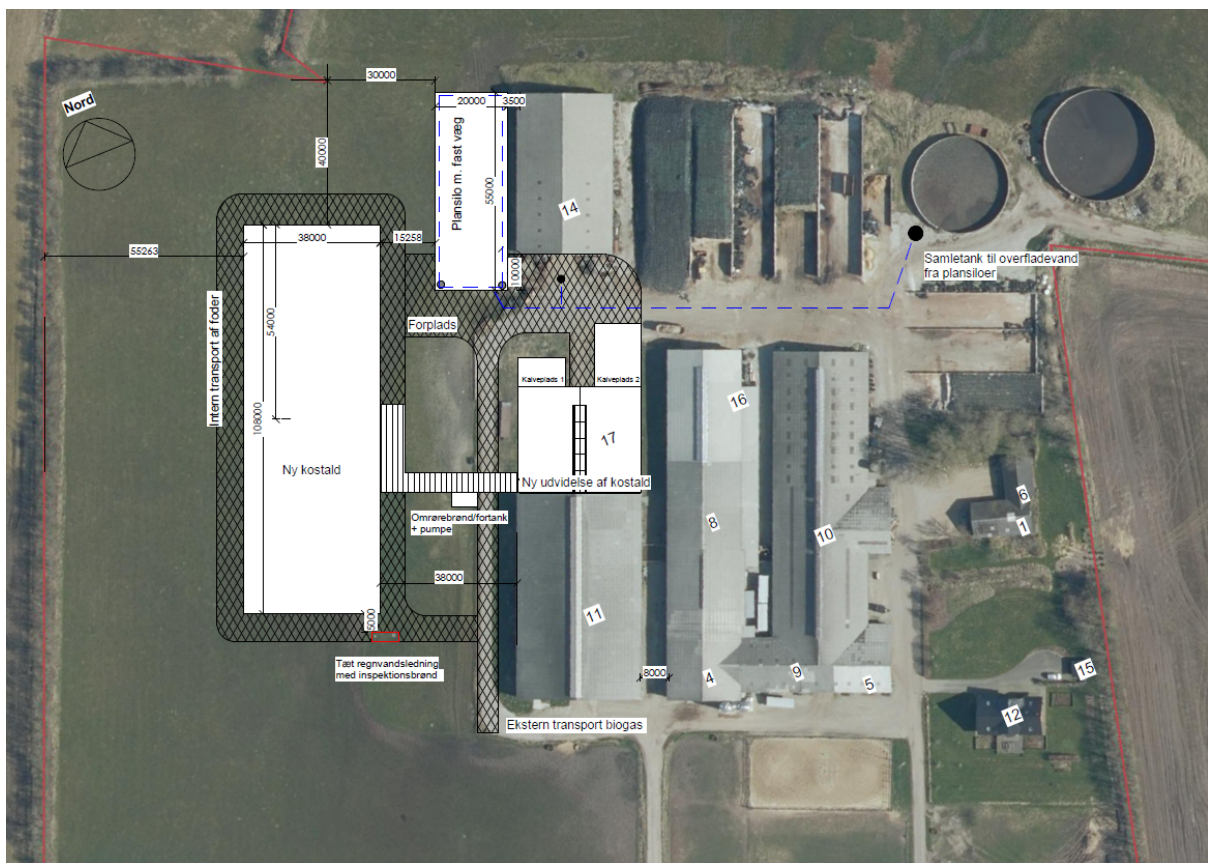
4. Se nedenstående kort for skitse af intern transportvej.
5. Den nye plansilo har fået nye mål (55x20 meter). Se nedenstående kort for placering og afløbsskitse.

Afløbsledningerne med tagvand er lukkede rør (ikke drænledning).
