## Tilsynsrapport

Adresse	Rødageren 11, 9280 Storvorde		
CVR-nummer	17669079		
Miljøriskoscore	4,01	Dato	08-10-2024
Baggrund for tilsynet	Basistilsyn - varslet

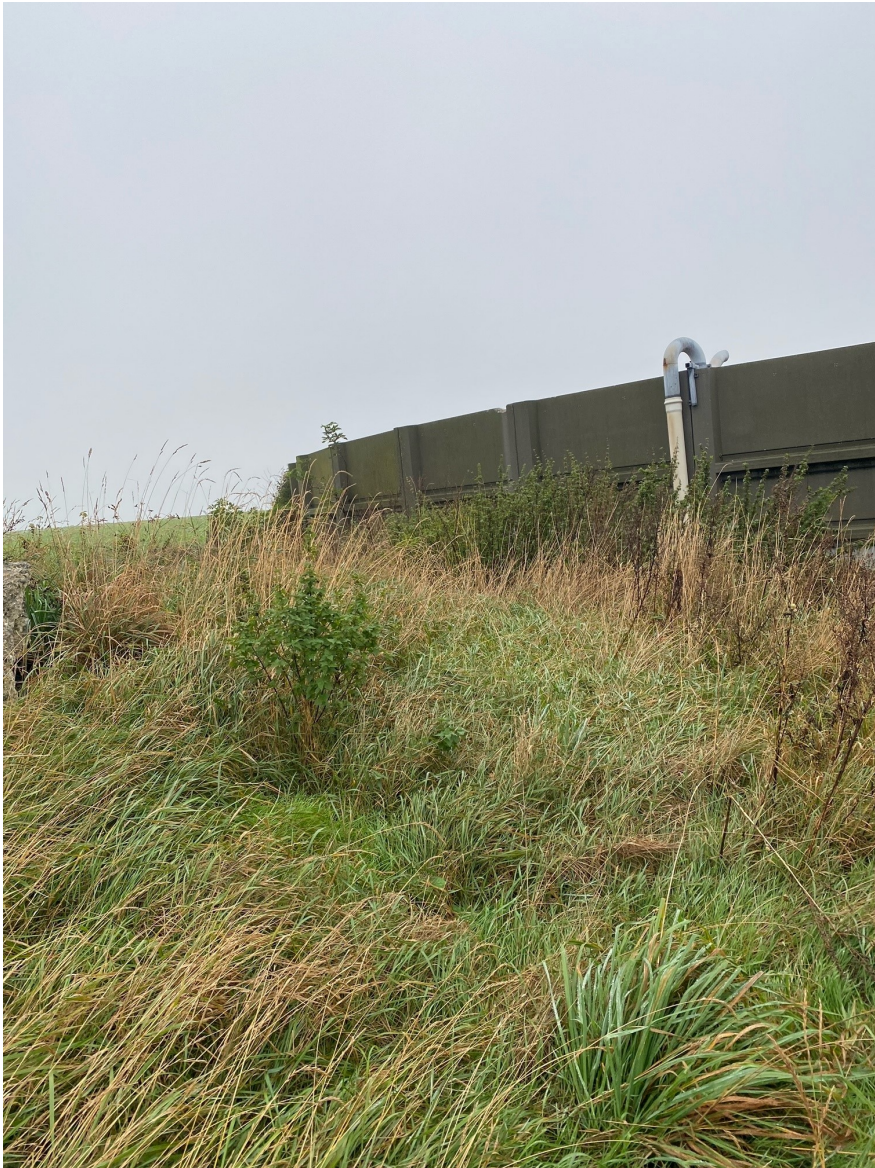
Gyllebeholder, anlæg til tømning

Håndhævelse Dato	08-10-2024
Håndhævelsetype	Indskærpelse
Status	Meddelt
Efterkommet Dato	
Bemærkning	Foderspild omkring siloer, samt andre steder på ejendommen, skal ryddes op for at undgå skadedyr. <ul style="list-style-type: none"><li>• Foderspild skal fjernes under fodersilo.</li><li>• Avner fra korn, som blæses ud på bagsiden af maskin-/kornhus skal fjernes regelmæssigt.</li><li>• Utætheder ved kornpumpe skal tættes, så det undgås at der kommer korn ud på jorden ved soklen.</li><li>• Løst korn på langsiden af kornlager skal fjernes.</li><li>• Der må på intet tidspunkt ligge korn eller foderstoffer frit tilgængeligt for rotter.</li></ul>
Håndhævelse Dato	08-10-2024
Håndhævelsetype	Aftale
Status	Efterkommet
Efterkommet Dato	16-12-2024
Bemærkning	Træer omkring gyllebeholderen skal fjernes/fældes
Håndhævelse Dato	08-10-2024
Håndhævelsetype	Indskærpelse
Status	Efterkommet
Efterkommet Dato	19-11-2024
Bemærkning	Spild af gylle på jorden omkring gyllebeholderen skal fjernes og driften af gyllebeholderen skal indrettes, så der ikke sker spild på jorden

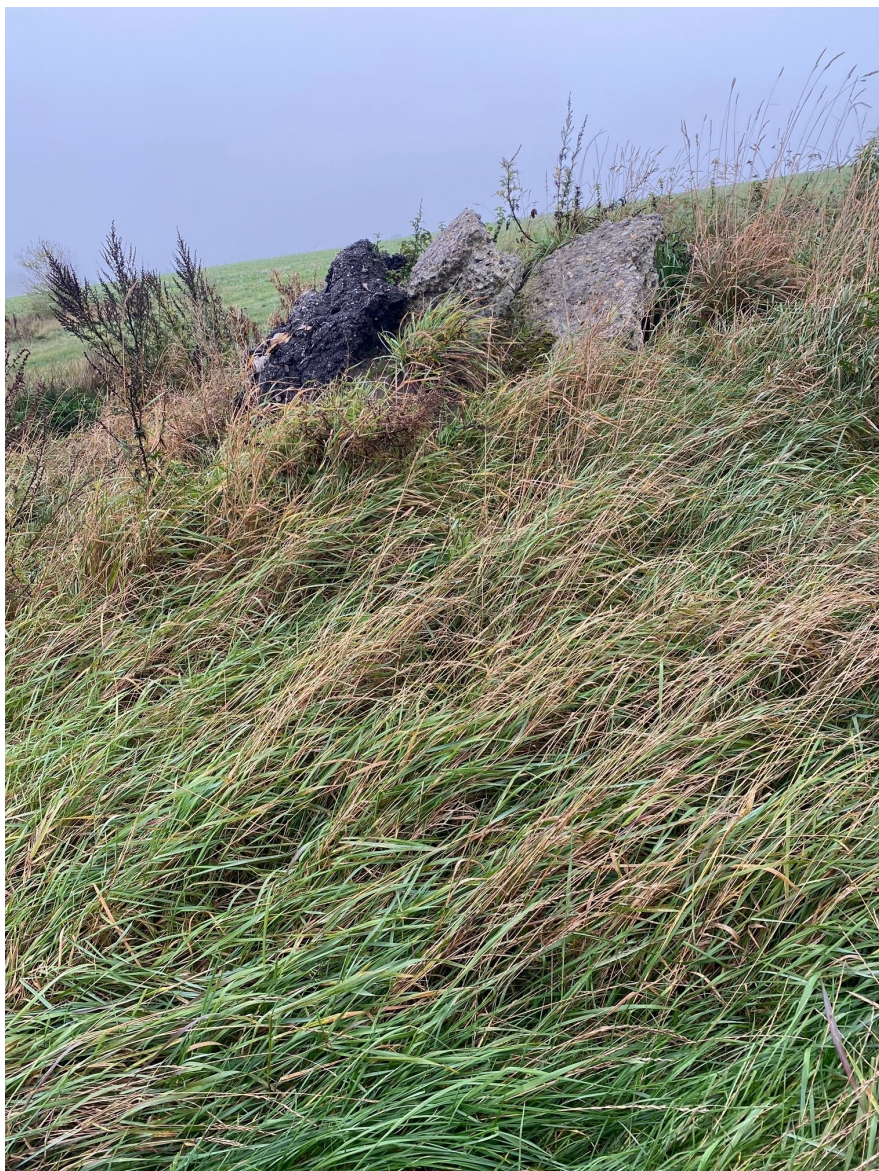
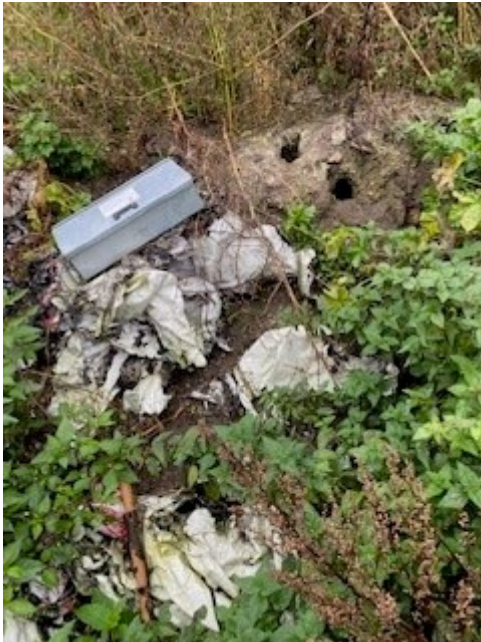
Øvrige bemærkninger

Olietanke	1 stk. traktordiesel tank 2.500 L fra år 2007 som er registret i BBR. Denne er ok.
Øvrige bemærkninger	<p>Det er aftalt at affald i volden/læbæltet mellem gyllebeholderen og grusvejen (Rødageren) skal fjernes, og rottehuller skal udjævnes f.eks. med gravko eller skovl.</p> <p>Ved tilsyn i 2018 blev det aftalt at en bunke med affald bestående af bl.a. beton og asfalt skal bortskaffes. Denne er fortsat på ejendommen. Affald må højst opbevares på ejendommen i et år jf affaldsbekendtgørelsen. Kommunen bliver ved med at følge op på aftalten indtil bunken er fjernet til godkendt modtager.</p>
Klima- og bæredygtighedstiltag*	<p>Der er monteret LED-armaturer.</p> <p>De blander selv foder og det giver mindre transport, fordi eget korn kan anvendes. Der anvendes tilsætningsstoffet Devigain gør det nemmere for grisen at udnytte protein og derved spare på mængden af rå protein og derved også soya. Siden de er begyndt at benytte dette har de ikke haft problemer med flydelaget</p>
