Klaptoft Dambrug

Udkast Tilsynsbrev 2017 Klaptoft Dambrug

Bilag 1. Udledningstal 2016

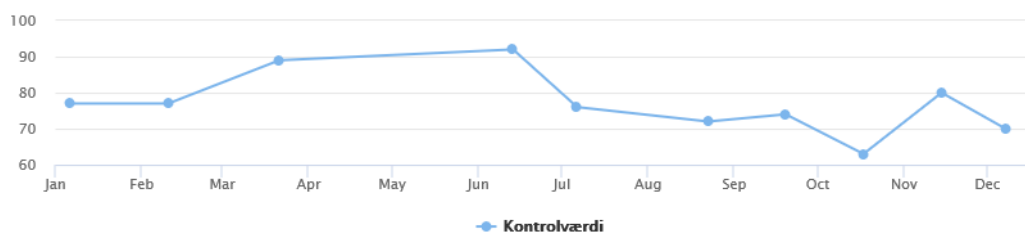
Iltmætning 2016

I 2016 blev der udtaget 12 egenkontROLSæt og udlederkravene var overholdt for BI₅ (organisk stof), kvælstof og fosfor så det er jo fint. For ammonium var der en mindre overskridelse af udlederkravene i 2016. For iltmætningerne i dambrugets afløb skal disse alle ligge over 70 procent iltmætning og her var en enkelt prøve nede på 63 procent (17. oktober 2017). Generelt ligger iltmætningerne dog fint, men vær opmærksom, hvis du oplever prøver med for lav iltmætning.
