Tilsynsrapport til offentliggørelse

Virksomheder
J.nr. MST-1272-02272
Ref. CHELL/HEMHE
Dato: 15. juni 2018

Virksomhedens navn	FF Skagen A/S
Virksomhedens adresse	Havnevagtvej 5, 9990 Skagen
CVR nummer	53686214
Virksomhedstype	6.4b(i)1 Animalske råstoffer - Fiskemel mv., kap. >75 t/dg
Tidspunkt for tilsynet	3. maj 2018 kl 10
Baggrunden for tilsynet	Basistilsyn
Varsling af tilsynet	Tilsynet er varslet 17. april 2018
Deltagere fra virksomheden	Thorkil Olesen (miljøchef), Klaus H. Kristoffersen (kvalitetsdirektør), Thomas Rasmussen (teknisk chef) i sidste del af mødet
Øvrige deltagere	
Tilsynet udført af	Christina Ellegaard og Henrik Møller Hestbech
Tilsynet omfattede	Alle miljøforhold på virksomheden
Materiale udleveret	Kort over kloakforhold. Procedurer for inspektion, vedligeholdelse og rengøring af tankgårde samt afledning af regnvand. Rapport for seneste inspektion (22. august 2017).

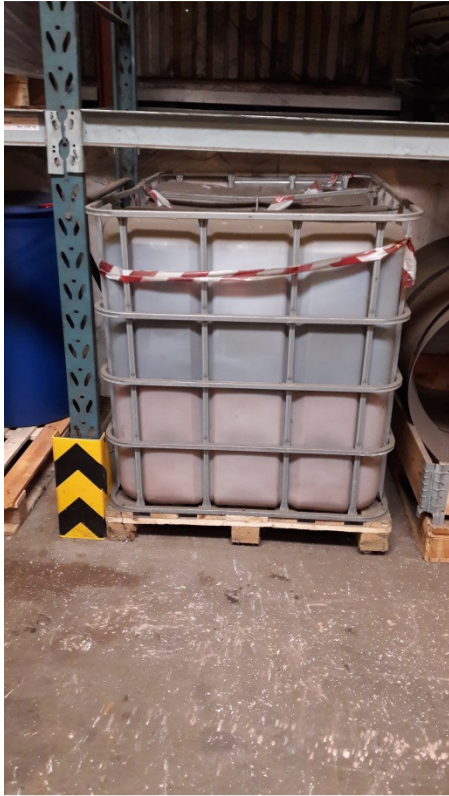
Foto 1

Enkelte tanke i hal 4 var uden tydelig markering af indhold, se fx foto 1. Lageret er markeret med blå på oversigtsfiguren. **Det blev aftalt, at FF Skagen bringer forholdene i orden og fremsender billedokumentation.** Flere palletanke i samme lager var placeret på reoler uden mulighed for opsamling af spild. Kloaken under lageret er afblændet, så Miljøstyrelsen vurderer ikke, at der er umiddelbar fare for forurening af jord og grundvand. FF Skagen opfordres dog til at placere tankene, som det er gjort i andre dele af lageret, se foto 2.

1. Palletanke mærkes tydeligt med indhold, fotodokumentation sendes til Miljøstyrelsen
2. hvis FF Skagen er ansvarlig for bygning med risteaffald på kajkanten ved losseanlægget, så fjernes affaldet og porten lukkes
3. Dør øverst i bygning der indeholder udstyr til olierensning lukkes, fotodokumentation sendes til Miljøstyrelsen

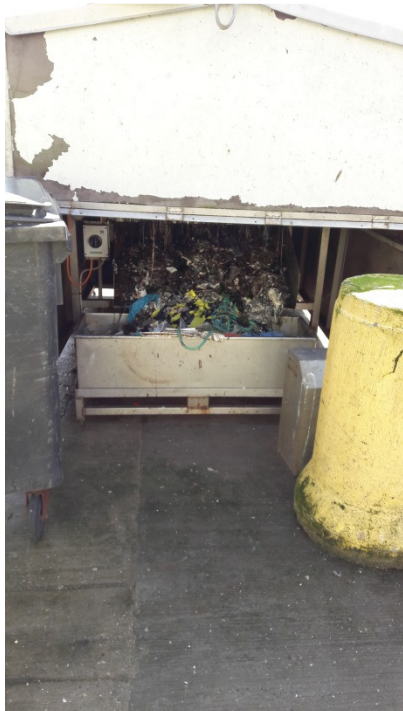
Foto 3

På kajkanten ved siden af de østligste lossefaciliteter, var der åbent ind til en lille bygning (ristebygning) med noget der lignede risteaffald, se foto 3. Affaldet var en kilde til diffus lugt. Det blev aftalt, at FF Skagen undersøger, hvem der har ansvaret for huset og affaldet. **Hvis FF Skagen er ansvarlig, fjernes affaldet og porten lukkes. Billeddokumentation sendes til Miljøstyrelsen.**
