## Tilsynsrapport til offentliggørelse

| Virksomhedens navn | AAK Denmark A/S |
| Baggrunden for tilsynet | Tilsynskampagne 2022/23 vedr. brandslukningsanlæg |
| Tilsynet omfattede | Tilsyn med virksomhedens brandslukningsanlæg, herunder oplag af skumslukningsmidler, spredningsveje ved test af brandslukningsanlæg og tæthed af belægninger knyttet til arealer, hvor skumslukningsmidler kan forekomme ved oplag og brug. |

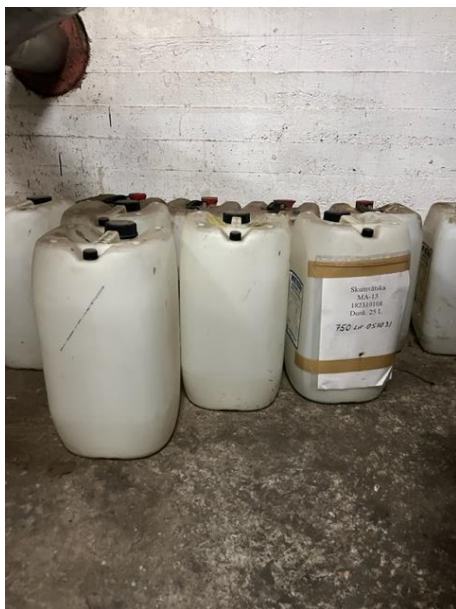
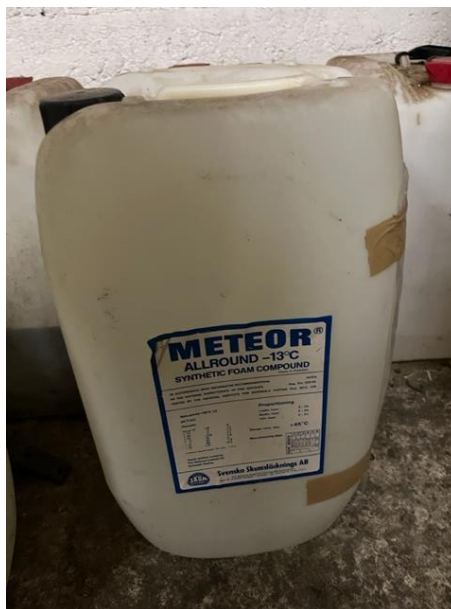
I bygning SF1+2 blev der opbevaret en række 25 liters dunke med indhold af Meteor Allround skumvæske (foto 1 og foto 2). Tilsynet bemærkede, at dunkene burde oplagres på spildbakke. Virksomheden har efterfølgende oplyst, at dunkene på foto 1 og foto 2 indeholder væske, der ikke længere anvendes, og at dunkene nu er bortskaffet efter gældende regler.

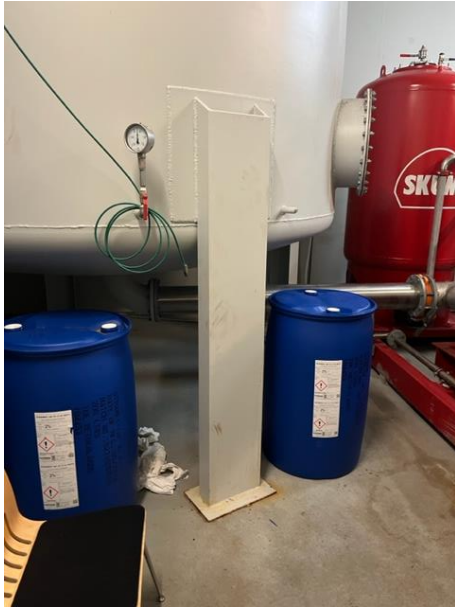
Foto 3

I bygning SF3 blev der opbevaret få tønder med indhold af Sthamex-IAF 2% F-10 #9271 skumvæske (fotos herunder). Tilsynet bemærkede, at tønderne burde oplagres på spildbakke. Virksomheden har efterfølgende oplyst, at selve bygningen fungerer som opsamling (i tilfælde af spild). Der er et afløb i bygningen, og afløbet ledes til spildevandsledning, der går til Marselisborg renseanlæg.

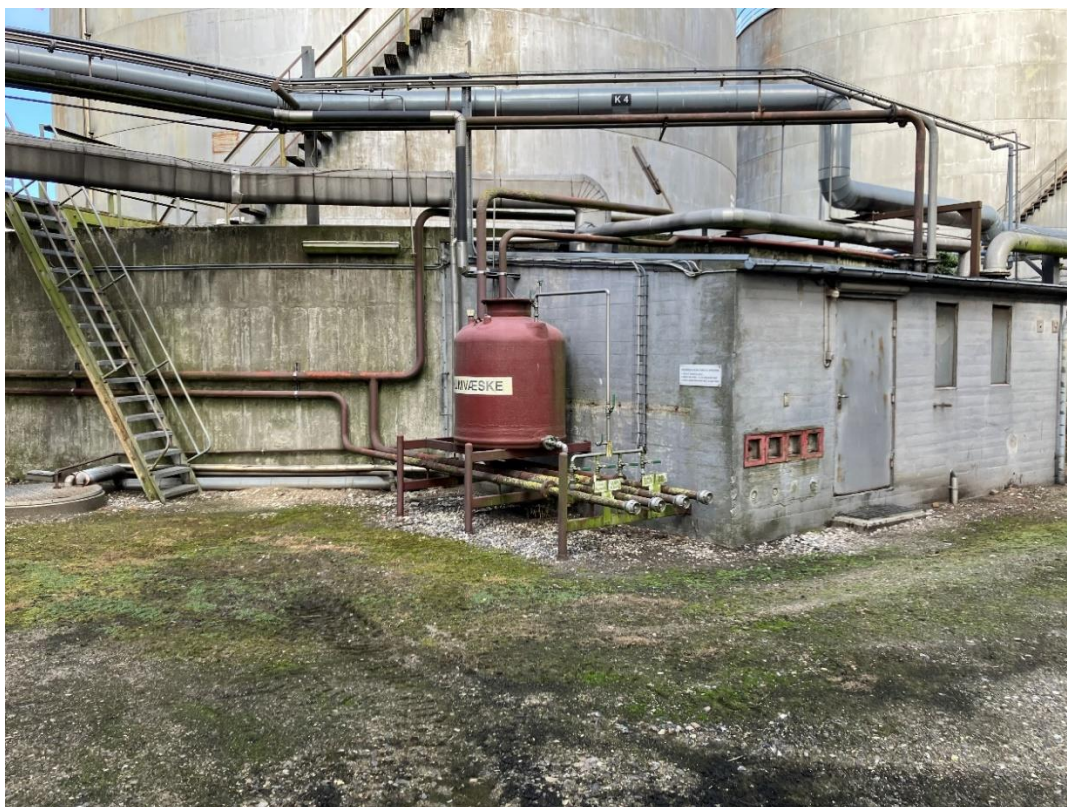
Foto 4

Skumslukningsanlægget ved fueltankene er udendørs og testes ikke. Brandslukningsmiddel ved de to udendørs fueltanke oplagres i overjordisk tank, se foto 4. Der er ikke mærkning på tanken, der angiver hvilket middel, der oplagres, men tanken er tydeligt mærket med "Skumvæske". Under tanken er der småsten og ubefæstet. Virksomheden oplyser, at tanken med skumvæske (foto 4) ikke tømmes. I tilfælde af at der er brug for at tømme tanken, vil dette ske ved opsugning (kloakrens) og tankens indhold vil efterfølgende blive bortskaffet efter gældende lovgivning. Virksomheden oplyser efterfølgende, at der vil blive etableret opsamlingskapacitet under tanken med skumvæske på foto 4, der kan rumme tankens indhold.

- Vedr. udendørs tank til skumvæske ved fuelolietanke:
  - Virksomheden har oplyst, at der etableres opsamling under tanken, der kan rumme tankens indhold, jf. foto 4. Fotodokumentation for at opsamlingskapacitet under tanken er etableret bedes fremsendt.
- Vedr. fuelolietanke:
  - Virksomheden har oplyst, at der etableres opsamling under de to tønder med skumvæske, der bruges til skumanlæg til tankdækning og ringgrave ved fueltank B03, jf. foto 7. Fotodokumentation for at opsamlingskapacitet under tønderne er etableret bedes fremsendt.
- Vedr. SF3:
  - Virksomheden bedes redegøre for muligheden for at etablere opsamlingskapacitet under tønder og dunke med skumvæske, jf. foto 3. Alternativt skal det beskrives, hvordan selve bygningen fungerer som opsamlingskapacitet i tilfælde af spild fra tønder/dunke, således at spild ikke uhindret ledes til afløb, der leder til renseanlæg.

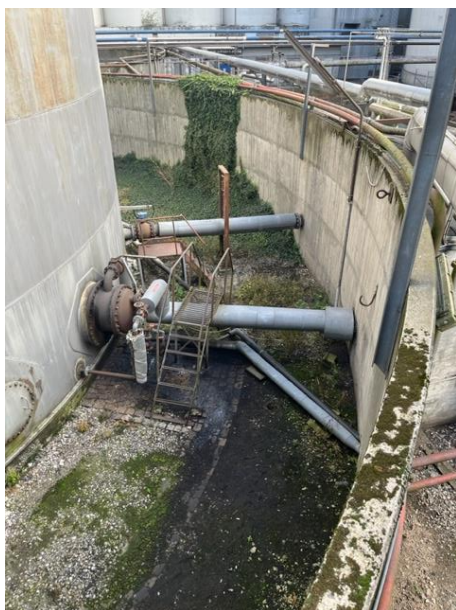
Foto 5

Virksomheden oplyser, at der ikke er etableret befæstelse inde i tankgården, jf. foto 5, foto 6 og foto 8.

Der er tydelige tegn på overfladespild med olie inde i tankgården. Der er afløb fra tankgården.

Virksomheden oplyste efterfølgende at overfladevand fra tankgårdene tømmes manuelt med lensepumpe via separator til kloak. Der er en igangværende sagsbehandling hos Miljøstyrelsen i forhold til befæstelse af tankgårde samt forureningsundersøgelser i forbindelse med tankgårde.

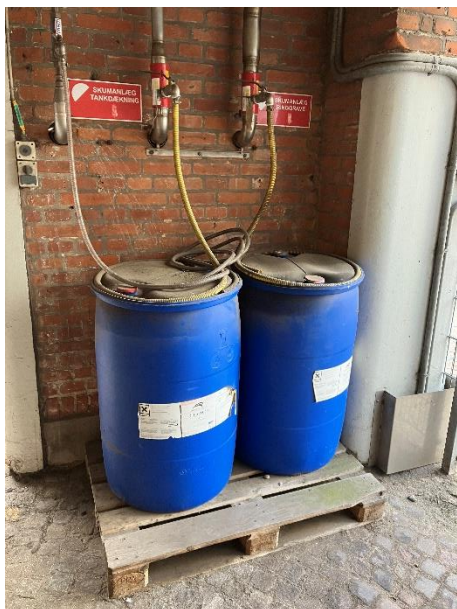
Foto 7

To tønder med skumvæske til skumanlæg til hhv. tankdækning og ringgrav til fuel-tank B03 blev opbevaret på palle, der var placeret oven på kampestensbelægning. Kampestensbelægning vurderes ikke at være tæt ved eventuel spild fra tønder.

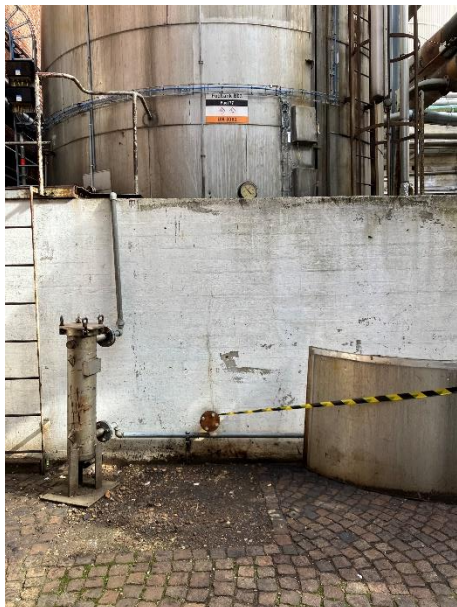
Foto 8

Der var tegn på overfladespild uden for tankgård til fuel-tank B03, jf. foto 8.
