## Tilsynsrapport til offentliggørelse

Virksomhedens navn	Gram Losseplads
Virksomhedens adresse	Slotsvej 63C, 6510 Gram
CVR nummer	35391746
Virksomhedstype	5.4 Deponeringsanlæg >10 t/dag eller kap. >25.000 t
Tidspunkt for tilsynet	14.12.2020
Baggrunden for tilsynet	Basistilsyn
Varsling af tilsynet	30.11.2020
Deltagere fra virksomheden	Laila Rønde Skov
Øvrige deltagere	John Skov – DGE, rådgiver for Provas
Tilsynet udført af	Tina Schmidt og Benedikte Vandsø Christensen
Tilsynet omfattede	1. Generel besigtigelse, herunder af slutafdækningen 2. Opfølgning på forsøg med infiltration af perkolat
Materiale udleveret	-

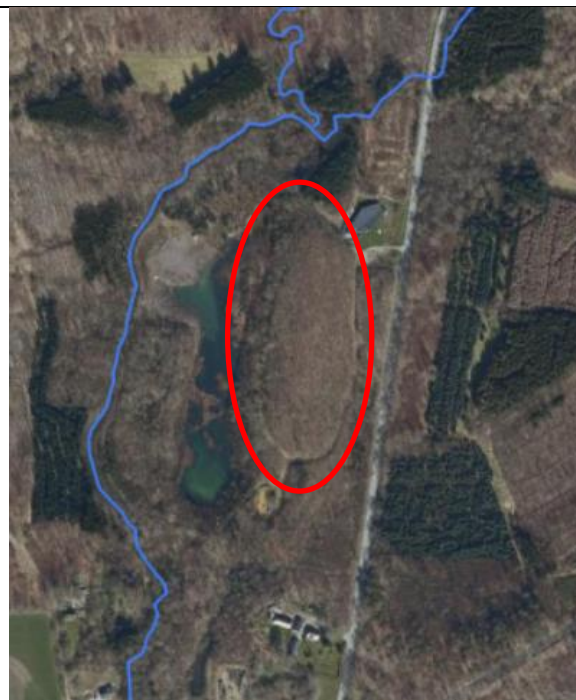
Fig. 2 Gram Losseplads – Luftfoto

Lossepladsen ligger parallelt med Slotsvej og ses som en forhøjning

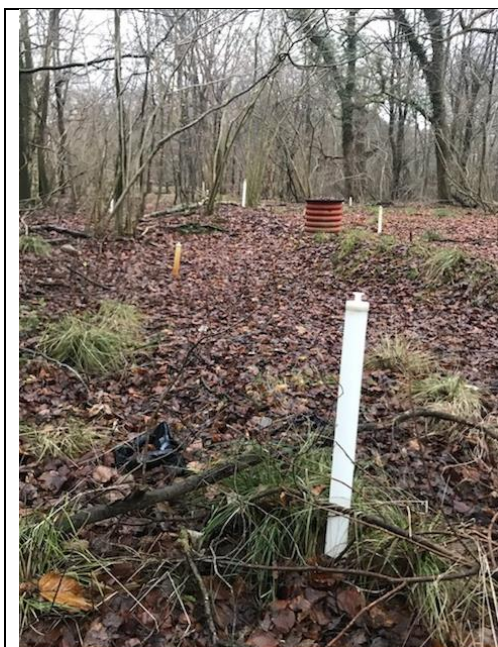
Tilsynet omfattede en generel besigtigelse af Gram Losseplads. Lossepladsen er velbevokset, og der er ingen bemærkninger hertil. Monitoringsboringer (1-1,5 m.u.t.) m.m. fra infiltrationsforsøget blev besigtiget.

Fig. 3 Monitoringsboringer i forbindelse med infiltrationsforsøg.

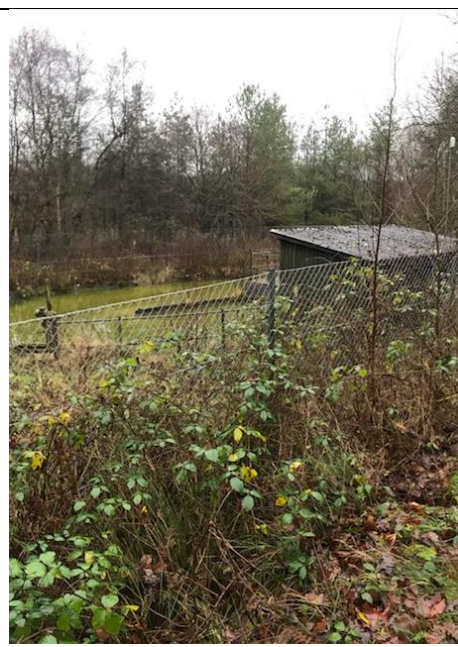
Fig. 4 Ringkanalen.
