## Tilsynsrapport til offentliggørelse

Virksomhedens navn	Miljøcenter Hasselø
Virksomhedens adresse	Gedser Landevej 22 T, 4800 Nykøbing F.
CVR nummer	78951818
Virksomhedstype	5.4 Deponeringsanlæg >10 t/dag eller kap. >25.000 t
Tidspunkt for tilsynet	30.11.2022
Baggrunden for tilsynet	Basistilsyn
Varsling af tilsynet	11. november 2022
Deltagere fra virksomheden	Susanne B. Andersen og Jesper Frederiksen
Øvrige deltagere	
Tilsynet udført af	Preben Christophersen, Majbrit Miara, Irene Renta
Tilsynet omfattede	Generelt tilsyn på anlægget
Materiale udleveret	Ingen

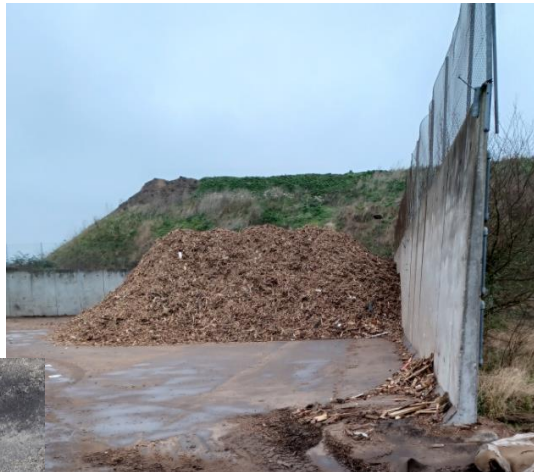
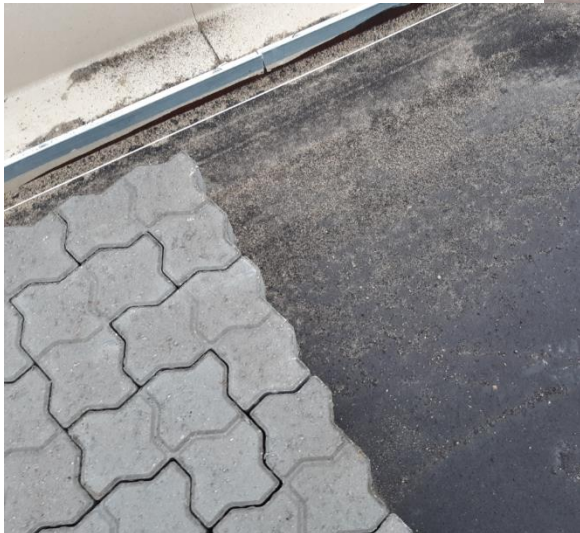
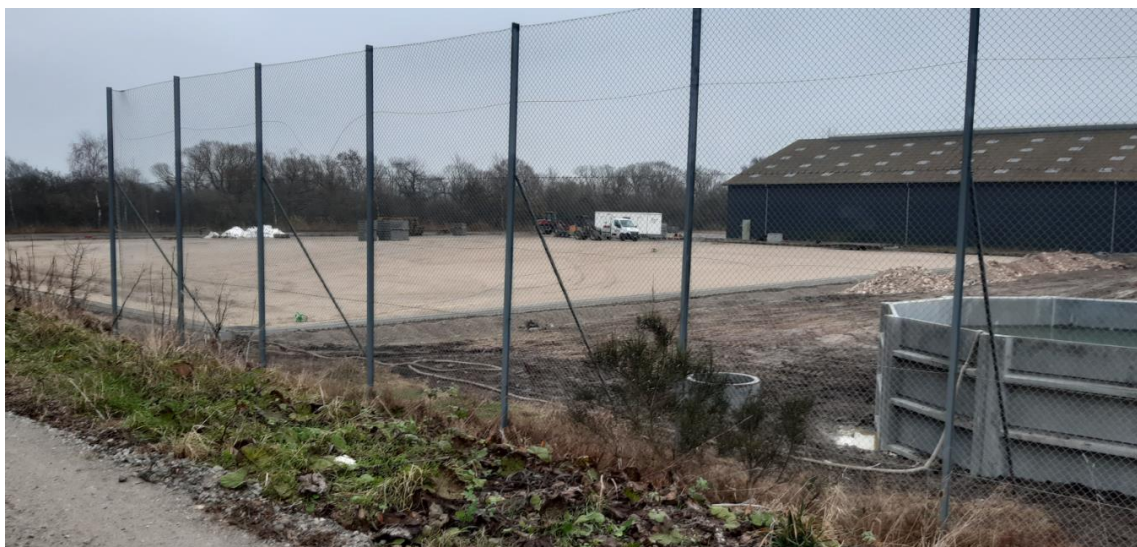
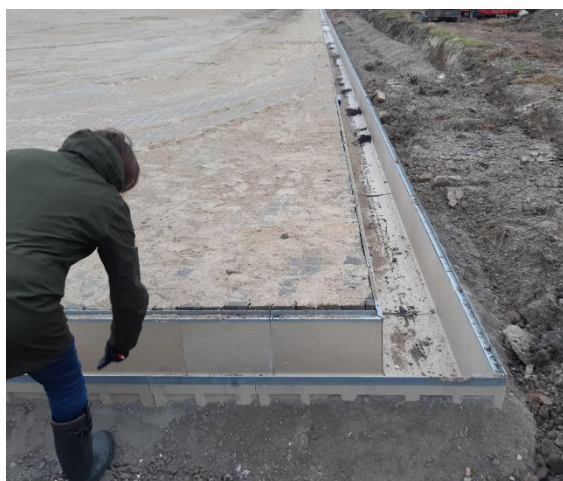
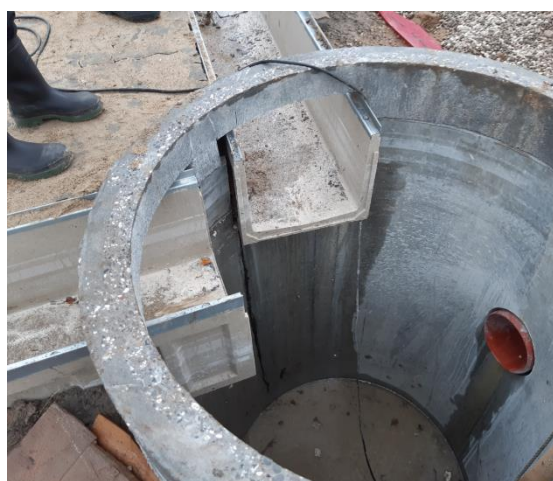
De to nye ressourcepladser var under etablering. De bliver anlagt med asfalt under SF-stenbelægningen.

Omkring pladserne etableres en betonrende til opsamling af overfladevand. Renden støbes med beton på ydersiden og under renden. Vandet afløber til en samlebrønd og derfra pumpes til en tank som den på det øverste foto. Dette for at kunne udligne afledningen til perkolatsystemet.

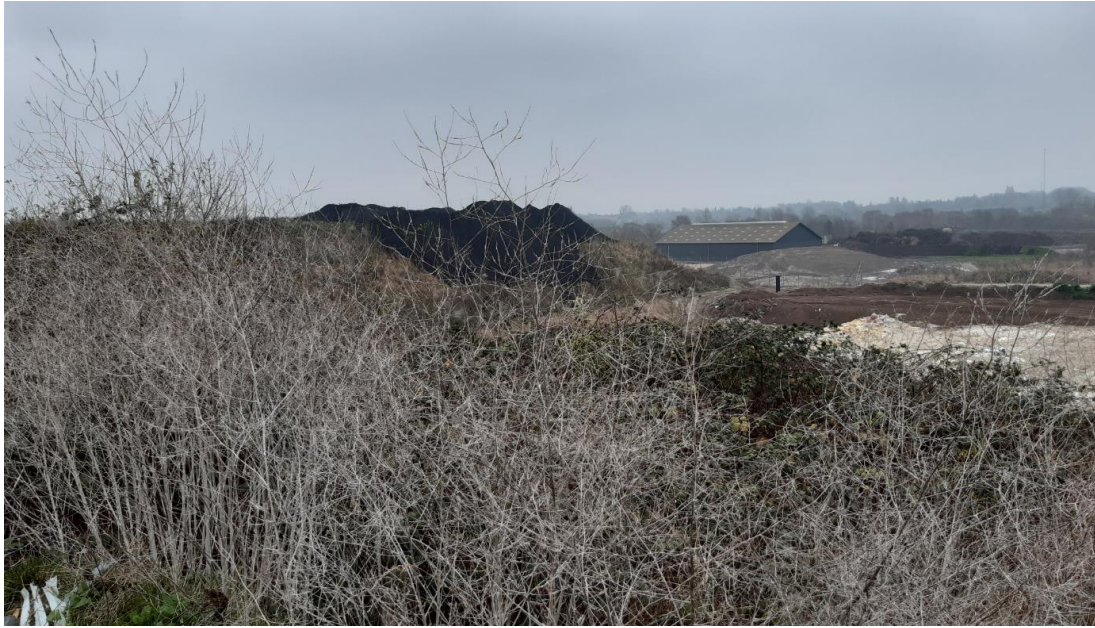
På nedenstående foto ses til venstre deponeret slagge (aske) fra SWS på den gamle mineralske enhed. Til højre er asbestdeponering på den nye mineralske enhed. I baggrunden er genbrugshallen og komposteringsanlægget.

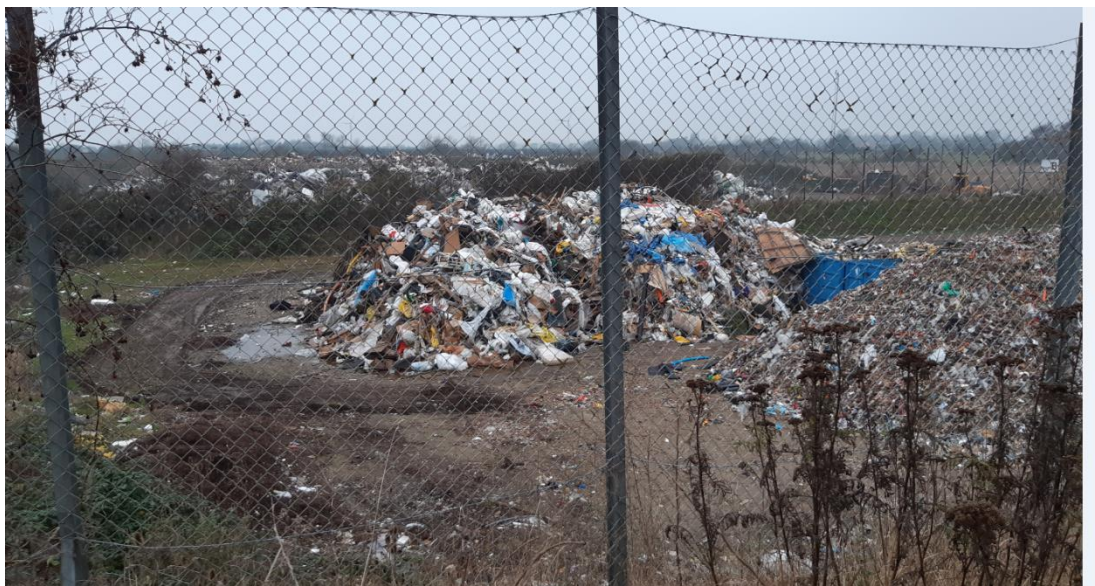
På nedenstående foto ses det nuværende mellemoplæg af brændbart affald (neddelt og ikke neddelt).

Når de nye ressourcecentre pladser tages i brug bliver disse arealer ledige. REFA ved endnu ikke hvad de skal bruges til.

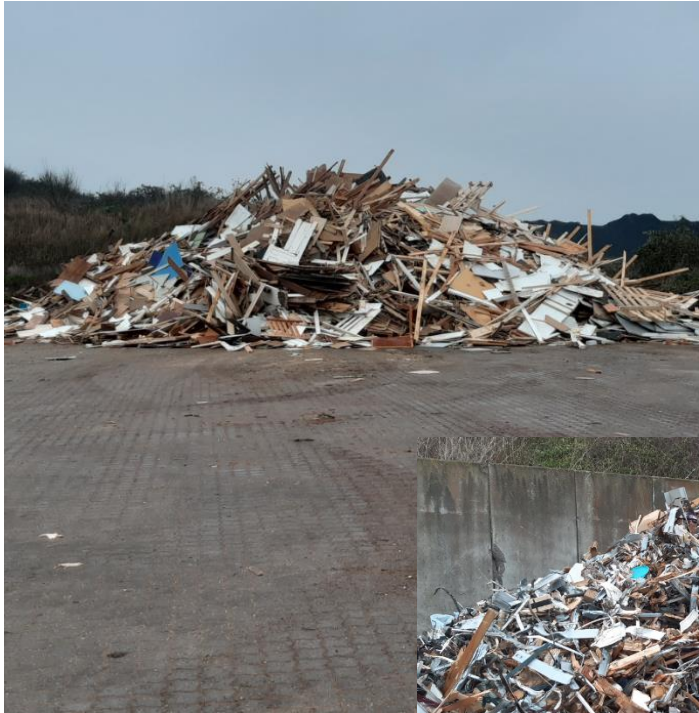
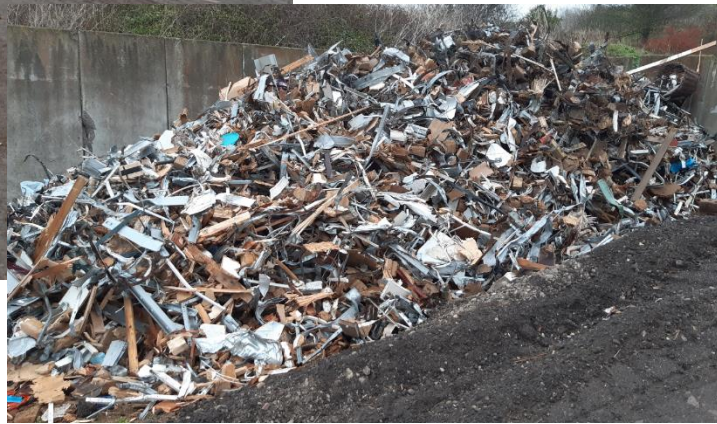
På nedenstående foto er oplag af rent træ til neddeling og frasorterede materialer fra tidligere neddeling.

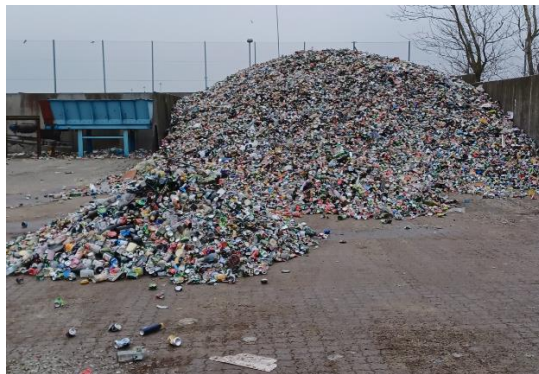
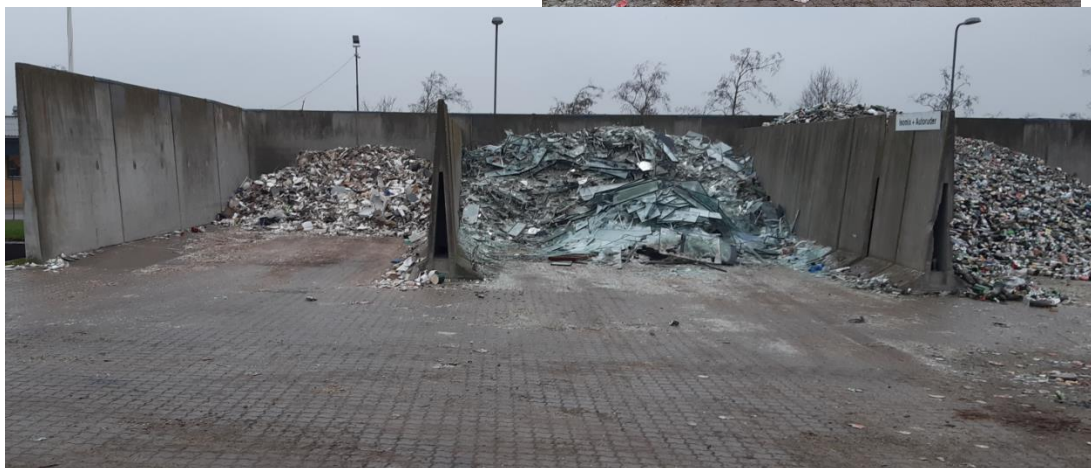
Det eksisterende ressourcecenter blev besigtiget. Der er mellemoplag af bl.a. dåser, autoruder og porcelæn/keramik.

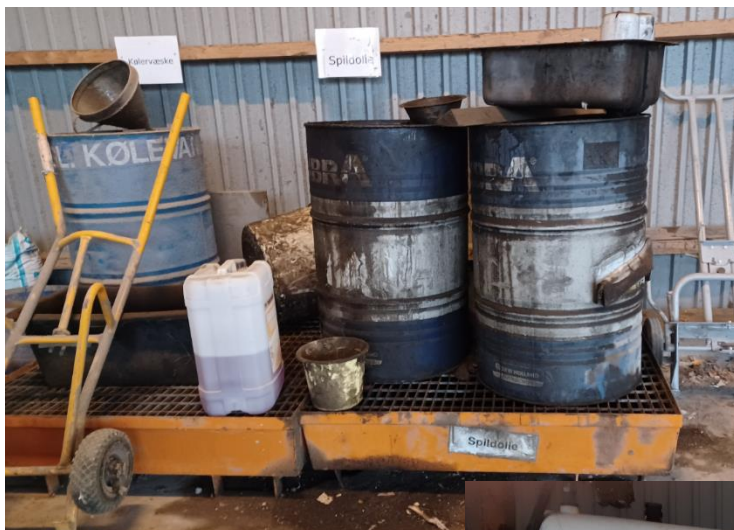
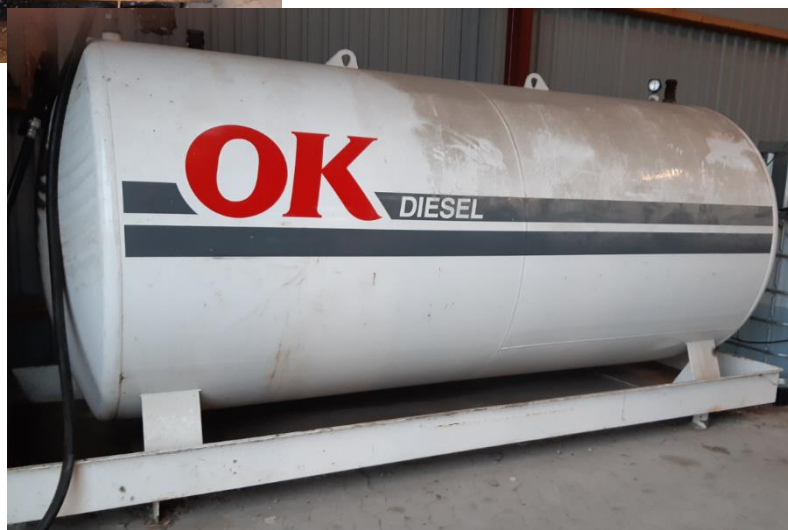
I maskinhuset ved indvejsningen er oplag af kemikalieaffald og diesel til maskiner. Alt står på spildbakke.
