Basis miljøtilsyn på landbrugsejendomme

Tilsynsdato:	6. december, 2018	Tilsynsførende:	Anker Laubel og Lone Telling
---------------------	-------------------	------------------------	------------------------------

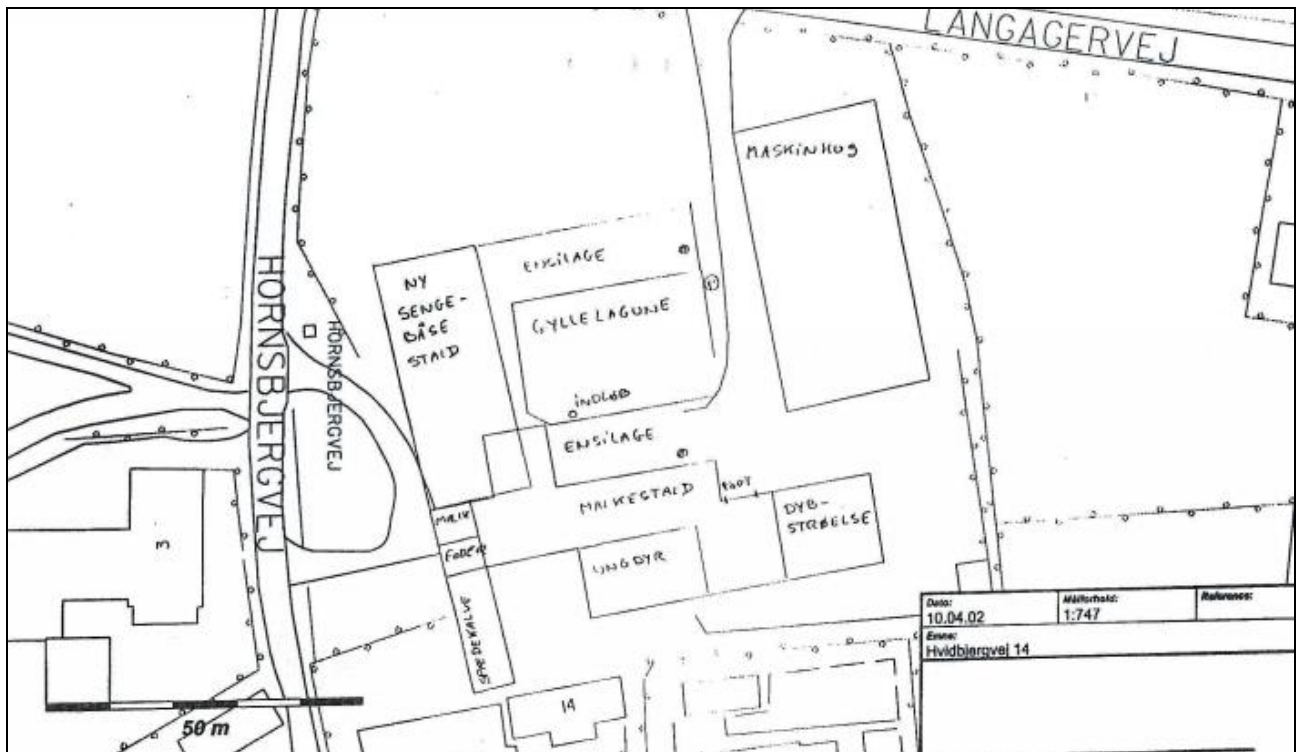
Figur 1. Oversigt over bygningsanvendelse, jf. bilag 2 i lokaliseringsgodkendelse anno 2002. Af byggesag fra 2004 fremgår, at malkegrav blev installeret i den vestlige ende af malkestald. Af det udførte tilsyn i 2018 fremgik, at den sydlige ende af spædekavlestald ikke længere er indrettet som stald.

3. Stalde o. lign.	
Dokumentation	BBR
Bemærkninger	Tabellen herunder viser oversigt fra BBR over fast placerede husdyranlæg. Figur 1 herunder viser oversigt over bygningsanvendelse fra seneste relevante byggesag eller husdyrsag. Afsnit 2 herover viser tilladt dyrehold.
