Tilsynsrapport til offentliggørelse

Tilsynsrapport

Virksomhedens navn	RIMECO A/S
Virksomhedens adresse	Flensborgvej 185A og 189, 6200 Aabenraa
CVR nummer	34593485
Virksomhedstype	K218 Behandling i shreddere af metalaff. Kap <= 75 t/dg
Tidspunkt for tilsynet	19. marts 2026
Baggrunden for tilsynet	Basistilsyn
Varsling af tilsynet	5. marts 2026
Deltagere fra virksomheden	Rundgang: Peter Riggelsen, Sune Jørgensen og Peter Rynning Opfølgende møde: Peter Riggelsen, Nina Overgaard Hansen og Flemming Grøn
Tilsynet udført af	Laila Nielsen
Tilsynet omfattede	Basistilsyn med rundring af hele virksomheden – herunder fokus på oplag af affald (råvarer), belægning og filteranlæg/afkast Opfølgende møde – herunder status for virksomheden

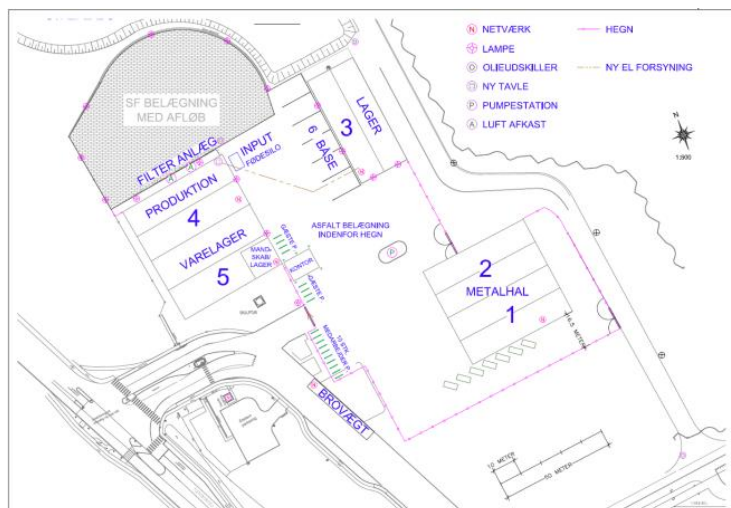
Hal 3, 4 og 5 - Shredderaffaldslinje (shredder og sorteringslinje til shredderaffald)

Linjen er taget ud af drift i december 2024. Maskinerne er der fortsat; shredder i hal 3 og sorteringsanlæg i hal 4.

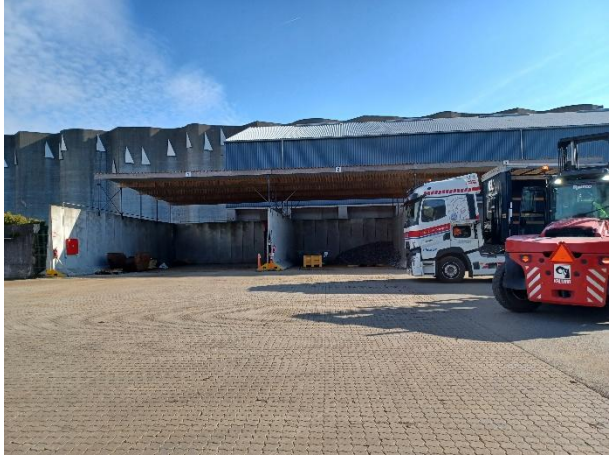
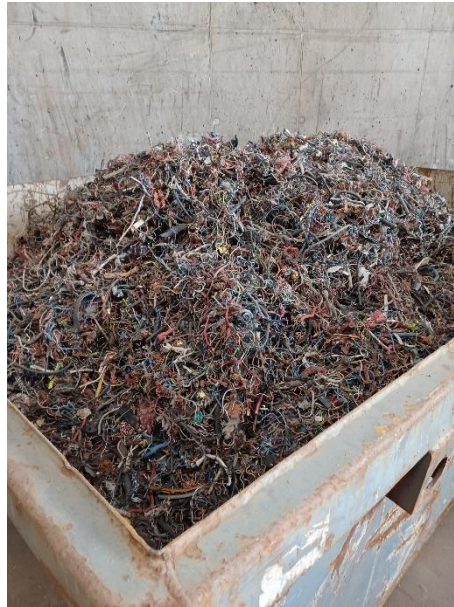
Der er et mindre restoplæg af affald hørende til denne linje – hhv. i overdækkede betonbåse ved hal 3 og i hal 3. I hal 3 er der oplæg af en specialfraktion i stålkasser, til kørsel i kabelskrotlinjen. Hal 5 anvendes til lager, herunder færdigvarer fra kabelskrotlinjen).

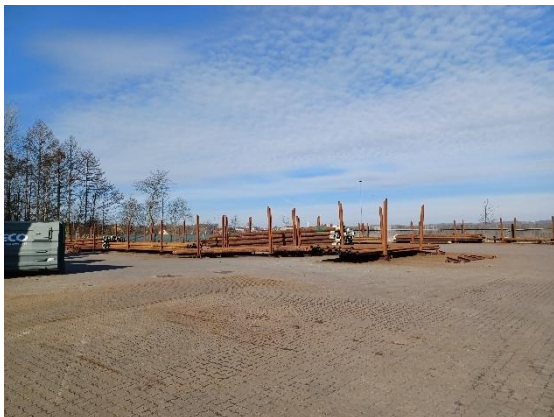
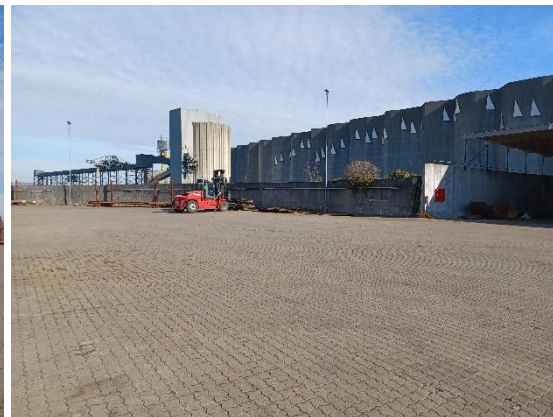
Udendørs oplag af rør og plader

Der er fortsat oplag/håndtering af rør og plader (stål) på befæstede udendørsarealer.

Oplaget er primært på den nordlige del af virksomheden, hvor der er flisebelægning med membran under. Der var dog også oplag af rør på flisebelægning på den sydlige del/ved hal 1 og 2.

De oplagrede rør er spulet inden modtagelse og tjekkes for radioaktivitet ved indvejning på brovægten. Virksomheden videresælger rør og plader uden forarbejdning. Efterspørgslen på materialerne er stor og opholdstiden på virksomheden derfor kort.

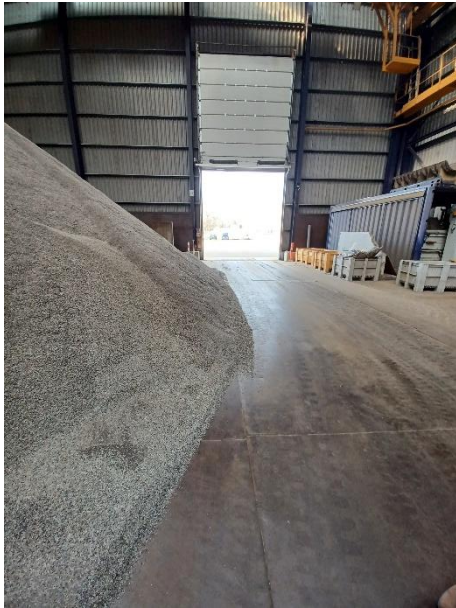
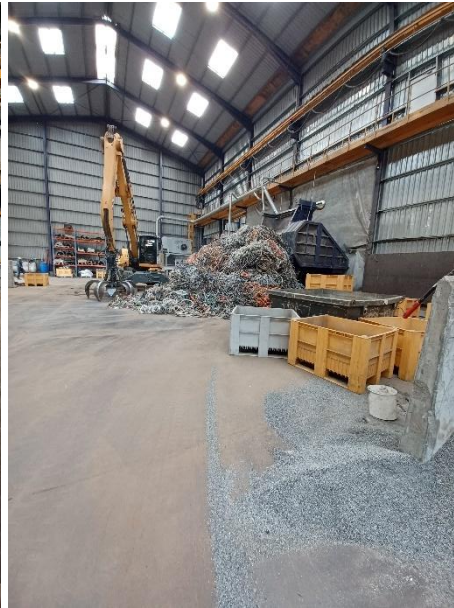
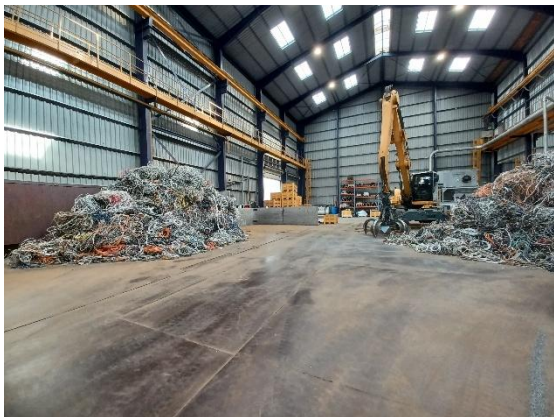
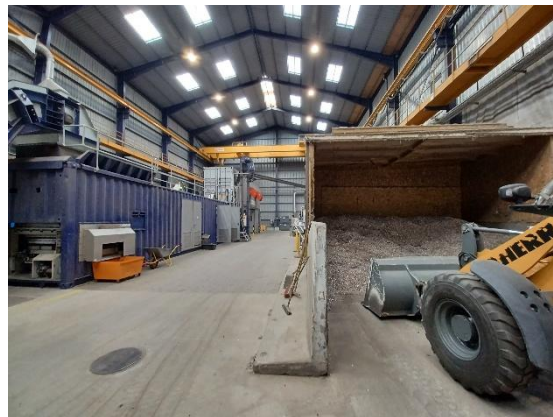
Hal 1 og 2 – Kabelskrotlinje (shredder og sorteringslinje til kabelskrot)

Kabelskrot aflæsses direkte fra lastbil i modtagehallen (hal 2), hvor materialet grovsorteres manuelt. Herefter kører kabelskrottet igennem shredder, og det neddelte/granulerede materiale lander ved sorteringslinjen i hal 1. Alle sorteringsprocesser er tørre, og der forekommer derfor ikke processpildevand fra kabellinjen. Dog anvendes vand til vask af sold/net fra shredder og rysteborde (se afsnit om vaskeplads herunder).

I modtagehallen er der en stor bunke med plastgranulat. Virksomheden har kontrakt/aftager til materialet, som anvendes til (vej-)brønddæksler. Virksomheden afventer fornyelse af end-of-waste-klassificering fra MST. Virksomheden skal have fokus på, at oplaget ikke breder sig yderligere, da der er risiko for at det findelte materiale bliver trukket med ud af hallen af køretøjer.

Der er en smule kabelgranulat på gulvet ved shredderen, derudover er der så godt som intet materiale på gulvet i sorteringshallen. Virksomheden udfører daglig fejning.

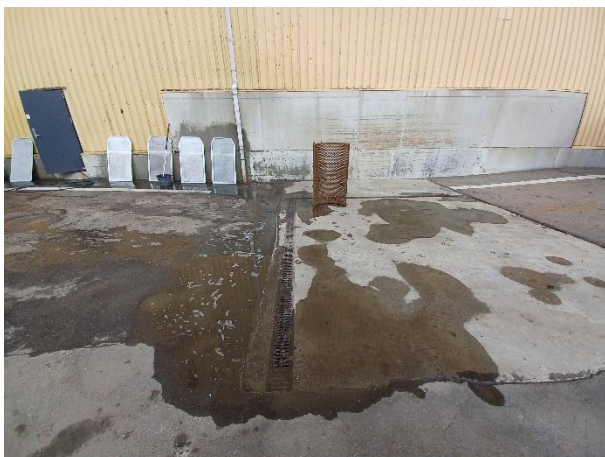
Vaskeplads

Syd for hal 1 (udendørs) er der en lille vaskeplads. Der udføres vask af sold/net fra shredder og rysteborde i sorteringslinjen. Der kan sidde små stykker af plast, kobber (eller andet) tilbage i sold/net, som ved vask på vaskepladsen ender i overfladevandssystemet (regnvandskloakken).

Miljøstyrelsen gjorde opmærksom på dette i forbindelse med tilsynet i 2022, hvor det blev aftalt, at vask fremover skulle foregå med opsamling, så kobber (og andet fra nettet) ikke havner i

overfladevandssystemet. Miljøstyrelsen henstiller til, at virksomheden finder en opsamlingsløsning, således at spredning af findelt materiale til regnvandskloakken forebygges. Beskrivelse af løsningen skal fremsendes til Miljøstyrelsen senest den 1. maj 2026.

Vedr. vask, på udendørs vaskeplads, af sold/net fra shredder og rysteborde i sorteringslinjen: Miljøstyrelsen henstiller til, at virksomheden finder en opsamlings-løsning, således at spredning af findelt materiale til regnvandskloakken forebygges. Beskrivelse af løsningen skal fremsendes til Miljøstyrelsen senest den 1. maj 2026.

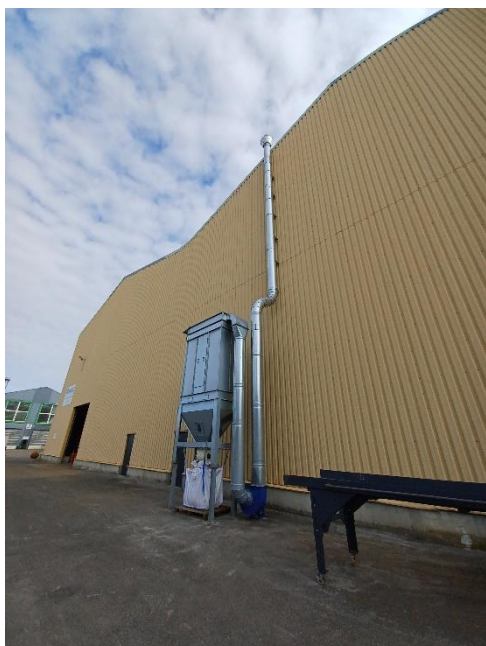
Luftforurening

Virksomheden har etableret et ekstra afkast (U01.4) til en sorteringsenhed (Recomill 2). Enheden og afkastet er ikke taget i brug. Virksomheden ønsker godkendelse af enhed og afkast, således at en eventuel køber af virksomheden kan tage det i brug.
