# Tilsynsrapport

East Metal - Malehaller

Skibsværftsvej 40, 4900 Nakskov

Tilsynsdato: 06.10.2016

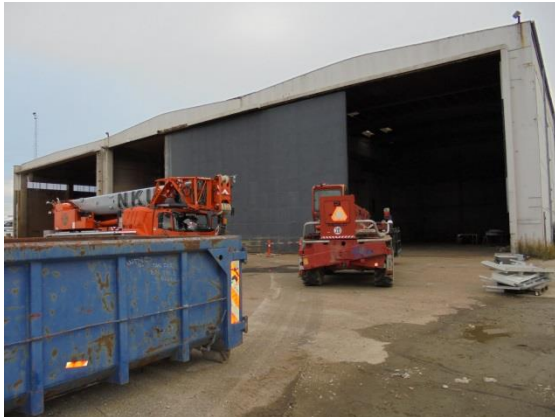
Skagen-hallen er opdelt i 3 rum, hvor den vestlige del er en hal til blæserensning, den midterste del er oplagring af rensede dele inden selve malingen, der foregår i den østlige hal. East Metal planlægger at gennemføre de første rense- og maleopgaver i uge 44.

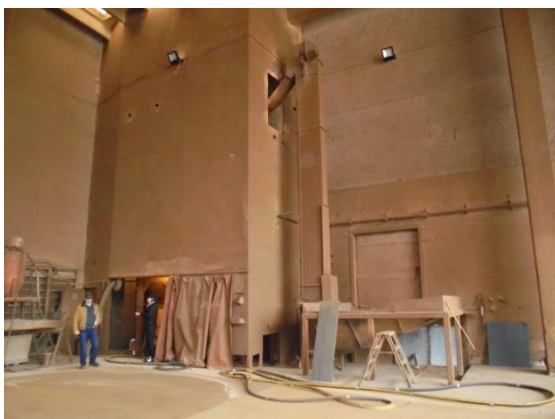
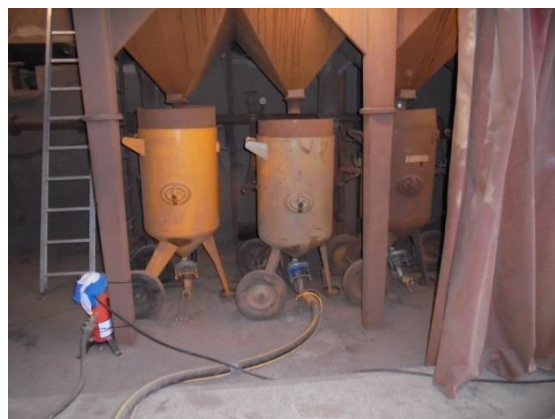
På tilsynet foregik arbejde med renovering af de store porte, renovering og reparation af motor til udsugningen fra blæserensning, indretning af baderum til personalet samt generel gennemgang af diverse hjælpeanlæg i form af kompressorer, oliefyr, anlæg til tørring af luft, ventilatorer og filtre.

Blæserensningen foretages med stålkugler, der genanvendes i processen indtil de er slidt så meget ned i størrelse, at de sorteres fra som støv.

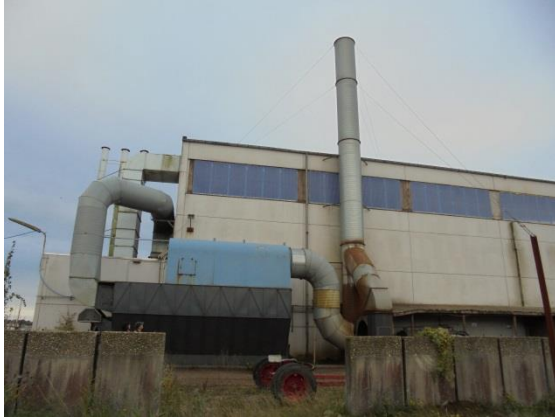
Fra blæserensningshallen er der udsugning, hvor luften passerer en vådscrubber inden det afkastes i et afkast, der anslås til 19 m over terræn. Kapaciteten af ventilationsanlægget er oplyst til 20.000 m<sup>3</sup>/hr. Anlægget har på nuværende tidspunkt ikke været prøvekørt.

Vådscrubber og posefilter har endnu ikke været testet.

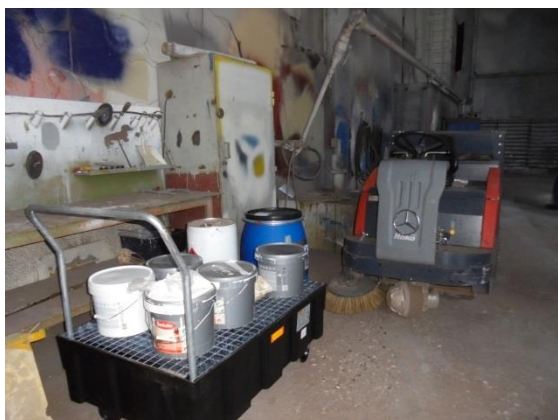
Der findes forskellige spildbakker i malehallen i dag, som East Metal forventer at anvende i det omfang der er behov for at opbevare flydende råvarer udenfor råvarecontaineren. Der er desuden anskaffet en vogn med indbygget spildbakke, der forventes at benyttes i tilfælde af transport af flydende råvarer og flydende affald (f.eks. malingsrester).

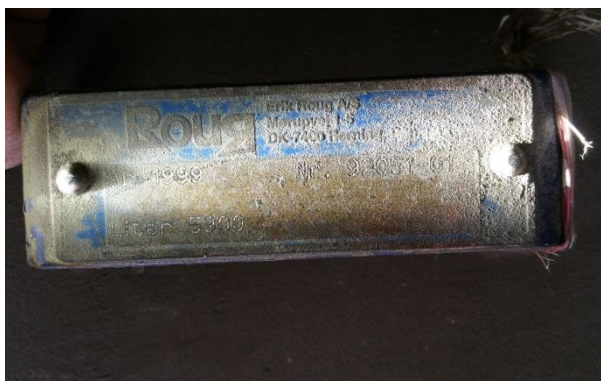
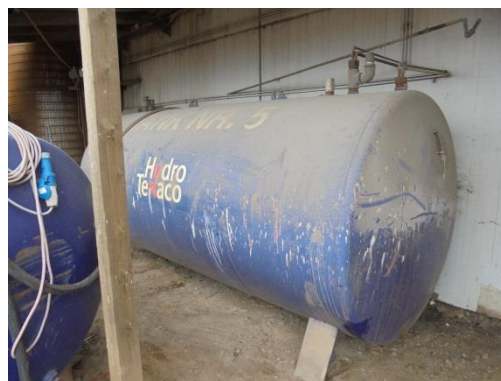
I henhold til BBR findes der ingen tanke på matriklen. I forbindelse med tilsynet kunne det konstateres, at der findes en fyringsolietank på den nordvestlige facade. Mærkepladen kunne aflæses, og der er efterfølgende udleveret en tankattest, som svarer til den pågældende tank. Der er tale om en tank på 5.900 liter fra 1999. Tankattesten er vedlagt denne tilsynsrapport.

Olietanken indeholder fyringsolie, der benyttes i Skagen-hallens eget oliefyr.

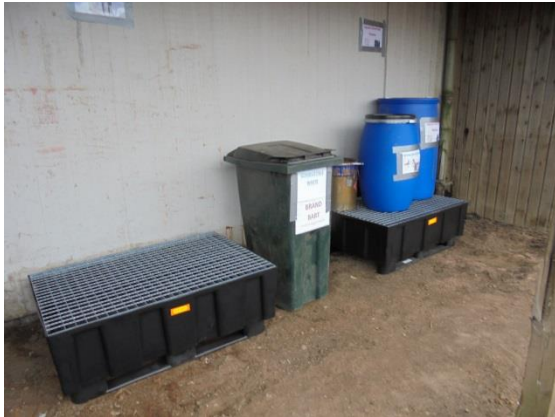
Til flydende affald er der indrettet et område under tag og med spildbakker på den nordvestlige facade.

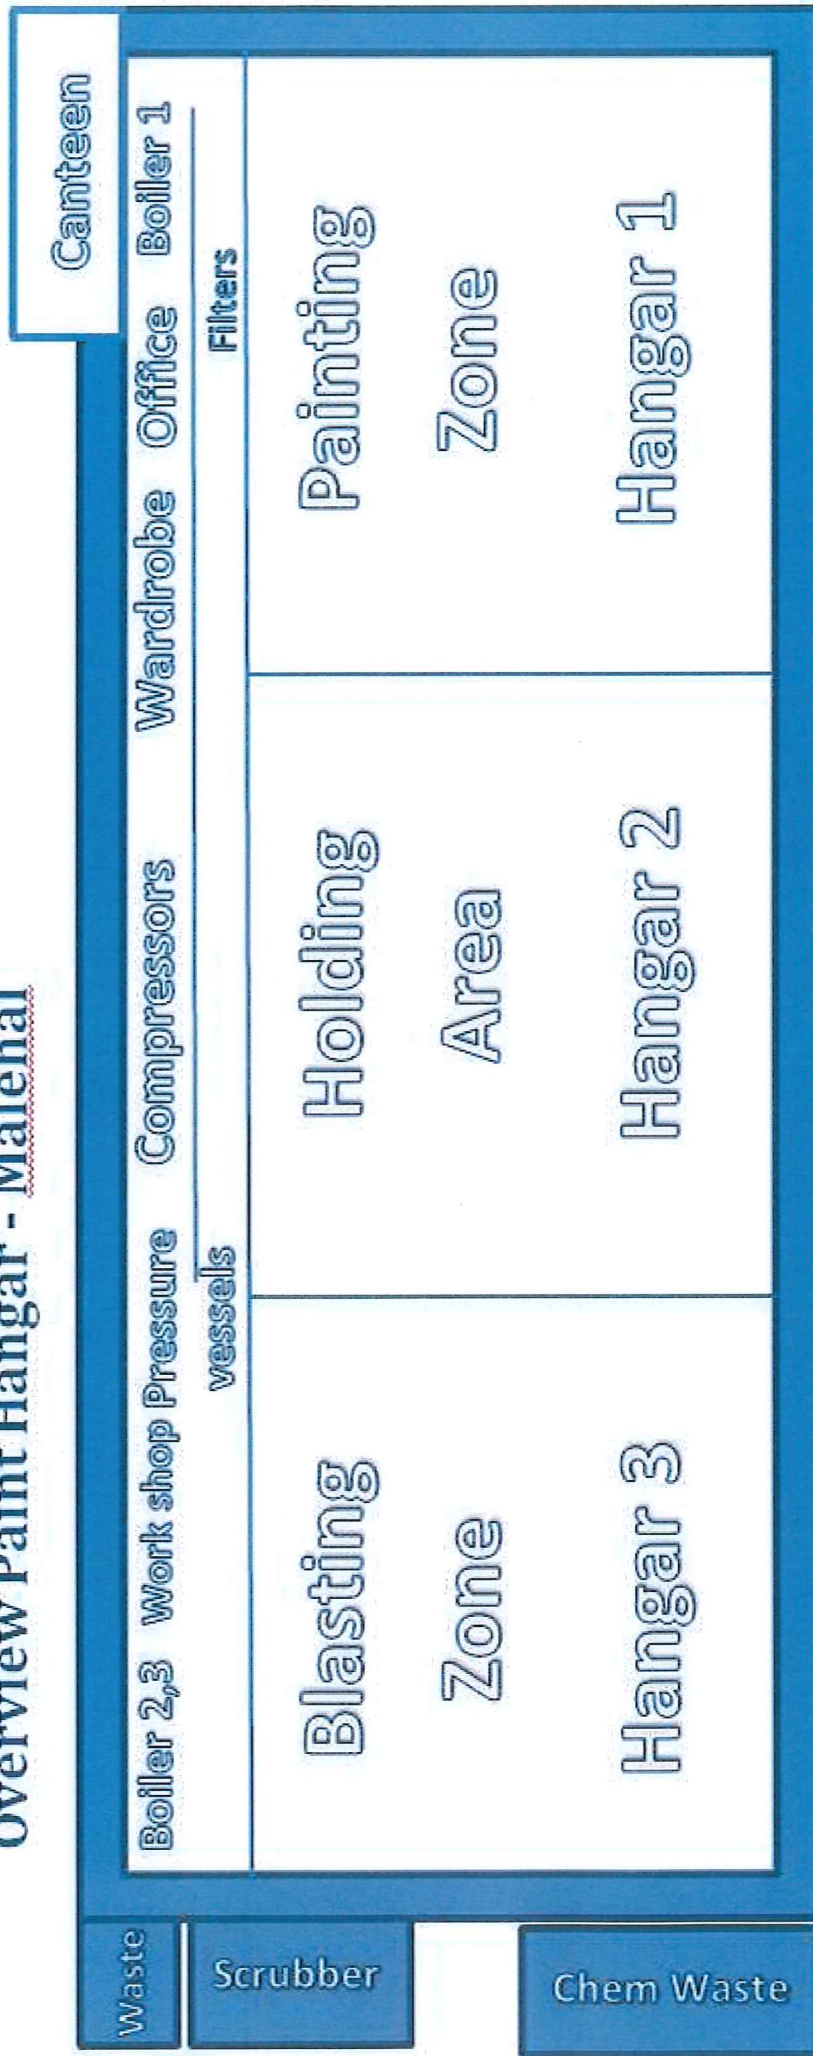
## Overview Paint Hangar - Malehal

De fleste hjælpeanlæg er placeret inde i en række teknikrum placeret på facaden ud mod havnen. Ventilator og vådscrubber for afkastluften fra blæserensningshallen er placeret på den nordvestlige facade.

Placering af teknikrum og vådscrubber er angivet på den vedlagte oversigtstegning af hallen.
