Virksomheder  
J.nr. 2021 - 12006  
Ref. Moklh/majli  
Den 29. juni 2021

## **Tilsyn med opgravning af mink i Nr. Felding**

Miljøstyrelsen har den 14. juni og den 17. juni 2021 ført tilsyn med opgravning af minkmateriale og forurenede jord under minklaget i minkgravene ved Nr. Felding.

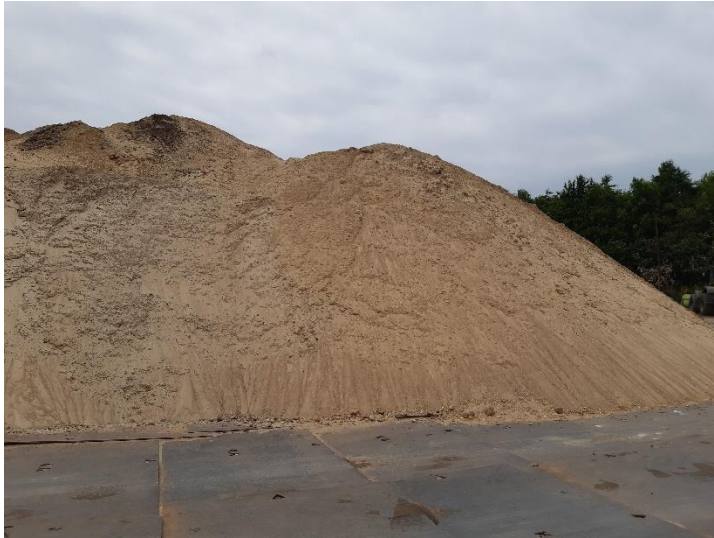
*Billede 1. Jord/sand opgravet fra renderne, klar til bortkørsel til jordbehandling*

På omlastepladsen lå fortsat en bunke forurenede jord/sand, der er gravet af under minklaget. Fødevarestyrelsen oplyste, at jordbunken havde været helt væk inden weekenden. Der køres ikke jord væk i weekenden, selv om der fortsat graves og bortkøres mink, og derfor er der først på ugen ophobet en bunke igen. Der blev løbende fraført jord fra pladsen under tilsynet.

Der ligger, som foto 1 viser, igen en temmelig stor jord/sandbunke, da der ikke er blevet bortkørt jord over weekenden den 12.-13. juni 2021.

Miljøstyrelsen finder det ikke hensigtsmæssigt, at der ophobes jord/sand henover weekenden på omlastepladsen og henstiller til, at Fødevarestyrelsen sørger for løbende afsætning eller indstiller opgravningen af jord i weekenden.

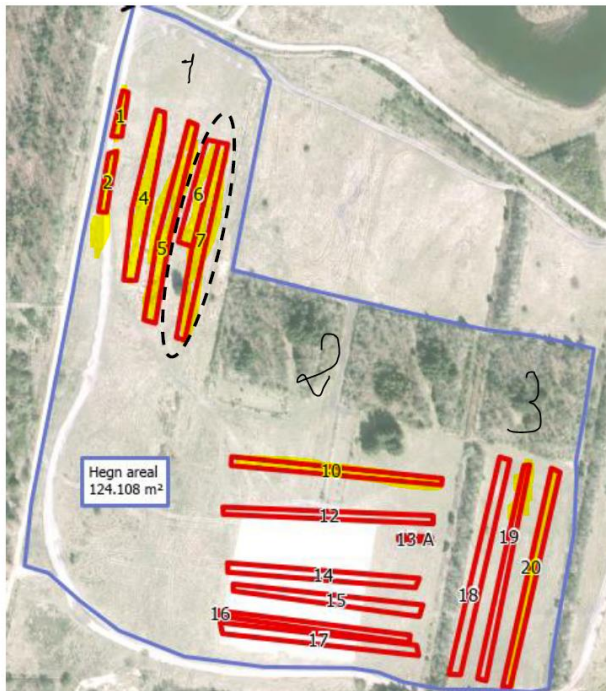
**Billede 2. Oversigt over render.**

I forhold til seneste tilsyn den 2. juni er rende 18 og 19 tømt for mink. Der resterer nu kun mink tilbage i rende 14 og lidt i rende 15. Opgravning af mink til forbrænding forventes afsluttet den 16. juni. Herefter restere den sidste del af opgravningen af jorden under minklaget samt reetablering.

Der er tidligere fjernet 0,5 m jord under minklaget, men det er efterfølgende besluttet at fjerne i alt 1 m. Yderligere afgravning af den ekstra 0,5 meter mangler pt. i rende 18 og lidt i rende 19.

I rende 20 er fjernet 1½ m jord under minklaget pga. et tykkere lag mink.

I rende 6 sker kontinuert afværgepumpning pga. højtstående grundvand.

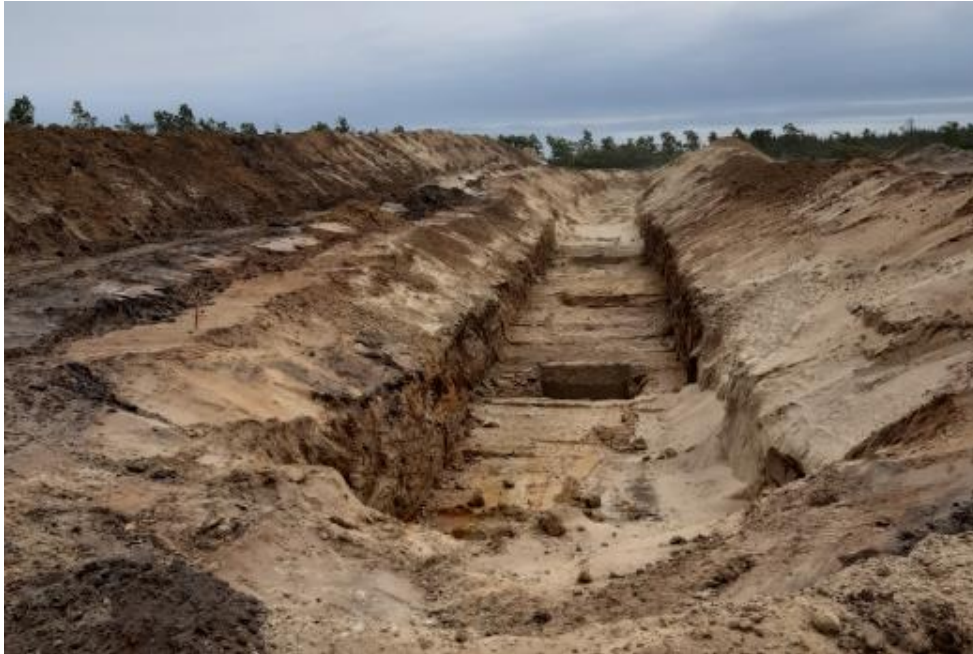
**Billede 3. Rende med gravehuller til jordprøver.**

Fødevarerstyrelsen afventer resultater af jordprøver, som skal afgøre, om der skal ske yderligere afgravning eller om reetablering af render kan påbegyndes.

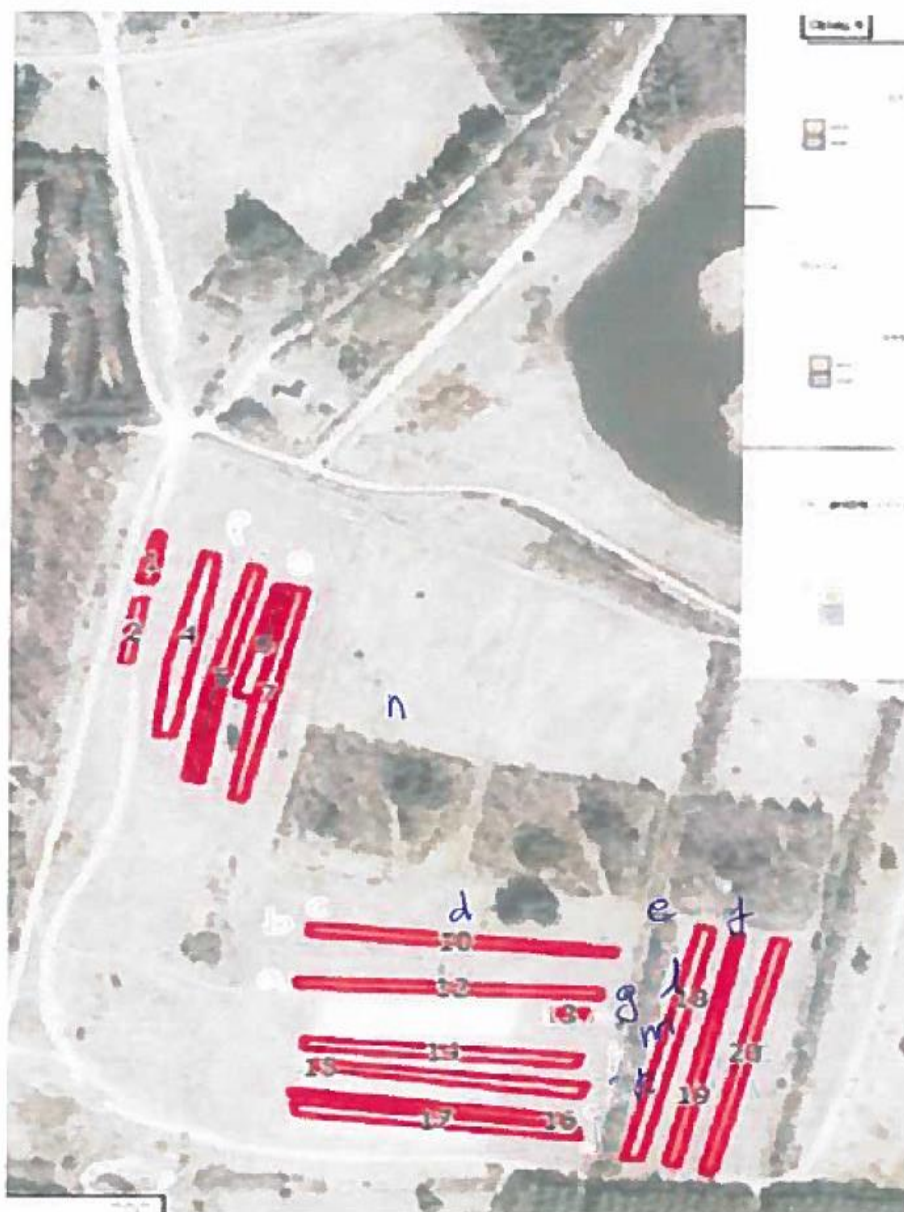
Observationer (se vedhæftede kort, hvor punkterne er markeret)

- Vind fra sydøst, varierende mellem øst og syd.
- Ingen lugt i Nr. Felding. Ude af bilen to steder i Nr. Felding før tilsynet på omlastepladsen.
- Ingen lugt ad indkørselsvejen. Nedrullede vinduer i bilen.
- Varierer mellem ingen og lidt lugt ved skurby. Vind direkte fra jordbunke ved vaskeplads til skurby.
- Medarbejder på pladsen oplyser, at de sidste mink blev fjernet i går, og at de begynder gravning i Kølvrå i morgen.
- Rende 4 og 5: nordlig ende - lidt lugt (p)
- Rende 6 og 7: nordlig ende - lugt (o)
- Rende 7: øst for - ingen lugt (n)
- Rende 10: vestlig ende - lugt (b), jordklumper nord for rende i vestlig ende - lugter ikke (c), midt for rende på nordlig side - ingen lugt (d)
- Rende 12: vestlig ende - tydelig lugt (a), østlig ende - ingen lugt (g)
- Hul i læhegnet mellem rende 10 og 18: lugt (e)
- Rende 14: østlig ende - ingen lugt (h)

- Rende 16 og 17: østlig ende - ingen lugt (i)
- Hul i læhegnet mellem rende 15 og 18: lugt (j)
- Rende 18: vest for rende mod syd - lidt lugt (k), vest for rende mod nord - lugt (l), jord ved siden af rende lugter (m)
- Rende 19: nordlig ende - ingen/meget lidt lugt (f)
- Vaskeplads: Øst for - ingen lugt, ved minkkassens tidligere placering - kraftig lugt. Jorden i bunken lugter. Kan lugtes på afstand da der graves i jorden og læsses lastbil. Lastbilchaufføren lagde presenning over læsset, før han kørte fra området.
- Jord i bunke på den sydlige del af området - lugter (syd for rende 4-7)
