| Sagsid | 17/17963 |

## Visualiseringer af det ansøgte byggeri (1/3)

Ansøger har efter anmodning fra Teknik & Miljø indsendt visualiseringer af det ansøgte byggeri på Puggårdsvej 64, 6771 Gredstedbro. Disse fremgår af dette bilag (delbilag 1/3, 2/3 og 3/3).

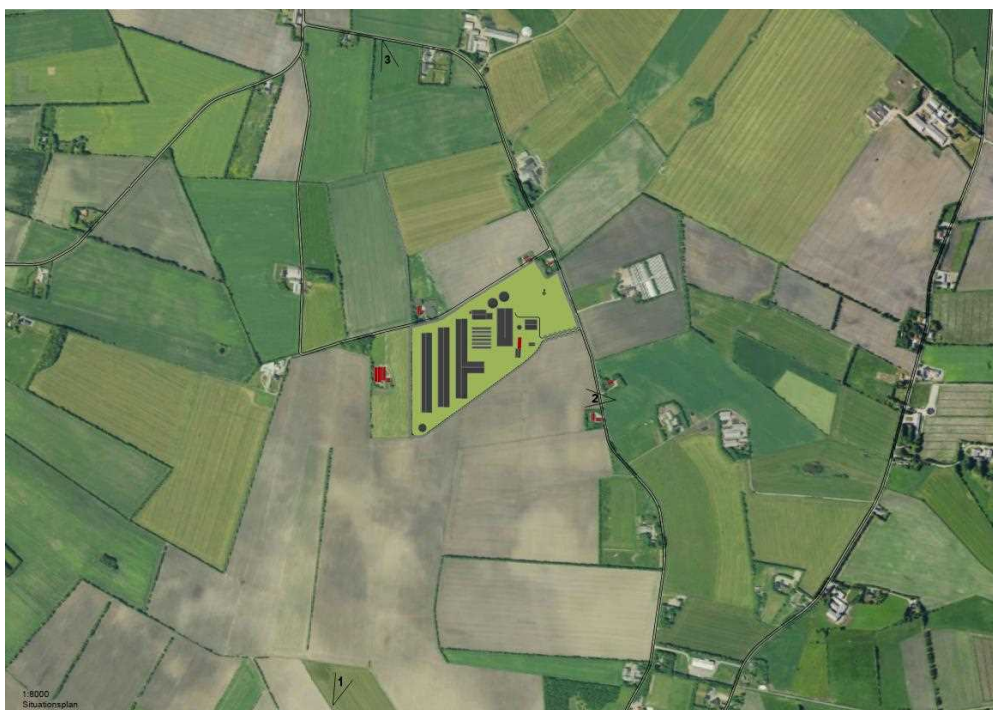
Teknik & Miljø har udpeget 3 punkter i landskabet, hvorfra fotos er taget og visualiseringer udført hhv. 1) syd, 2) øst og 3) nord for husdyrbruget. Disse tre punkter med fotovinkler fremgår af kort 1.

Kort 1. Visualiseringer af byggeriet på Puggårdsvej 64 (scenarie, hvor malkecentret er en selvstændig bygning) er foretaget fra punkterne 1, 2 og 3 med den fotovinkel, der er vist.

De tre løsdriftstalde, råvarelageret og gyllebeholderne indgår i visualiseringerne med en højde på 12,5 m, kalvestaldene i 4 m, ensilagesiloanlægget i 3 m og bygning med sandseparationsanlæg 8 m. Beplantningen indgår med en højde på 8 m.

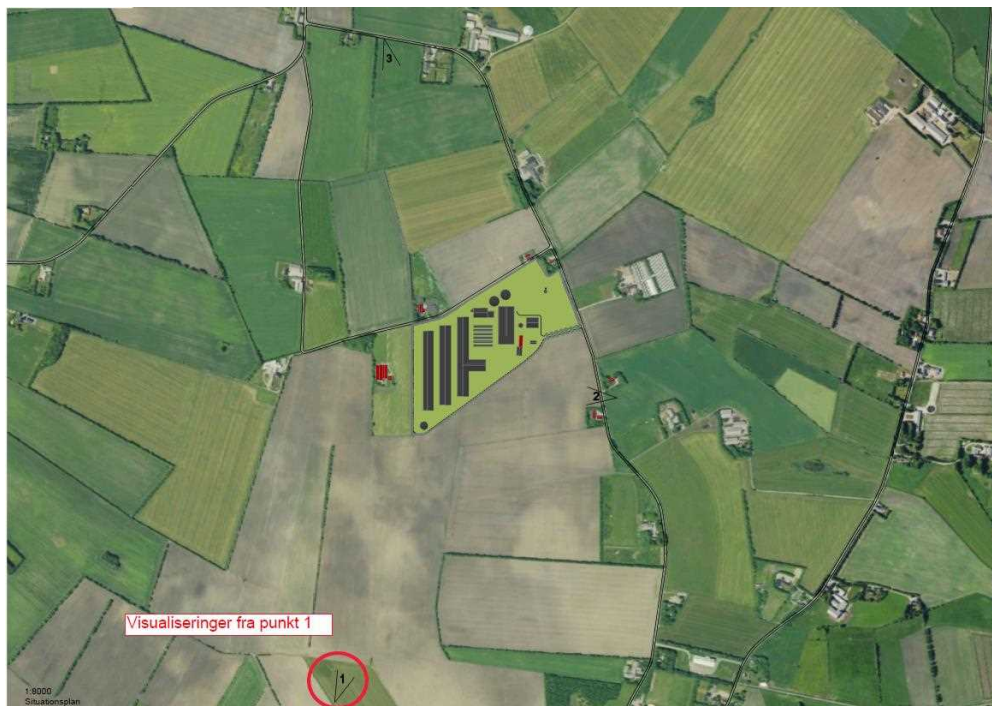
I dette delbilag (1/3) er vist følgende fotos og visualiseringer fra punkt 1 i den rækkefølge, der fremgår herunder. Fotopunktet er vist på kort 2.

Kort 2. Visualiseringer af byggeriet på Puggårdsvej 64 fra punkt 1.
