Tilsynsrapport til offentliggørelse

Tilsynsrapport

Virksomhedens navn	Horsens Deponeringsanlæg
Virksomhedens adresse	Endelavevej 32, 8700 Horsens
CVR nummer	29189889
Virksomhedstype	5.4 Deponeringsanlæg >10 t/dag eller kap. >25.000 t
Tidspunkt for tilsynet	26-06-2024
Baggrunden for tilsynet	Basistilsyn
Varsling af tilsynet	1. maj 2024
Deltagere fra virksomheden	Louise Hertzholm, Deponi- og datatovholder Henrik Bech-Rasmussen, Miljøtekniker Ulrik Helles Holm, Driftsleder for deponi, brovægt og genbrugsområderne Teamleder brovægten Vivi Grabow Pedersen Teamleder Deponiet Kim Elgaard Sørensen
Tilsynet udført af	Louise Bjerregaard Madsen Inge Lise Therkildsen
Tilsynet omfattede	Tilsyn med modtagerkontrol, deponering på de åbne celler, slutafdækning, status på aktiviteter med udtagning af deponiarealer og etablering af omfartsvej.
Materiale udleveret	Der blev udleveret et oversigtskort til MST.

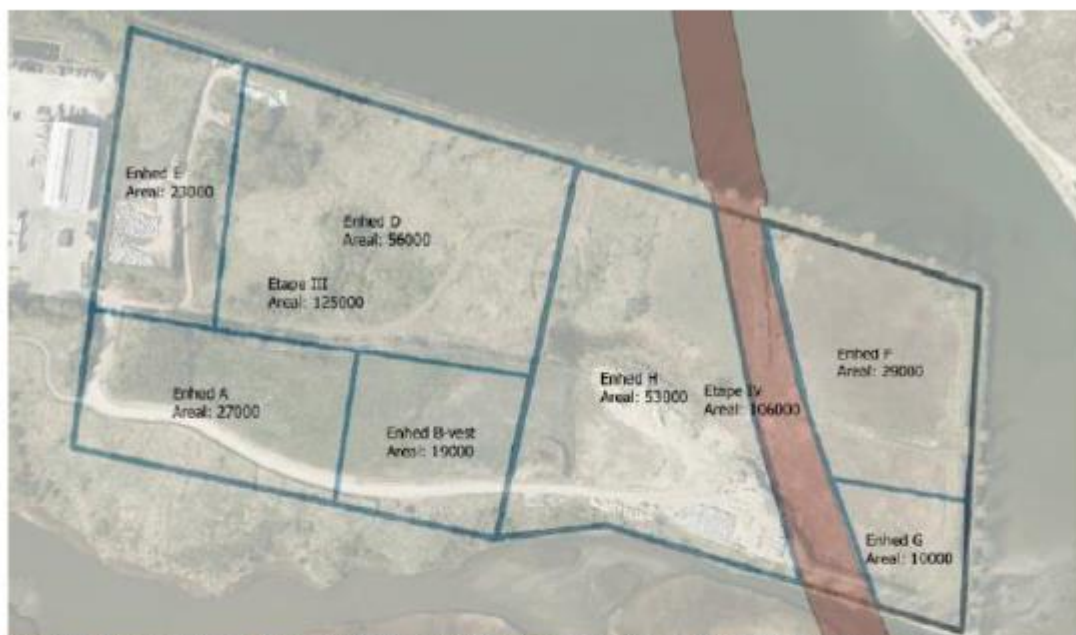
Figur 1 Ny etapeopdeling med tilhørende arealer gældende fra og med 2021 jf. påbud af 17. nov. 2021.

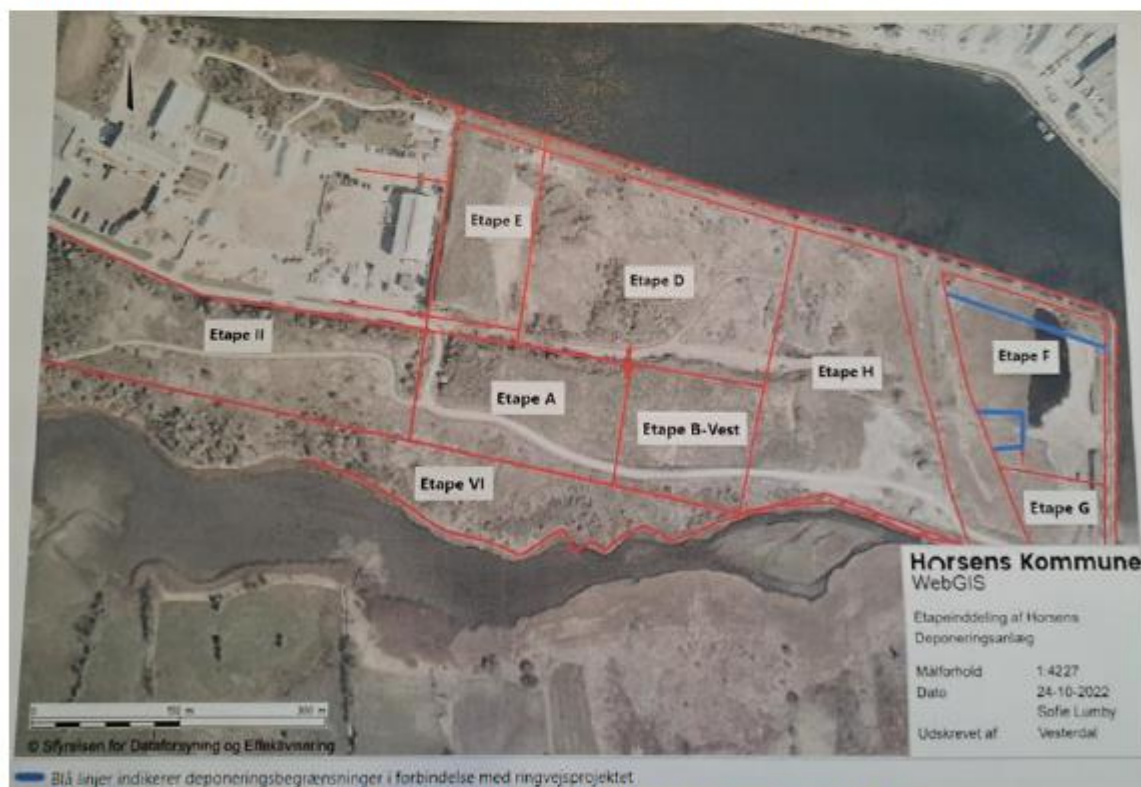
Figur 2 Udleveret oversigtkort med alle etaper angivet. De blå markeringer er områder, der måske skal indgå i ringvejsprojektet, men det er ikke endelig fastlagt, hvorfor områderne fortsat er udlagt til deponi.

Ved den tidligere deponifront ved etape B er deponering stoppet midlertidigt, for at kunne få opfyldt etape G, som ligger øst for den fremtidige Ringvej-Syd og dermed bliver den adskilt fra resten af deponeringsanlægget, når ringvejen er etableret.

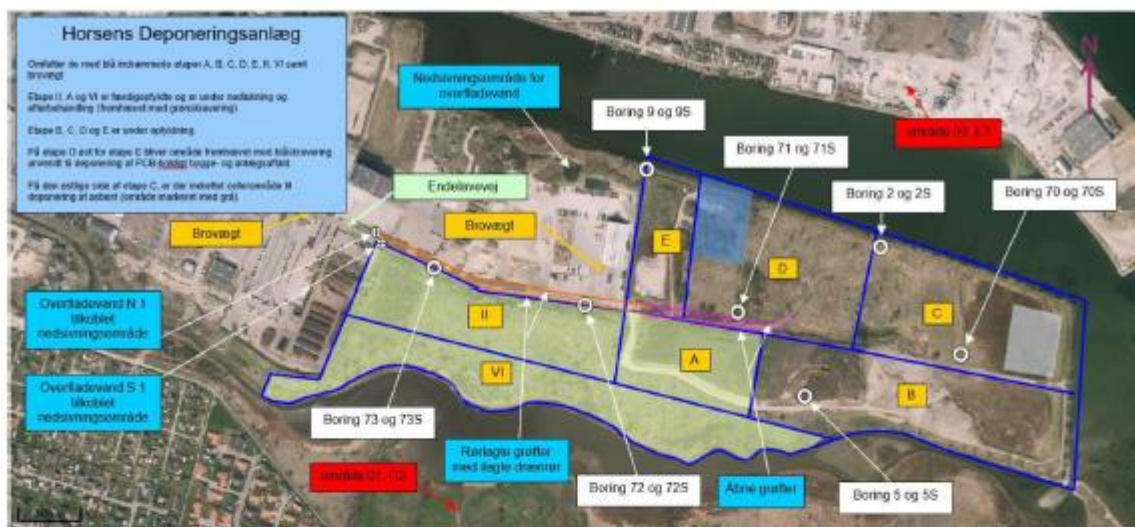
Figur 3 Luftfoto af grundvands og perkolatboringer. Luftfotoet viser opdeling af etaper gældende til og med 2020, og som viser nuværende placering af boringer og tidligere prøveudtagningssted for overfladevand (prøvetagning af overfladevand er ophørt ved udgangen af 2021, da den direkte udledning heraf ophørte).

De grundvands- og perkolatboringer, der blev besigtiget på tilsynet var aflåste, og anlægget bekræftede, at alle deres boringer er aflåste og proppet af.

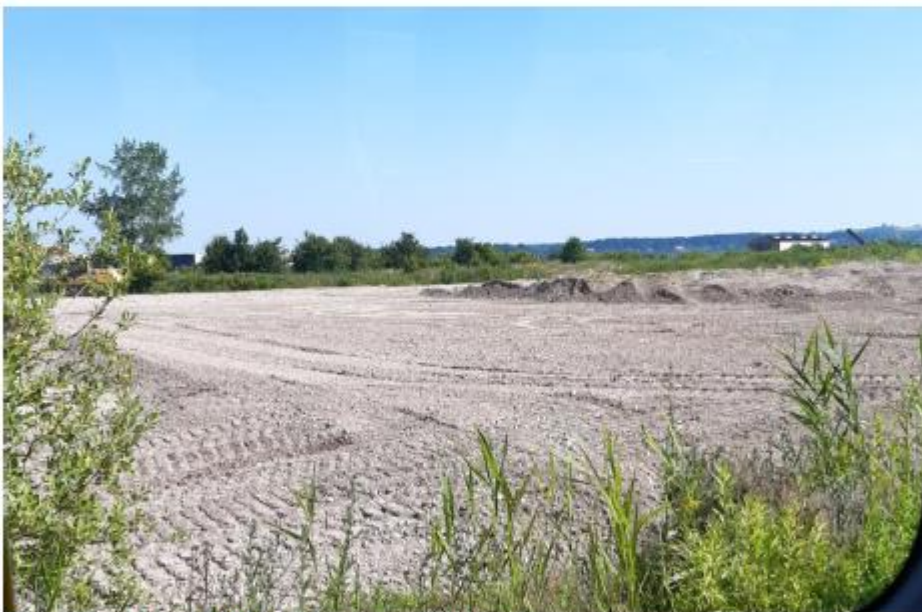
På etape F, hvor der deponeres asbest, oplyser anlægget at de flere steder er nået til den slutkote, de vil fylde op i, da Horsens Kommune ønsker at etablere en bådopbevaringsplads

på arealet, når etappen er nedlukket. Horsens Deponeringsanlæg vil derfor ikke udnytte den fulde godkendte kapacitet i etape F.

Figur 4 Dele af etape F, hvor der ikke forventes at blive deponeret mere asbest.

Horsens Deponeringsanlæg anvender knust beton og tegl benævnt *0-32 mm beton tegl stabil* til daglig afdækning og som stabillag mellem slutafdækningen og slutkoten for det deponerede affald på etape F. Beton-stabil (nedknust beton og tegl, nedknust tegl, nedknust beton), for at gøre pladsen mere stabil til den fremtidige anvendelse som bådplads efter nedlukning af etapen

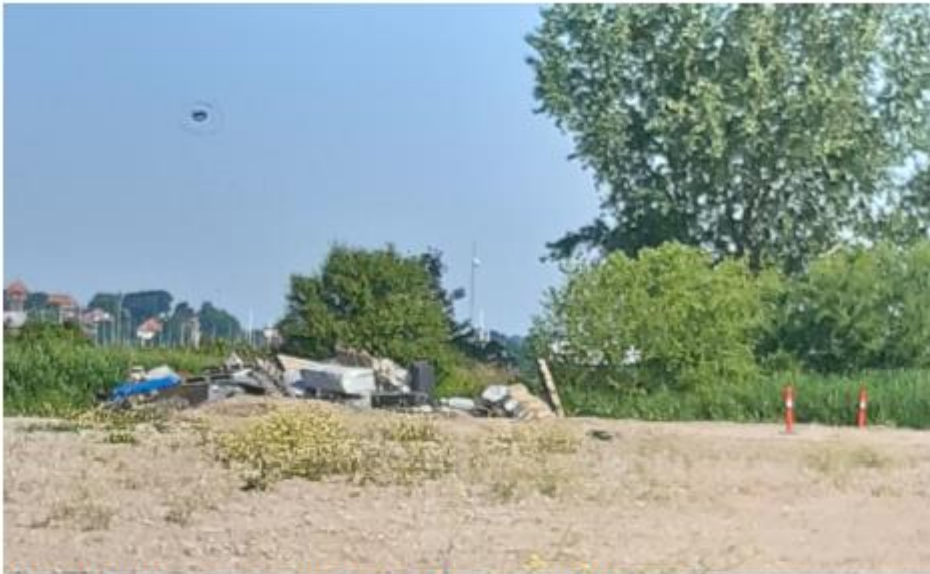
Horsens Deponeringsanlæg er fra start juni 2024 ophørt med at overdække aflæsset asbest straks, men kun ved arbejdsdags ophør, som krævet i deres godkendelse. Anlægget har ikke konkret krav om at afdække aflæssede læs straks, men eftersom anlægget ønsker at kunne tippe asbestpladserne af, så kan der forekomme brud på plastikken og de bagvedliggende asbestplader, hvormed der er risiko for spredning af asbeststøv. Horsens Deponeringsanlæg har på tidligere tilsyn oplyst, at de ønskede at kunne fortsætte med at tippe asbesten af, og for at undgå risiko for spredning af asbeststøv, indførte de en procedure med straks-afdækning. Miljøstyrelsen spurgte ind til hvordan de vil sikre mod spredning af asbeststøv, hvis de ikke afdækker straks og stadig foretager aftipning af asbest. Forskellige løsningsmuligheder blev drøftet, og Horsens Deponeringsanlæg vil genindføre straksafdækning, og så komme med et oplæg for hvordan de fremadrettet kan arbejde, hvor mængden af afdækning reduceres uden at give risiko for spredning af asbest. Horsens Deponeringsanlæg finder det lidt problematisk at straksafdækningen optager en ikke uvæsentlig del af voluminet i deponiets samlede godkendte kapacitet.

Figur 5 Asbest tippet af lastbilerne, hvor der ikke er sket straksafdækning.

Tilsynet gav ikke anledning til bemærkninger. På tilsynet blev aftalt, at Horsens deponeringsanlæg indsender forslag til ændret praksis ved håndtering af asbest, hvis de vil gå væk fra straks afdækning og fortsat kunne tippe asbestaffaldet af i stedet for at krane det af.

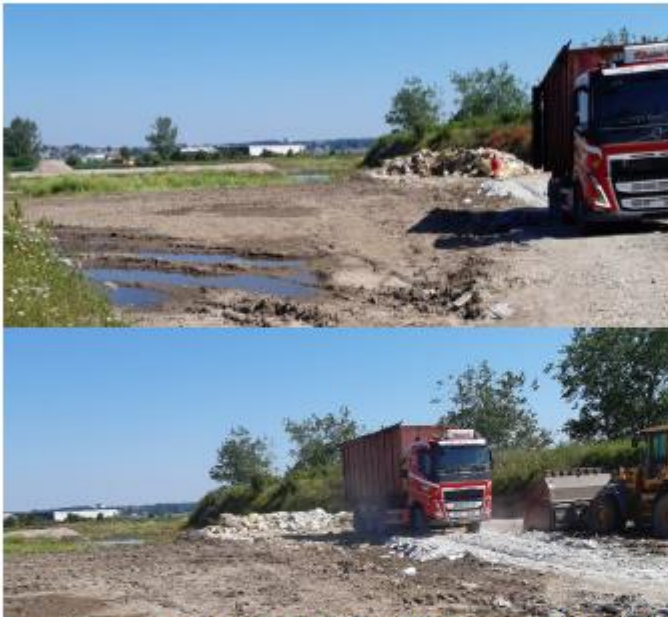
Der produceres ikke affald på anlægget. Ved tippen er der anlagt jordvold til at standse affaldsflugt. Anlægget rundes jævnlige og der samles affald op, der er blæst væk fra tippen. Det er primært plastposer, der opsamles. Det opsamlede plast bortskaffes på Horsens Kommunes genbrugsplads. Tippen på etappen til blandet affald holdes lille, for at minimere risikoen for flyveaffald. Der blev ikke observeret flyveaffald på tilsynet.

Figur 6 Deponeringsfront på etape g, hvor der deponeres blandet affald.
