**Miljøtilsyn med Sportsrideklubben i henhold til husdyrloven**

Frederikshavn Kommune foretog den 26. juni 2025 tilsyn med miljøforholdene på Skagensvej 195A, 9900 Frederikshavn.

# Tilsynsrapport

Sportsrideklubben, Skagensvej 195A  
9900 Frederikshavn

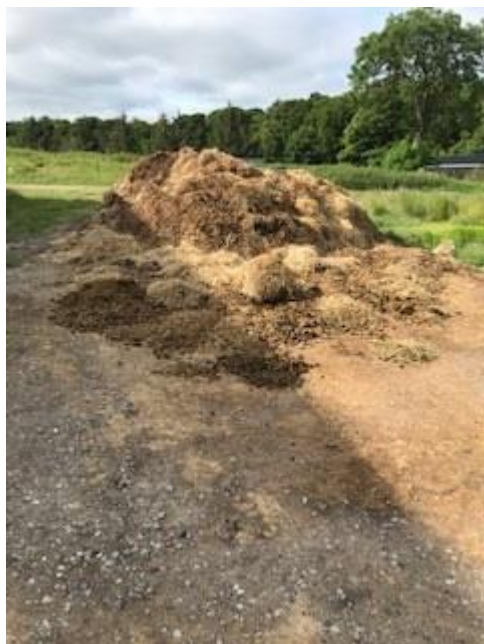
- Møddingsplads – indskærpelse

Ved tilsynet blev det observeret at mødding er placeret på areal, hvor der var usikkerhed om fast bud og afløb og hvor der ikke var opkant.

| Kontrolpunkt | Tilsynskommentar |
|---|---|
| Møddingsplads | Møddingsplads kan ikke godkendes, eftersom der ikke var opkant og usikkerhed om hvorvidt, der var fast bund med afløb.<br>Forholdet indskræpes<br>Møddingen afhentes af Sindal Biogas.<br>Ved tilsynet blev der konstateret en forholdsmæssig stor mængde mødding på møddingspladsen og det blev oplyst, at møddingen er flyttet fra tidligere møddingsplads grundet afhentningsmuligheder for Sindal Biogas. |

**Husdyrgødning skal enten opbevares på møddingspladser med fast med bund og afløb samt opkant eller i lukket container.**

**Det indskræpes at forholdene er bragt i orden og opfylder ovenstående senest den 11. juli d.å.**
