**VIRKSOMHEDSTILSYN**

<b>Virksomhedsnavn:</b> Knebel Autoservice	<b>Dato for tilsyn:</b> 23. oktober 2018
<b>Tilsynsadresse:</b> Holmbjergvej 31	<b>Postnummer og by:</b> 8420 Knebel
<b>CVR-nr./evt. P-nummer:</b> 27118860	<b>Matrikel:</b> 5bt, 5dh Skellerup by, Knebel
<b>Kontaktperson:</b> Henrik Mikkelsen og Trine Pedersen	<b>Planforhold:</b> Blandet bolig og erhverv 4.10. BE 11
<b>Telefon nr.:</b> 86351522	<b>Tilstede ved tilsynet:</b> Henrik Mikkelsen
<b>E-mailadresse/hjemmeside:</b> <a href="mailto:hhm@knebelautoservice.dk">hhm@knebelautoservice.dk</a> / <a href="http://www.knebelautoservice.dk">www.knebelautoservice.dk</a>	<b>Tilsynsførende:</b> Lis Bach og Kirsten W. Lohmann

## Tilsynsrapport for ikke miljøgodkendelsespligtige virksomheder

Sagsnr. 18/39619

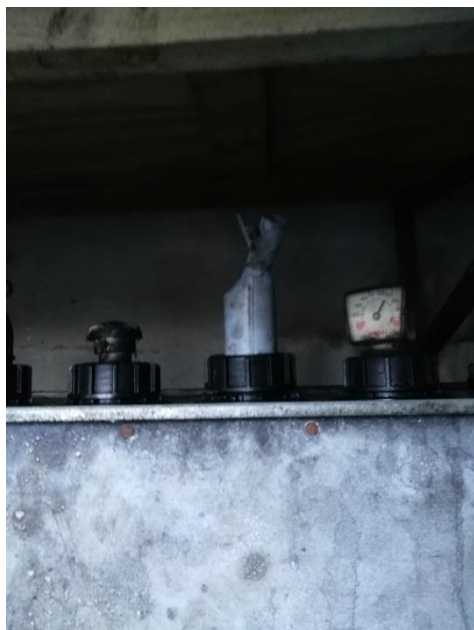
*Studs med forlænger og mekanisme til at låse påfyldningsrøret fast til tanken under fyldning.*

Nr.	Bemærkning i 2015	Efterfølgende konstatering ved tilsynet i 2018
1	Opmærksomhedspunkt: Der skal være fokus på, at pladsen til fyldning af spildolietanken skal indrettes mere hensigtsmæssigt, så spild til underlag og på tanken minimeres.	<i>Spildolietanken er nedsat i en spildbakke og der er påsat en mekanisme så påfyldningsrøret kan låses fast til tanken.</i>
<b>Bemærkning</b>		<i>Det betragtes, at være bragt i orden. Kommunen har ikke yderligere bemærkninger.</i>

Tank	Indhold	Type (nedgravet /over terræn)	Volumen (l)	Produce ret (år)	Tankattest	Opfyldes krav i olietankbekendtgørelsen
1	Fyringsolie	Nedgravet0	2.500 l	1987	Ja	Ja
2	Fyringsolie	Udendørs	1.200 l	1997	Nej	Ja
3	Spildolie	Udendørs (Nau-Duplo dobbeltvægget)	1.000 l	2003	Nej	Ikke omfattet
4	Spildolie	Indendørs	600 l	2003	Nej	Ikke omfattet
5	Motorolie	Indendørs	1.200 l	2001	Ja	Ja
6	Motorolie	Indendørs	1.200 l	2001	Ja	Ja
<b>Er der tegn på spild ved påfyldningsstuds, på belægning eller jord</b>						Nej
<b>Er alder og type af tank OK</b>						Ja
<b>Bemærkninger</b>		<i>På tilsynet i 2015 er der konstateret spild af spildolie på og omkring tanken. Det prioriterede tilsyn omhandler dette. Spildolietanken er nedsat i en spildbakke og påfyldningsstudsene har fået en påsat en mekanisme, så påfyldningsrøret ikke kan rive sig løs under påfyldningen af tanken. Forholdet</i>

*anses for at være bragt i orden.*

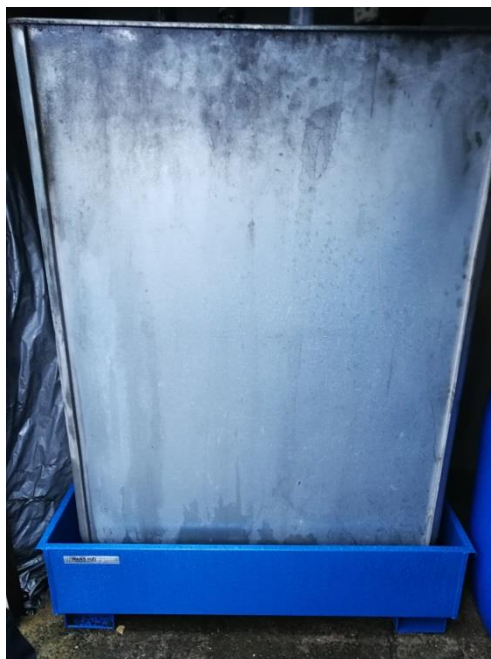
*Bakke til opsamling af spild i forbindelse med påfyldning af tanken.*
