Prioriteret miljøtilsyn på landbrugsejendomme

Identifikation			
Navn og adresse:	Trolddals ApS Trolddalsvej 7, Solbjerg 8355		
Ejer:		Tlf. nr.:	86927764
Adresse:		Mob. nr.:	20457764
		E-mail:	rita@email.dk
Bruger/forpagter:		Tlf. nr.:	
Adresse:			
CVR- nr.:	34462445	P-nr.:	1017557099
Godkendelsestype:		Godkendelsesdato:	
Bedriftstype:	L02: Svinehold uden miljøgodkendelse

Denne tilsynsrapport vil blive offentliggjort på Digital MiljøAdministration (https://dma.mst.dk/) senest 4 måneder efter, at tilsynsbesøget har fundet sted jf. reglerne i miljøtilsynsbekendtgørelsen.			
Tilstede under tilsynet:		Erik Duus Jørgensen og repræsentant for Trolddals ApS	
Tilsynsdato:	25-05-2023	Tilsynsførende:	Anker Laubel

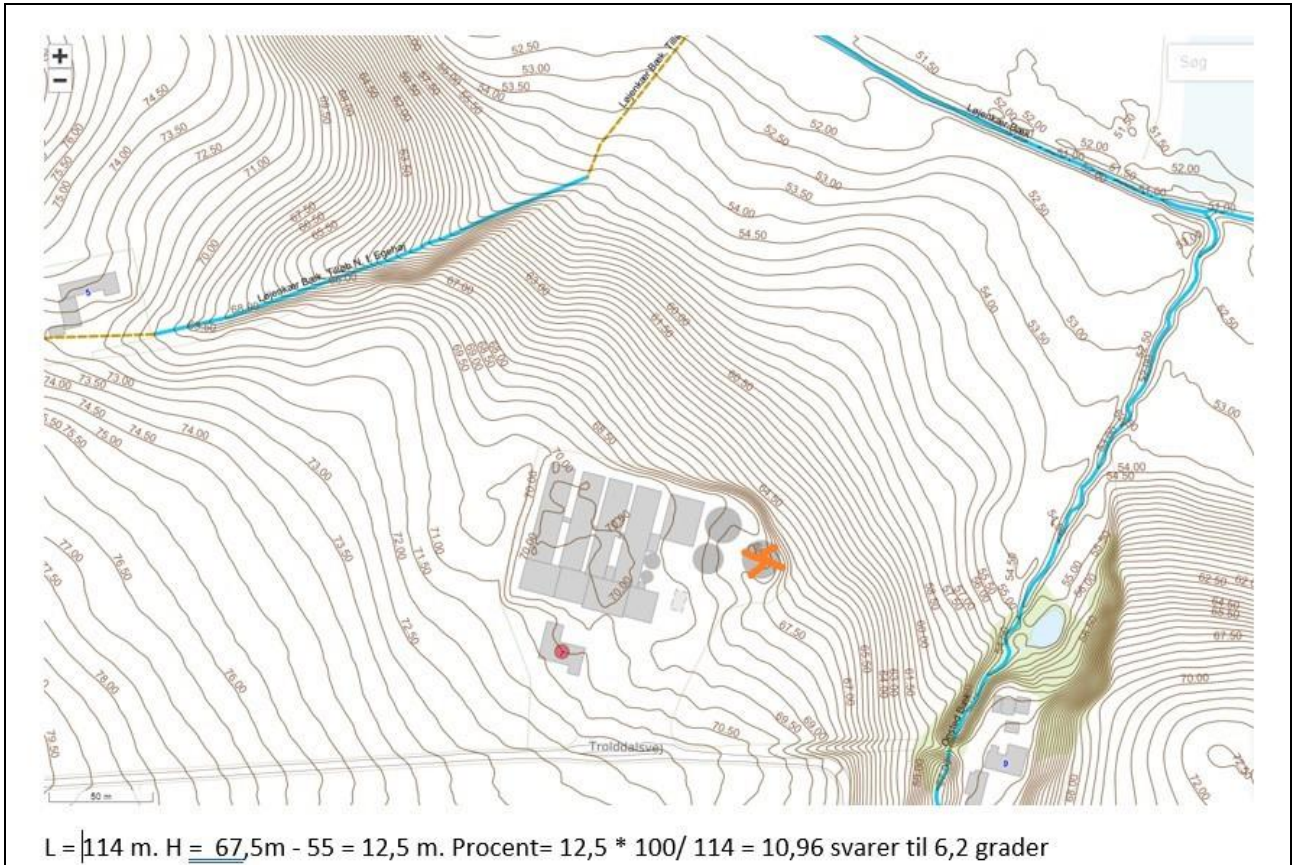
Figur 1: oversigt over bygninger og beholdere. Orange markering viser placering af beholder, som skal være udstyret med velfungerende alarmsystem.

Alarm:	Krav om alarm på østlige beholder
--------	-----------------------------------
