Miljøtilsynsrapport 2024, Shell Express, Lygten 51, 2400 København NV

15. oktober 2024

Baggrundsnotat

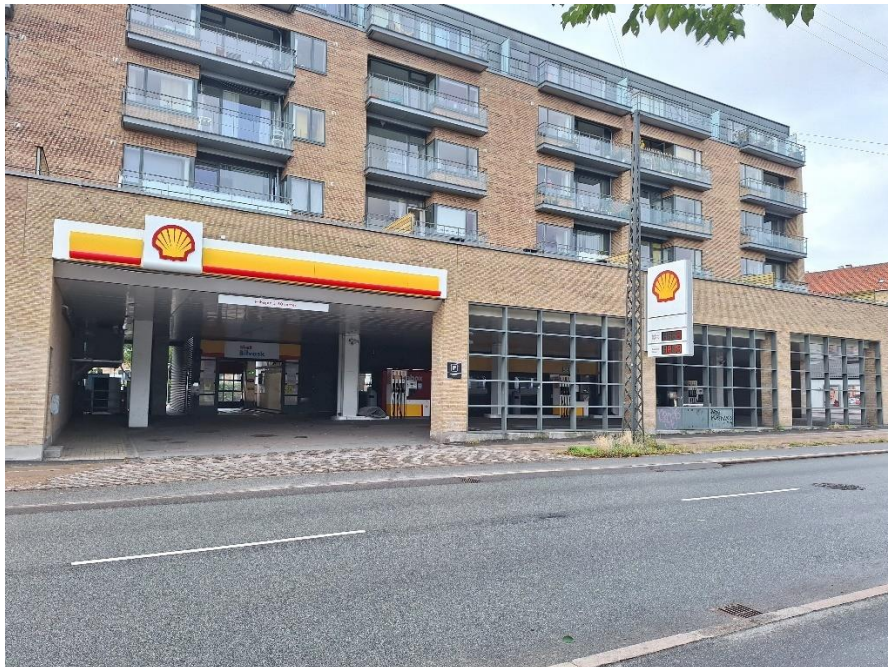
Shell Express på Lygten 51, 2400 København NV består en tankstation med 3 benzinstandere og en vaskehal. Butik er fornyeligt nedlagt.

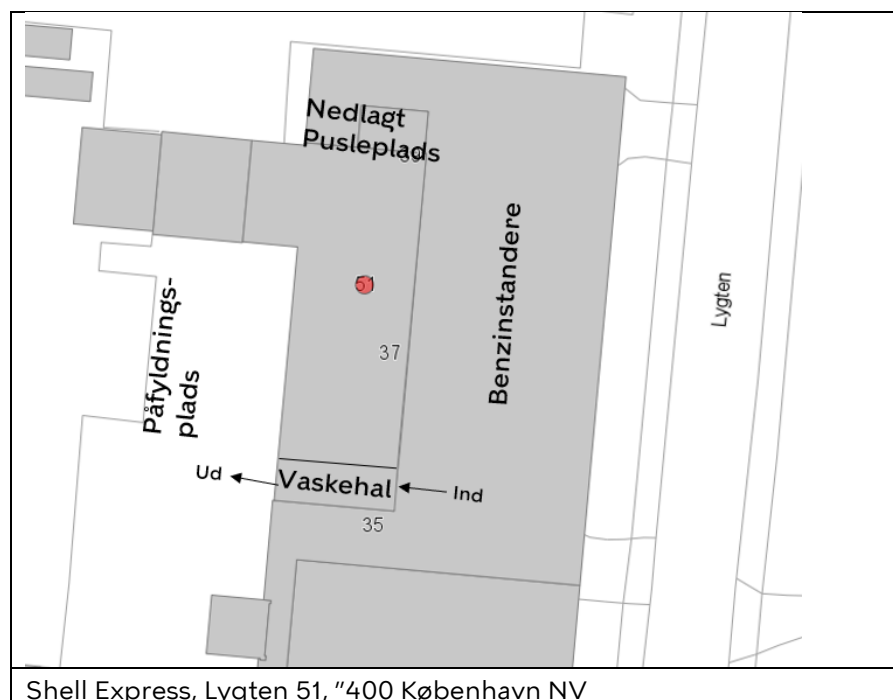
Shell Express, Lygten 51, "400 København NV

Servicestationens indretning er som vist på kort.

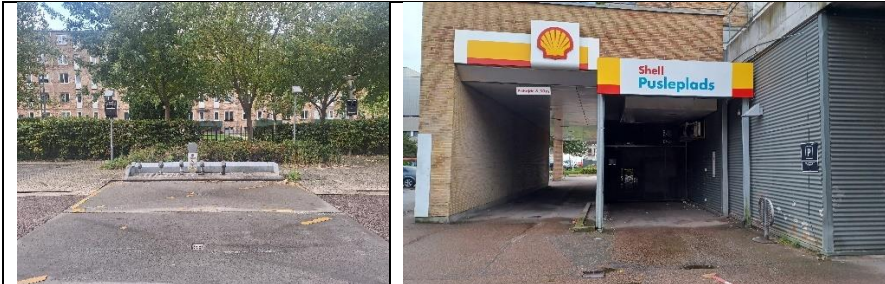
Påfyldningsplads til tanke er placeret på bagsiden af bygningen. Her findes også en nedlagt pusleplads.

Påfyldningsplads og nedlagt pusleplads

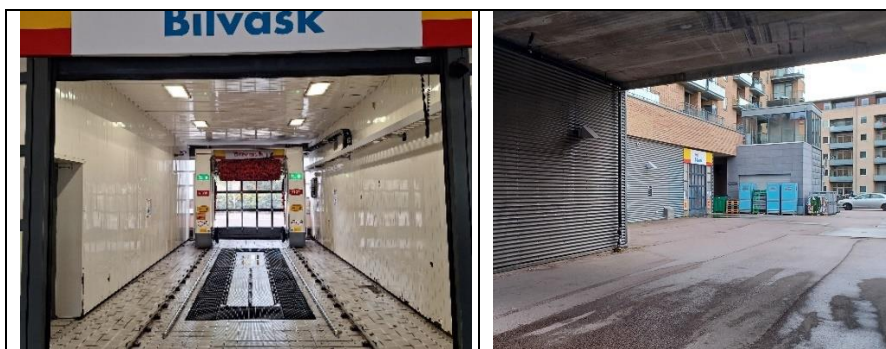
Spildevand stammer vaskehal.

Vaskehal og udkørsel

Belægning i vaskehal manglede et par fliser. Det blev oplyst, at det vil blive udbedret.

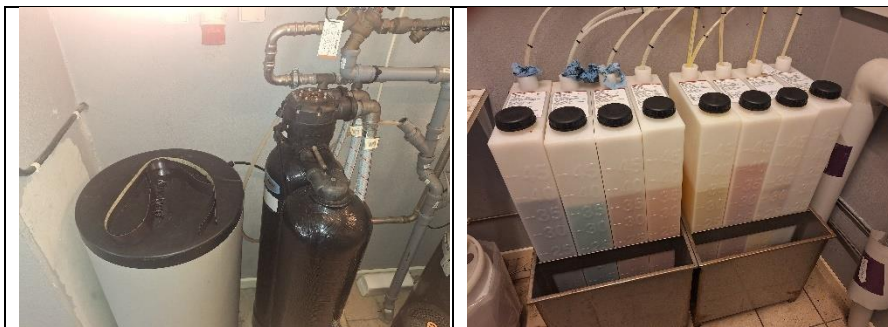
Vaskehal forsynes fra et teknikerrum ved siden af vaskehallen. Vand ion-byttes inden det bruges som vaskevand. Vaskemidler doseres fra teknikerrum.

Ionbytter og vaskemidler placeret på spildbakke

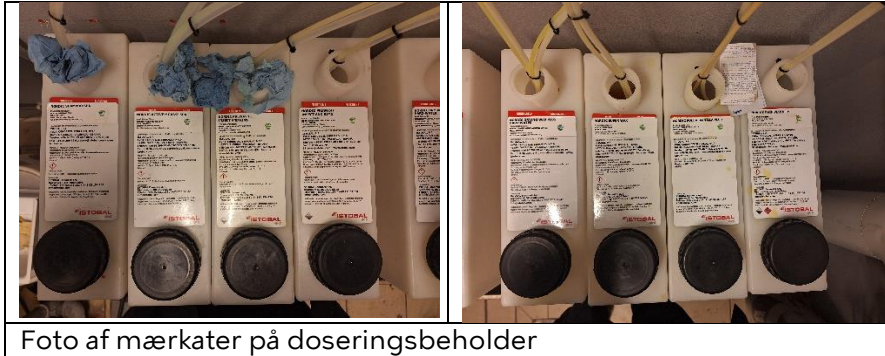
På doseringsbeholderne i teknikerrum er der angivet på et mærkat hvilke vaskemidler, der bruges/er i brug.

På tilsynet blev de fremsendte sikkerhedsdatablade kontrolleret med mærkaterne på doseringsbeholderne. Det viste sig, at lige netop "Specielt hvidt skum" ikke længere bliver brugt.

Foto af mærkater på doseringsbeholder
