Tilsynsrapport til offentliggørelse

Virksomhedens navn	Miljøanlæg Rønnovsdal
Virksomhedens adresse	Rønnovsholmvej 154, 9800 Hjørring
CVR nummer	23264757
Virksomhedstype	5.4 Deponeringsanlæg >10 t/dag eller kap. >25.000 t
Tidspunkt for tilsynet	02.10.2018
Baggrunden for tilsynet	Basistilsyn samt kampagnetilsyn vedr. boringskontrol
Varsling af tilsynet	Tilsynet var varslet med brev af 18. september 2018
Deltagere fra virksomheden	Thomas Thomsen og Kalle Jørgensen
Øvrige deltagere	
Tilsynet udført af	Benedikte Vandsø Christensen og Ingelise Therkildsen
Tilsynet omfattede	Tilsyn med aktiviteterne på miljøanlægget samt gennemgang af vilkår i eksisterende godkendelser.
Materiale udleveret	Der blev ikke udleveret materiale ved tilsynet. AVV I/S har efterfølgende fremsendt driftsinstrukser for aktiviteter på miljøanlægget samt et eksempel på en grundlæggende karakterisering for affald til deponering.

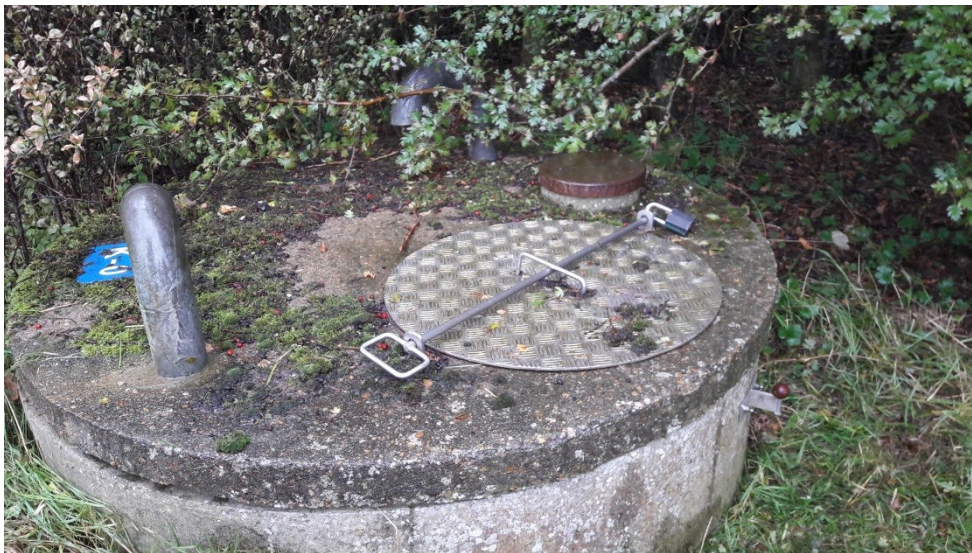
Miljøstyrelsen har i 2018 gennemført kampagnetilsyn vedrørende boringer på de anlæg, hvor der har været fysisk tilsyn. Da det styrtregnede på tilsynstidspunktet, blev kampagnetilsynet udsat. Der blev kun ført tilsyn med monitoringsboringen KO i miljøanlæggets NV hjørne. Boringen er en tørbrønd med pumpeump. Sumpen var fuld af vand og bør tømmes. Dette skal formodentlig ske jævnlige, da det så ud til, at der siver vand ind gennem brødringene.

KO Boringen er aflåst.

Boringen var ikke forsynet med DGU nr. hvilket den skal være. DGU numre kan hentes på GEUS hjemmeside.

Fotodokumentation for tømt sump og påsat DGU nr. bedes sendt til Miljøstyrelsen senest den **1. marts 2019**.

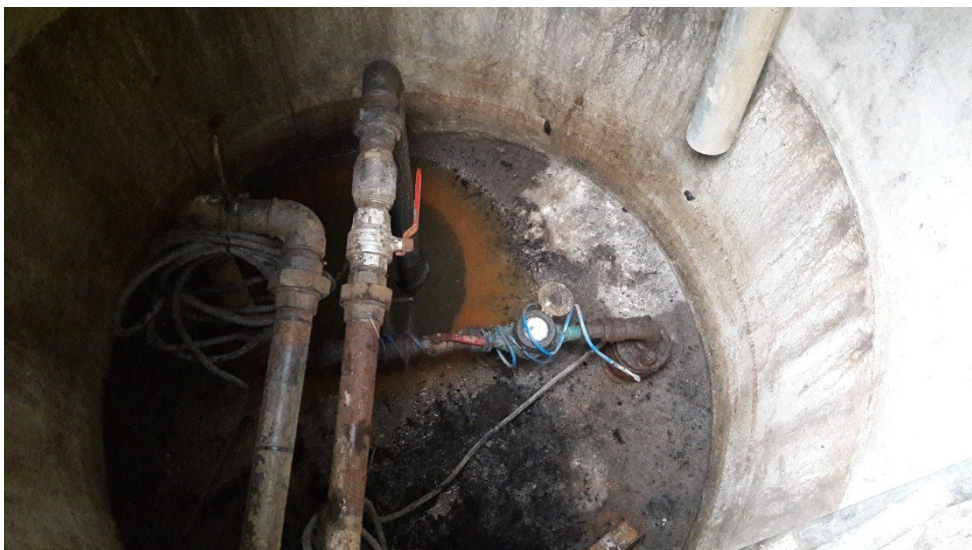
Et kig ned i boringen. Pumpeumpen er fuld og mærker på brødringene viser, at der siver vand ind i boringen.
