## **Tilsyn med opgravning af mink i Nr. Felding**

Miljøstyrelsen har den 2. juni 2021 ført tilsyn med opgravning af minkmateriale og forurenede jord under minklaget i minkgravene ved Nr. Felding.

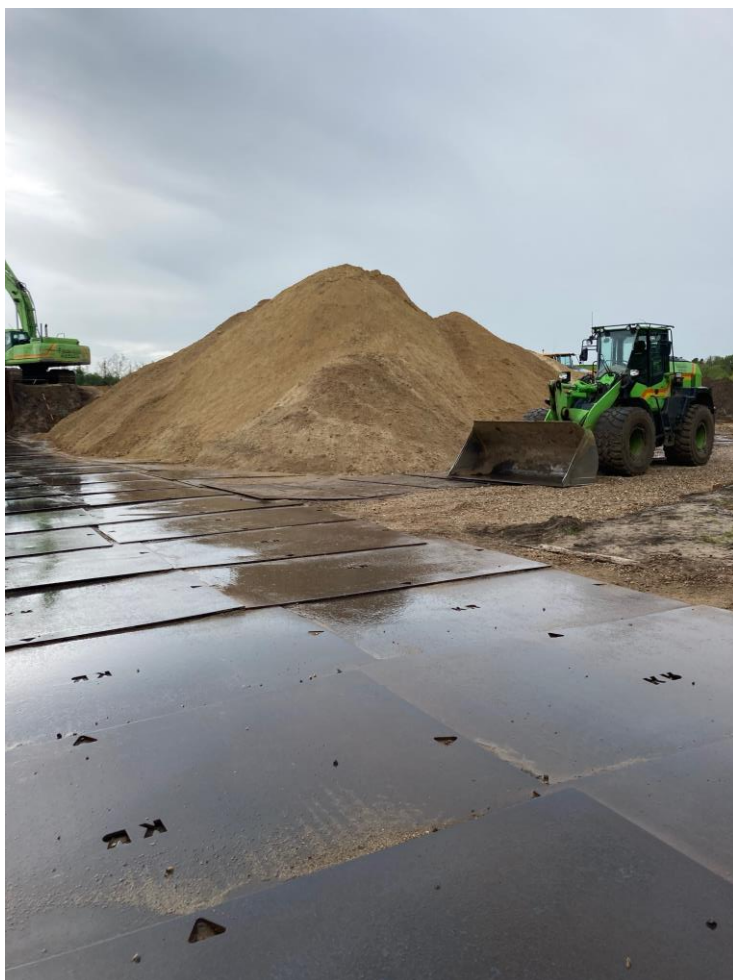
På omlastepladsen lå fortsat en bunke forurenede jord, der er gravet af under minklaget. Bunken var større end ved sidste tilsyn. Jordbunken afgav lugt i en afstand af ca. 20 meter. Hele pladsen fremstod meget ryddelig.

**Billedet viser bunken af forurenet jord gravet af under minklaget.**

Jorden afventer at blive sendt til jordbehandlingsanlæg. Der er nu fundet en aftager af jorden og Fødevarestyrelsen forventer, at de kan begynde at fraføre jord fra pladsen i løbet af de nærmeste dage. Indtil fraføring af jorden påbegyndes, bliver der ikke gravet mere forurenede jord af under minklaget.

Ifølge miljøgodkendelsens vilkår B7 skal forurenet jord omgående placeres i de dertil beregnede containere eller beholdere. Containere og beholdere skal derefter straks tildækkes eller tillukkes og bortkøres. Fyldte beholdere, containere eller lastbiler med minkmateriale på lad, må ikke tage ophold på området.

Jf. godkendelsens vilkår B12 må omlastepladsen kun bruges til omlastning. Den må ikke bruges til opbevaring eller lager.

Jf. Miljøbeskyttelseslovens § 68 skal tilsynsmyndigheden foranledige et ulovligt forhold lovliggjort, medmindre forholdet har underordnet betydning. På baggrund af dagens tilsyn vurderer Miljøstyrelsen, at forholdet er af underordnet betydning, idet den opgravede jord ikke lugter væsentligt. Miljøstyrelsen har derfor valgt ikke at håndhæve vilkårene.

Fødearestyrelsen har den 8 juni oplyst Miljøstyrelsen om, at jordbunken med forurenede jord fra under minklaget er blevet fjernet, og at der nu løbende fraføres opgravet jord fra renderne til jordbehandlingsanlæg som planlagt.

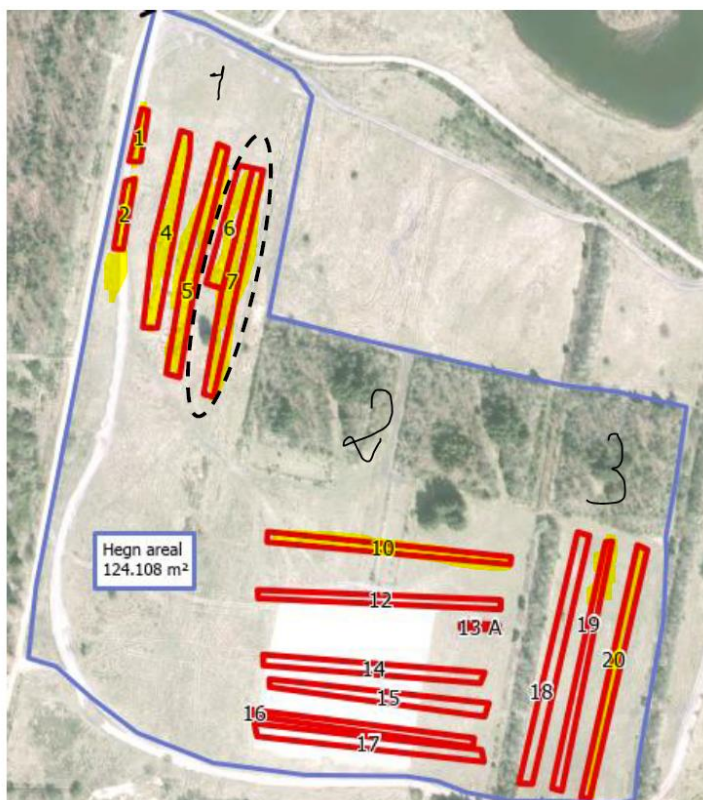
Alle render i graveområde 1 er tømt for minkmateriale (rende 1, 2, 4, 5, 6 og 7). Rende 10 i graveområde 2 og rende 20 i graveområde 3 er ligeledes tømt for minkmateriale. Opgravning af mink i rende 18 og 19 var i gang. Dvs. at alle render indenfor 300 meter fra Boutrup sø vil være tømt for minkmateriale inden for ganske kort tid. Der blev ikke observeret dyr/fugle eller insekter ved opgravningen som eventuelt kunne være tiltrukket af lugt. Tilsynsførende oplyser, at der ikke har været dyr, fugle eller insekter i forbindelse med arbejdet.

Billedet viser med gul markering, hvilke render der er gravet op. Den oprindelige rende 2 er gravet helt op, selv om der kun var fyldt mink i en del af den.

Afgravning af den underliggende jord afventer som nævnt ovenfor, at man kan begynde at fraføre den jord, der ligger på omlastepladsen.

Opfyldning med renderne med rent jord går i gang, når afgravning af den forurenede jord under minklaget kommer ordentlig i gang. Det blev oplyst, at man, ved genopfyldning af renderne, er opmærksom på, at den jord, der kommer til at udgøre den øverst liggende jord i renderen, skal bestå af den jord, der lå oven på

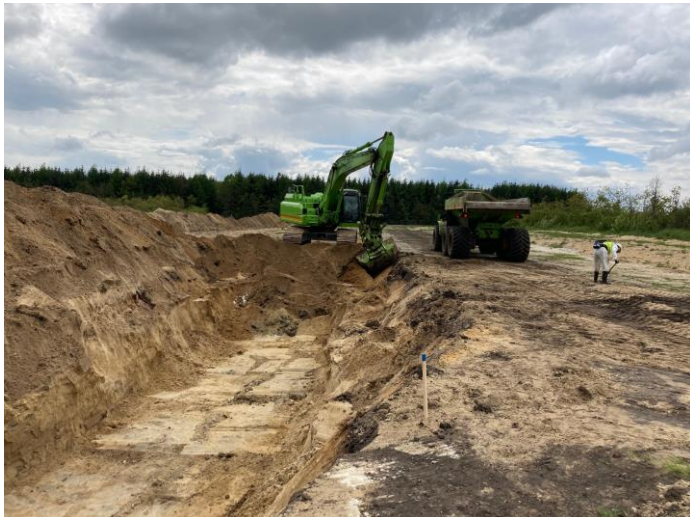
Opgravning af minklaget og forurenede jord blev besigtiget. Det lugtede lidt mere ved selve opgravningsstedet end ved Miljøstyrelsens tidligere tilsyn. Dette skyldes formodentlig, at det var varmere ved dagens tilsyn end ved Miljøstyrelsens to foregående tilsyn.

**Billedet viser gravemaskinen, der er ved at grave minkmateriale op i rende 19. Bemærk personen til højre i billedet, der opsamler spildt minkmateriale mens opgravningen foregår.**
