Afrapportering af miljø – og affaldstilsyn hos Tikøb Autoservice d. 23. marts 2026

Helsingør Kommune var på tilsyn på dit værksted fredag d. 23. marts 2026.

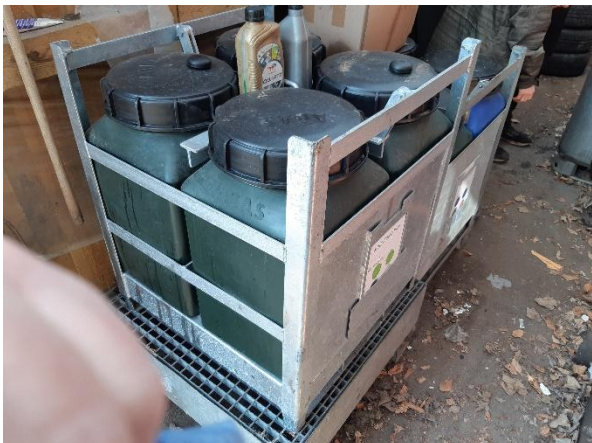
Alt OK. Kemikalier opbevares i kemiskab og olieprodukter opbevares på spildbakker. Spildbakkerne havde en smule spild. Jeg mindede om at de skal være rene. Noget affald står i ABAS rullebeholder, men der er indsat spildbakke under.

1. ABAS system med spildbakke
2. Spildolietank
3. Olieopbevaring med spildbakke
4. Affaldscontainere med skiltning
5. Udsug til udstødningsgas

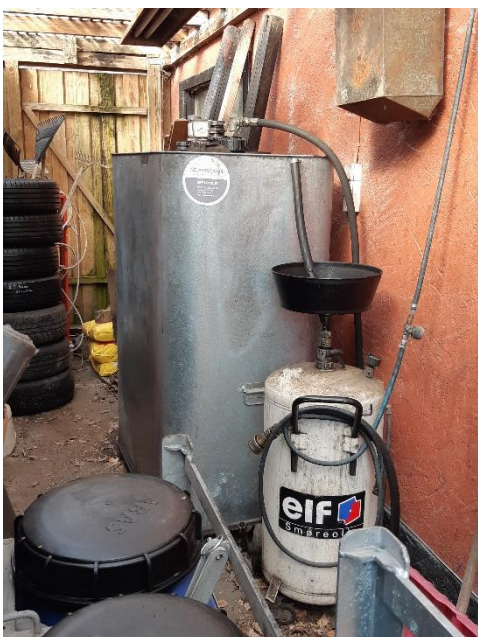
Der er registreret to fyringsolietanke på 1200 l og herudover en spildolietank på 1000 l.

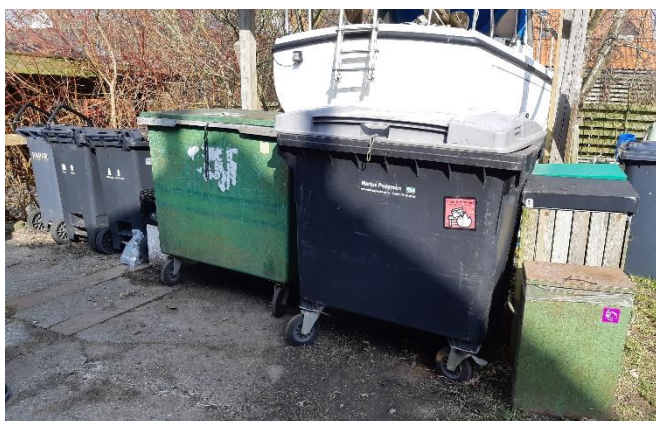
Ej relevant	Har indsamling	Skal etablere indsamling	Skal forbedre sortering	Kommentar
  Plast (hård & blød)		X			
  Mad- & drikkekartoner	X				
  Madaffald	X				
  Pap/papir		X			
  Glas		X			Køres på genbrugspladsen
  Metal		X			
  Farligt affald		X			
  Tekstilaffald		X			Køres på genbrugspladsen
  Restaffald	X				
Er der tydelig skiltning?	Ja. På container med rest er der et mærkat "småt brændbart" der bør skiftes til piktogram for rest

Værkstedet ligger i et område hvor der er tilstødende boliger og da mængden af affald er begrænset benyttes disse spande til affald fra virksomheden. Udover husstandsspendende er også en større container til rest samt pap/papir. Der er tydelig skiltning på begge, dog et "småt brændbart" på restfraktionen, som bør skiftes. Der er ikke blandede fraktioner egnet til mere udsortering i restfraktionen. Vedr. det farlige affald fremgår det af ADS, at det afhentes af godkendte modtagere. Du informerede om at du også selv kørte på genbrugspladsen med bl.a. glas og tekstilaffald når du havde disse fraktioner. Alt i alt var der ikke noget at bemærke i forhold til affaldssorteringen samt håndtering.

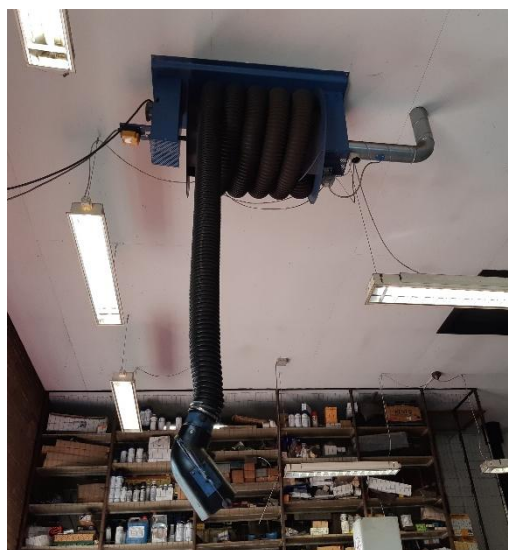
Der er etableret udsug og afkast 1 meter over tag.
