Miljøtilsynsrapport for landbrugstilsyn på:

Adresse:	Dejbjergvej 4, 6900 Skjern (dyrehold ved Andrup Engvej 2)
CVR:	30307925
Type:	H16a22: H §16a, IE Slagtesvin
Tilsyn:	Basis tilsyn – d. 12-05-2023
Baggrund:	Tilsynet er udført i henhold til gældende bekendtgørelse om miljøtilsyn.

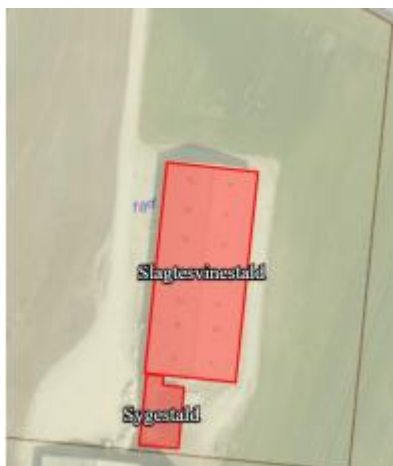
Gældende tilladelse til dyrehold (rød markering)

Ved flytning af matrikelgrænse mellem slagtesvinestalde og Dejbjergvej 14A er grænsen ændret, så bygning med sygestier er flyttet over på matrikel 18a Østerby By, Stauning (=Dejbjergvej 14A).

- Ændringen bevirker, at miljøgodkendelserne for hhv. Dejbjergvej 4 og Dejbjergvej 14A ikke længere stemmer overens med de faktiske forhold.
Vurdering:
- **Matrikelgrænse skal flyttes, så bygning med sygestier til slagtesvin er beliggende på matrikel 18d, Østerby By, Stauning. Alternativt skal begge adresser have ny miljøgodkendelse.**

Produktionsareal	Matriklen skal flyttes, så bygning med sygestier til slagtesvin er beliggende på matrikel 18d, Østerby By, Stauning. Alternativt skal begge adresser have ny miljøgodkendelse.
Dyrehold	<u>Ifølge CHR-register 11-08-2020</u> : 2.300 svin over 30 kg. (Lejer: Stauning Agro A/S). <u>Ifølge lejers gødningsregnskab</u> : <ul style="list-style-type: none">- 2021/2022: 8.118 slagtesvin (31-119,5 kg.)- 2020/2021: 8.463 slagtesvin (32,1-133 kg.) <u>Vurdering</u> : Ejendommen er godkendt efter m2 produktionsareal.
