# Tilsynsrapport

Virksomhed Bents Autolakering

Stavangervej 15, 4900 Nakskov

### Miljøtilsyn gennemført 16. juni 2016

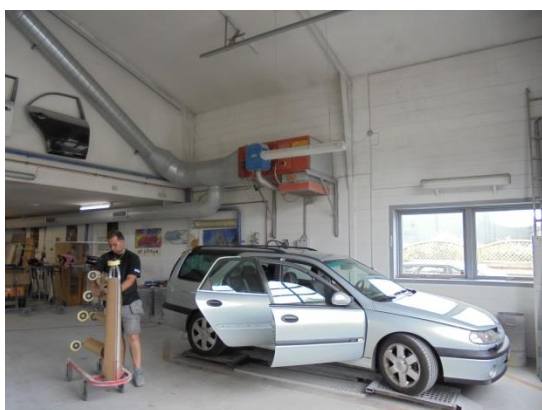
Virksomheden foretager autolakering. Værkstedet er opdelt i to hovedområder, i det ene område sker klargøring i form af udspartling, slibning og afdækning af de dele, der skal lakeres. Selve autolakeringen foregår i en opvarmet malekabine, hvor også afhædning af malingen foregår. Der er desuden et separat lokale til blanding af maling.

Der foretages ikke pladearbejde eller autoreparationer på virksomheden.

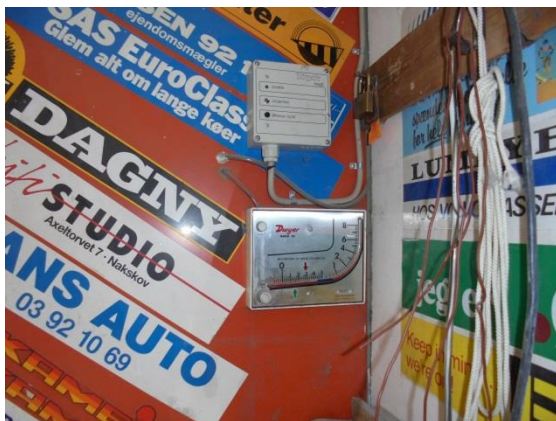
Virksomheden foretager selv udskiftning af filtermateriale i deres filtre. Filtermaterialet indkøbes i ruller og tilpasses til alle rumudsugningsenhederne. På malekabinen er monteret en differenstryk-småler, hvor det kan følges, hvornår det er tid til skift af filtermateriale. Bundfiltrene i malekabinen udskiftes 4 gange årligt og loftsfilteret i malerkabinen skiftes en gang årligt mellem jul og nytår.

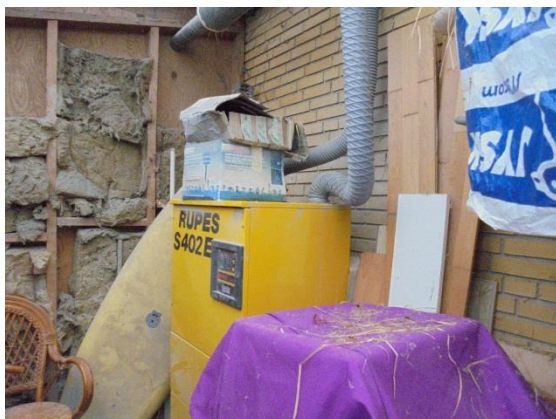
Punktudsugning fra slibeværktøjerne passerer et separat filter. Filteret renses løbende ved hjælp af trykluft. Slibestøvet opsamles i en beholder under filteret. Beholderens indhold tømmes regelmæssigt og bortskaffes som brændbart affald. Filterpatronerne udskiftes 2 gange om året.

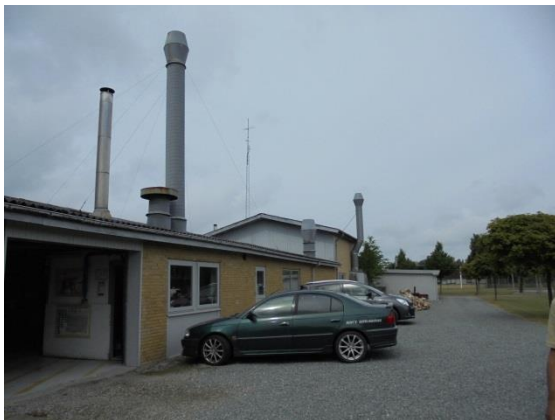
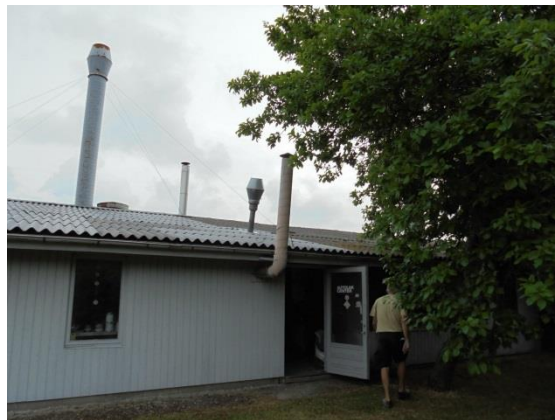
Placeringen af filteret til punktudsugningen fremgår af vedlagte luftfoto.

Alle virksomhedens afkast er ført over tag. Placeringen af afkast er indtegnet i det vedlagte luftfoto.

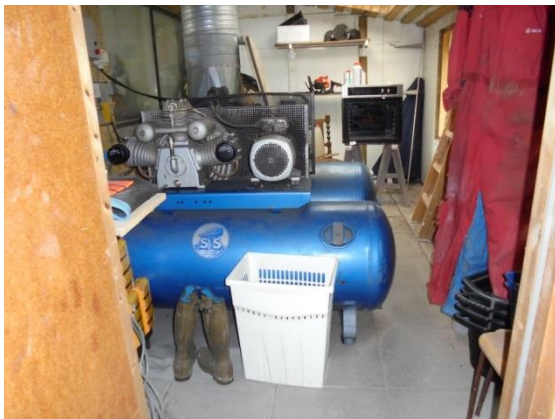
De væsentligste støjklender er slibeaktiviteter, ventilatorer og kompressorerne. Aktiviteter foregår inde i værkstedet. Ventilatorer og kompressoren er ligeledes placeret indendørs.

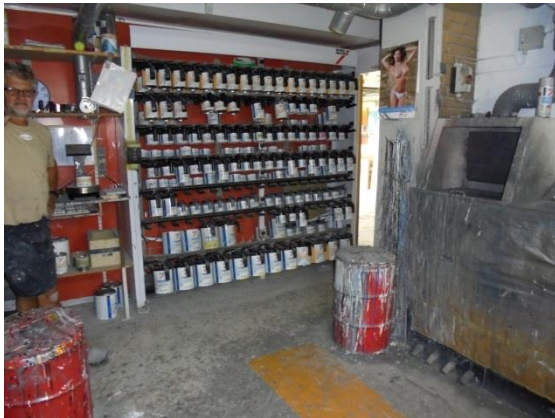
Maling opbevares i blanderummet.

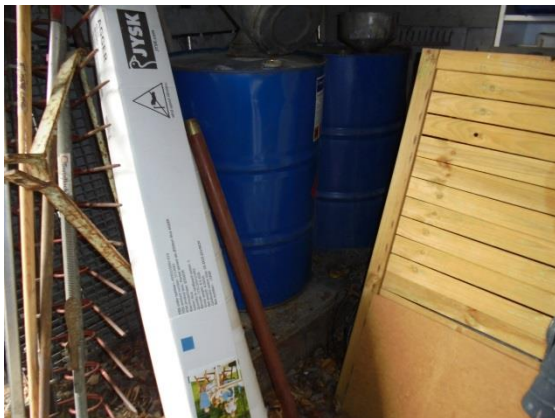
Rensevæsken til rensning af sprøjtepistoler recirkuleres i rensbordet. Når rensvæsken skiftes bliver det brugte rensvæske overført til en 200 liters tromle, der er placeret på en spildbakke. Mængden er ganske beskeden. Den brugte rensvæske bortskaffes af Stena Recycling A/S, og er sidst tømt i 2010.

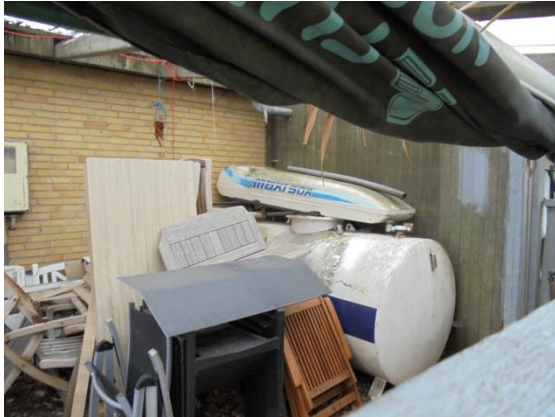
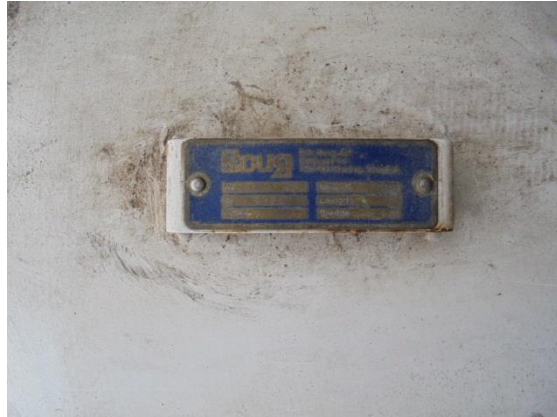
Der findes én olietank på virksomheden, der forsyner begge oliefyr.

Tanken er placeret i et overdækket område syd for værkstedet. Placeringen af tanken fremgår af vedlagte luftfoto. Tanken er en ståltank fra Roug. Tanken er forsynet med mærkeplade, der angiver at den er fra 1994, og er på 2.500 liter.
