## Tilsynsrapport til offentliggørelse

Virksomhedens navn	Skibstrup Affaldscenter
Virksomhedens adresse	Gørlundevej 4 A, 3140 Ålgårde
CVR nummer	64502018
Virksomhedstype	5.4 Deponeringsanlæg >10 t/dag eller kap. >25.000 t
Tidspunkt for tilsynet	26.11.2020
Baggrunden for tilsynet	Basistilsyn og kampagnetilsyn med boringer
Varsling af tilsynet	Tilsynet er varslet d. 12. november 2020
Deltagere fra virksomheden	Lena Christensen og Jette Skaarup Justesen
Øvrige deltagere	-
Tilsynet udført af	Sanne Gärtner og Patrik Leth Flyttov Jørgensen
Tilsynet omfattede	Der blev ført fysisk tilsyn med boringer og en rundgang på pladsen herunder omlastepladsen for husholdningsaffald, genbrugspladsen, slambassiner, storskraldsrampe og kravlegården. Derudover omfattede tilsynet gennemgang af vilkår vedrørende ovenstående.
Materiale udleveret	-

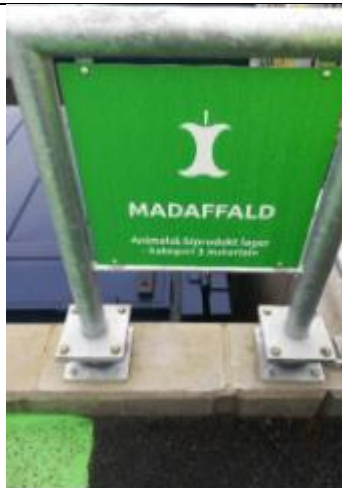
Bilerne kører op til rampen og bakker hen til kanten, hvor det er tydeligt afmærket, om det er dagrenovation eller madaffald, der skal aflæsses (henholdsvis rød og grøn rampe-markering).

Skiltning ved rampen på omlastepladsen

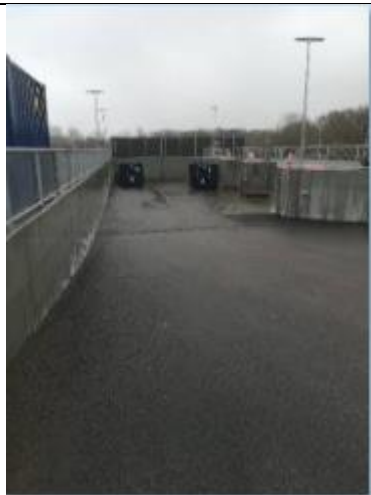
Ved tilsynet fremstod området ved omlastepladsen pænt og ryddeligt.

Foto ned i graven på omlastepladsen

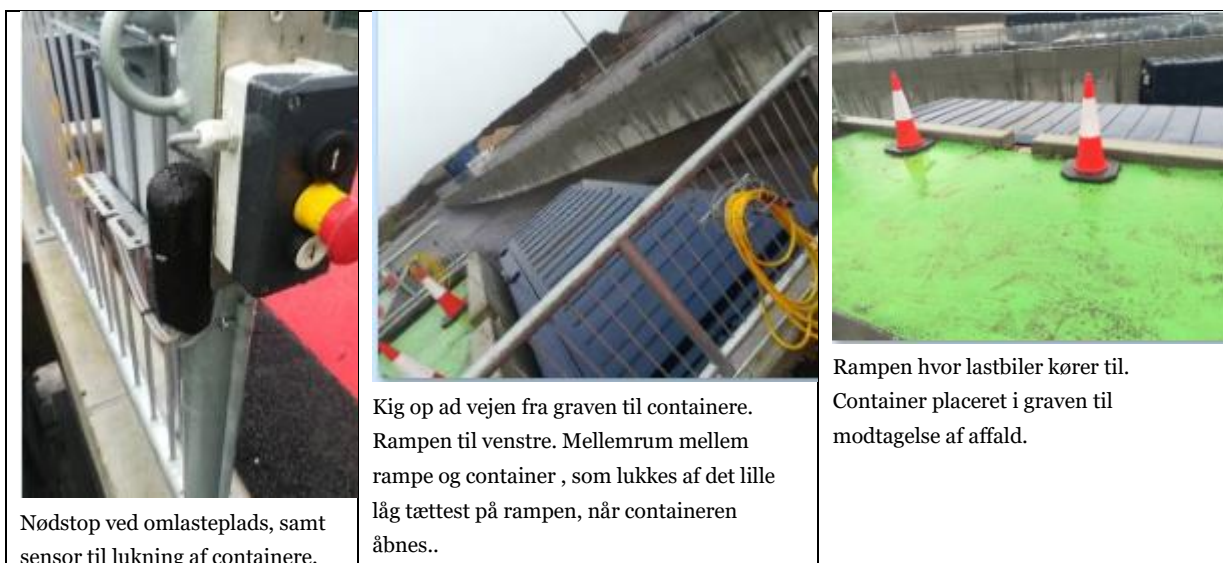
Ved tilsynet blev konstateret, at der jf. vilkår i miljøgodkendelsen er etableret net over området med metalfraktionen. Der var ligeledes net over båsen med husholdningsplast, for at undgå spredning af lette materialer. Der blev fundet stillestående vand inde i båsen. Pladsen er belagt med sf-sten.
