## Rapport for miljøtilsyn 25-02-2026 hos LANDMAND HANS HENRIK WINTHER NIELSEN, Lillevordevej 13, 9280 Storvorde

### Overordnede oplysninger

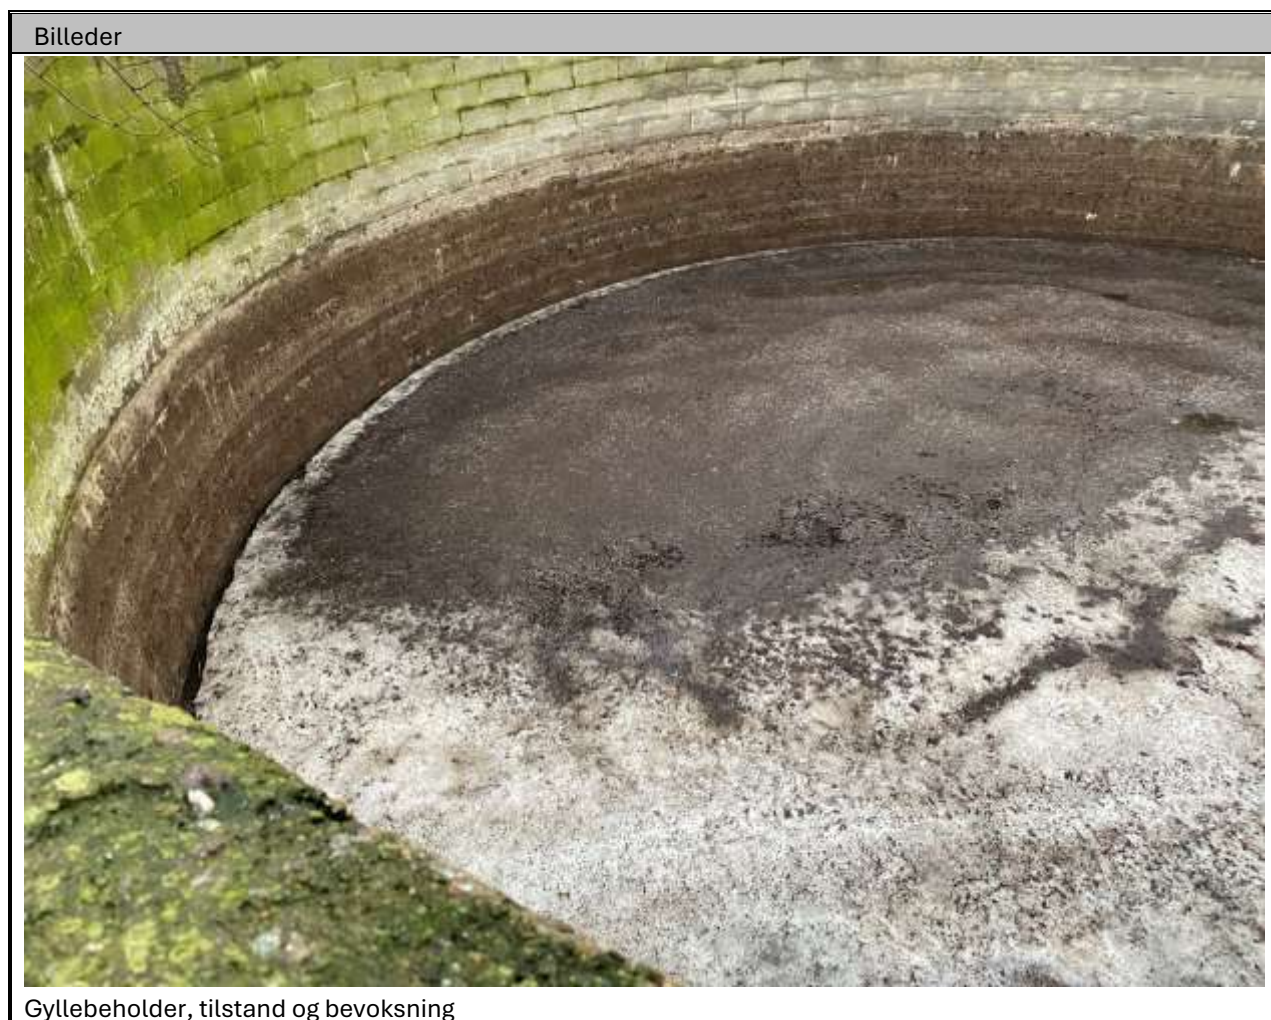
| Kontrolpunkt | Tilsynskommentar |
|---|---|
| | <p>Ved tilsyn 25. februar 2026 var der endnu ikke etableret tæt flydelag på den store gyllebeholder. Indskærpelsen om flydelag fastholdes indtil der er modtaget dokumentation på at der er etableret flydelag.</p> <p>Da der ikke er modtaget indsigelser på varslingen om påbuddet og fristen er udløbet, blev driftsansvarlig gjort opmærksom på at der nu ville blive meddelt et påbud. Driftsansvarlig oplyste, at han ikke havde set varslingen om påbuddet og at den gyllebeholder ikke er bygget til at kunne holde til en fast overdækning. Da driftsansvarlig ikke havde set påbudsvarslet og derfor ikke var klar over at han skulle komme med indsigelser, blev det aftalt at han får 14 dage mere til at få noget på skrift fra en tekniker om at gyllebeholderen ikke kan holde til en fast overdækning. Indsigelser skal være Aalborg Kommune i hænde senest den 16. marts 2026.</p> |
| Opbevaringskapacitet til gylle | Ved tilsynet var der god plads i den store gyllebeholder. Det vurderes derfor, at der er god kapacitet på denne ejendom. |

| Kontrolpunkt | Tilsynskommentar |
|---|---|
| Gyllebeholder, flydelag og logbog | <p>Ved tilsyn den 27. januar 2026 blev det konstateret, at der ikke var flydelag på den store gyllebeholder. Det blev derfor indskræpet at der skulle etableres flydelag på den store gyllebeholder.</p> <p>Ved et tilsyn den 4. december 2024, blev det også konstateret at der ikke var flydelag på den store gyllebeholder.</p> <p>Hvis kommunalbestyrelsen ved to tilsyn inden for 3 år konstaterer, at en tæt overdækning er mangelfuld, skal tilsynsmyndigheden påbyde den ansvarlige for forholdet at etablere fast overdækning, jf. husdyrgødningsbekendtgørelsen § 21, stk. 11. Der blev derfor også varslet et påbud om fast overdækning på den store gyllebeholder.</p> |

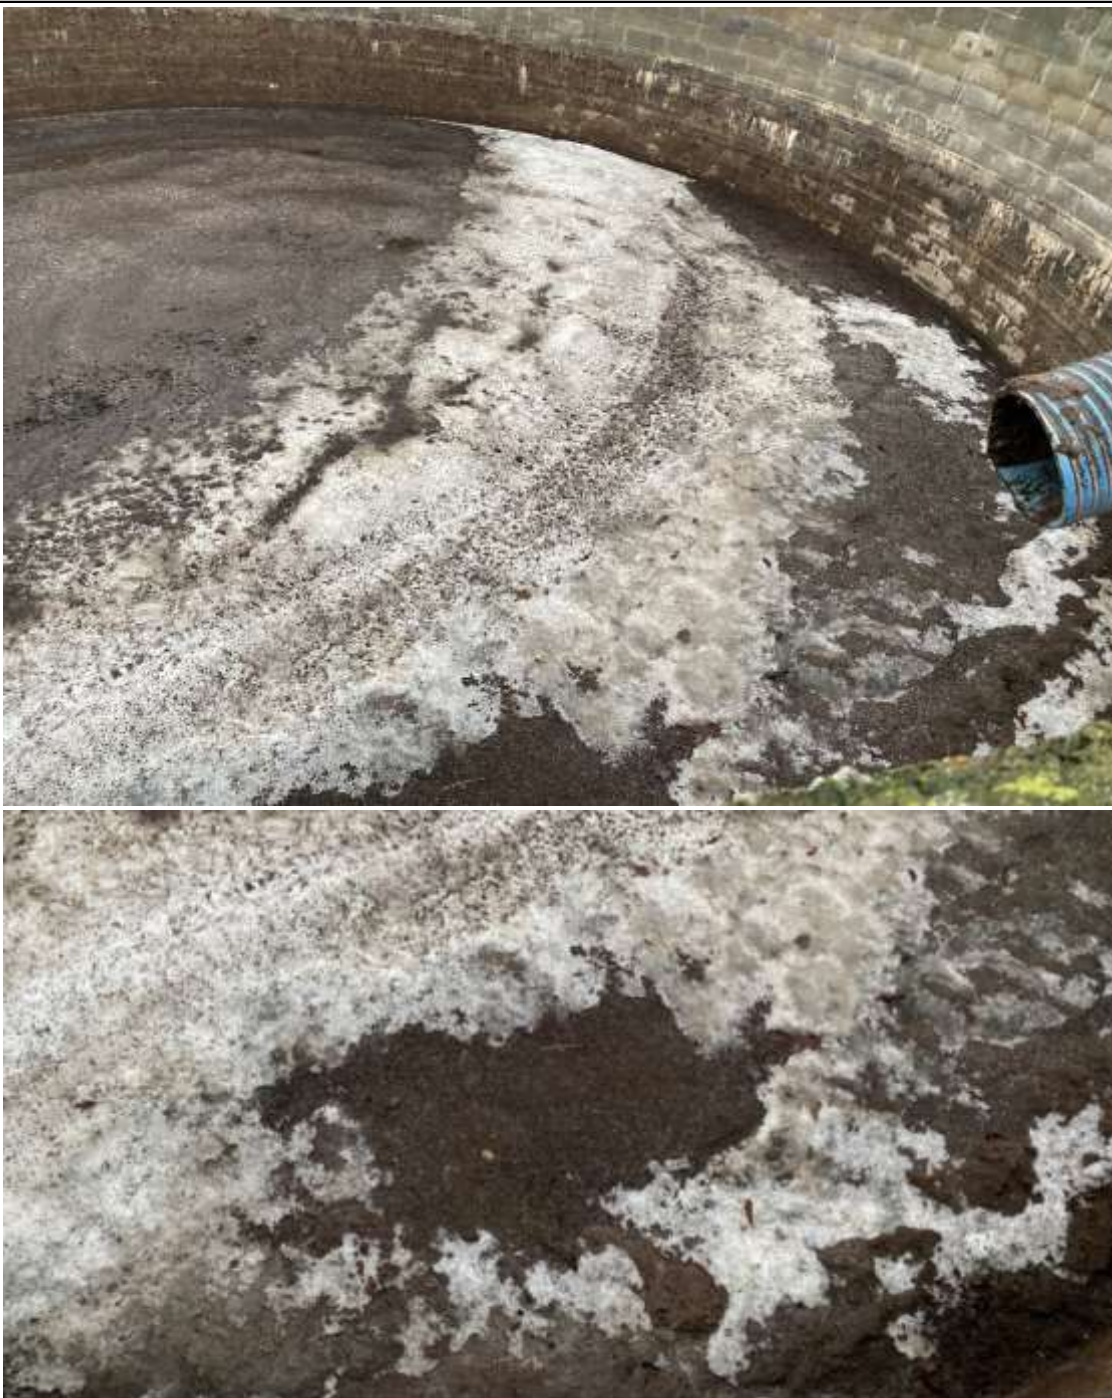
| Kontrolpunkt | Tilsynskommentar |
|---|---|
| Gyllebeholder, tilstand og bevoksning | <p>Opfølgning på påbud fra 27. oktober 2022 om, at den lille blokstensgyllebeholder skal tages ud af drift, fordi nødvendige reparationer ikke er udført, og Aalborg Kommune vurderede, at beholderen i sin helhed ikke i fornøden grad er vedligeholdt og dermed opfylder beholderen ikke krav til styrke og tæthed.</p> <p>Ved tilsyn den 8. oktober 2024, blev det oplyst, at der ikke tilføres gylle til den lille beholder længere. Driftsansvarlig oplyser desuden, at den af og til tømmes for regnvand. Da der blev set husdyrgødning/bundfald i beholderen, blev det indskærpet, at beholderen skal tømmes helt for husdyrgødning og rengøres. Når dette er gjort, skal der indsendes erklæring om, at beholderen er taget ud af drift. Efter tilsynet har kommunen modtaget erklæring om at beholderen er taget ud af drift.</p> <p>Ved tilsyn den 19. november 2024, blev det konstateret, at beholderen endnu ikke er tømt og rengjort for husdyrgødning. Driftsansvarlig oplyser, at han først vil kunne tømme den, når udbringning af husdyrgødning igen er tilladt (altså forår 2025), da bundfaldet ikke ønskes overført til en anden gyllebeholder pga. urenheder. Da det blev konstateret at beholderen hverken er tømt eller rengjort, betragtes den indsendte erklæring om at beholderen er taget ud af drift som ugyldig. Når beholderen i realiteten er taget ud af drift, skal der indsendes en ny erklæring.</p> <p>Ved det opfølgende tilsyn 4. december 2024, blev det konstateret at der var tilført nyt husdyrgødning til gyllebeholderen. Driftsansvarlig forklarede at det havde han gjort dagen før tilsynet, da han havde forstået det som om, at han ikke måtte benytte ejendommens anden gyllebeholder, da den ikke har dykket indløb (dette har manglet i mange år). Driftsansvarlig forklarede at han tænkte at det var bedre at benytte den lille gyllebeholder.</p> <p>Ved tilsynet gjorde Kommunen det klart at han UNDER INGEN OMSTÆNDIGHEDER må tilføre husdyrgødning til den lille gyllebeholder (som han har indsendt erklæring om er taget ud af drift).</p> <p>I forhold til udslusning fra stalden oplyste driftsansvarlig, at der var en del plads i selve stalden og fortanken, så han måske kunne nå at etablere dykket indløb, inden han igen skulle sluse ud. Kommunen vurderede at det var bedre, at han ikke sluser ud en gang i ugen som ellers er krav. Hvis det bliver nødvendigt at sluse ud, skal han benytte beholderen uden dykket indløb. Kommunen bad driftsansvarlig overføre gyllen fra den lille beholder til den store beholder med det samme. Billede herpå er modtaget d. 5. december 2024.</p> <p>Ved tilsyn 11. marts 2025, var der tydeligt mindre væske i beholderen. Den var dog endnu ikke helt tom eller rengjort. Det blev tydeligt understreget til driftsansvarlig at dette skulle gøres hurtigst muligt, samt at når beholderen var tom, skulle den rengøres, og en erklæring om at beholderen er taget ud af drift, skal indsendes.</p> |

| Kontrolpunkt | Tilsynskommentar |
|---|---|
| | <p>Samtlige påbud og indskærper vedr. den lille gyllebeholder fastholdes, indtil dette er gjort.</p> <p>Ved tilsyn 9. december 2025, var den lille gyllebeholder stadig ikke tømt og rengjort. Der var ikke kommet ny gylle i den, men der lå et bundfald fra gammel gylle i beholderen. Der holdes derfor fast i påbud og indskærper vedrørende denne gyllebeholder.</p> <p>Ved tilsyn 27. januar 2026, var den lille gyllebeholder stadig ikke tømt og rengjort. Det så ud som om at der har været tilført mere gylle i beholderen siden sidste tilsyn, da der kunne ses spor af husdyrgødning op ad væggene i gyllebeholderen, hvilket ikke kunne ses ved forrige tilsyn. Yderligere, ser det ud til at der er hældt gylle ovenpå et lag sne på toppen af det gamle bundfald/flydelag. Driftsansvarlig oplyste, at der ikke havde været tilført mere gylle i beholderen og at beholderen er koblet fra gyllesystemet, så det slet ikke er muligt at pumpe gylle over i beholderen. På baggrund af dette vil Aalborg Kommune, ved fremtidige tilsyn, kræve at se at beholderen er koblet fra.</p> <p>Ved tilsyn 25. februar 2026, var den lille gyllebeholder stadig ikke tømt og rengjort. Ved dette tilsyn kunne der stadig ses tegn på at der har været mere gylle i beholderen siden tilsynet i december 2025. Driftsansvarlig oplyser igen at der ikke har været tilført ny gylle i beholderen. Kommunen spurgte ind til hvorfor den gamle påfyldningsrør stadig ligger ind over kanten på gyllebeholderen, når den ikke bruges. Driftsansvarlig forklarede at dette var fordi, at der nogle gange kommer en smule væske ud af dette rør, når de pumper gylle fra fortanken og over i den anden gyllebeholder. Driftsansvarlig mener at det er bedre at det drypper i den lille gyllebeholder end ud på jorden. På baggrund af dette, spurgte kommunen ind til hvorfor røret ikke kobles af og der findes en anden løsning, så der hverken løber væske i den lille gyllebeholder eller ud på jorden. Driftsansvarlig oplyste at dette også er planen, men at det først kan blive gjort til sommer, grundet vejret.</p> <p>Indskærpelsen og påbuddet om at beholderen ikke må bruges og skal tages ud af drift, er stadig gældende, så længe beholderen ikke er blevet tømt og rengjort.</p> <p>Ved tilsynet kunne det også ses at fortanken var fyldt til kanten samt at pumpen sad skævt. Driftsansvarlig oplyste at pumpen var gået i stykker, men at den ville blive repareret hurtigst muligt. Det blev også konstateret at der var åbent ned til fortanken, så det indskræpes at der skal lukkes af til fortanken.</p> |

Gyllebeholder, tilstand og bevoksning

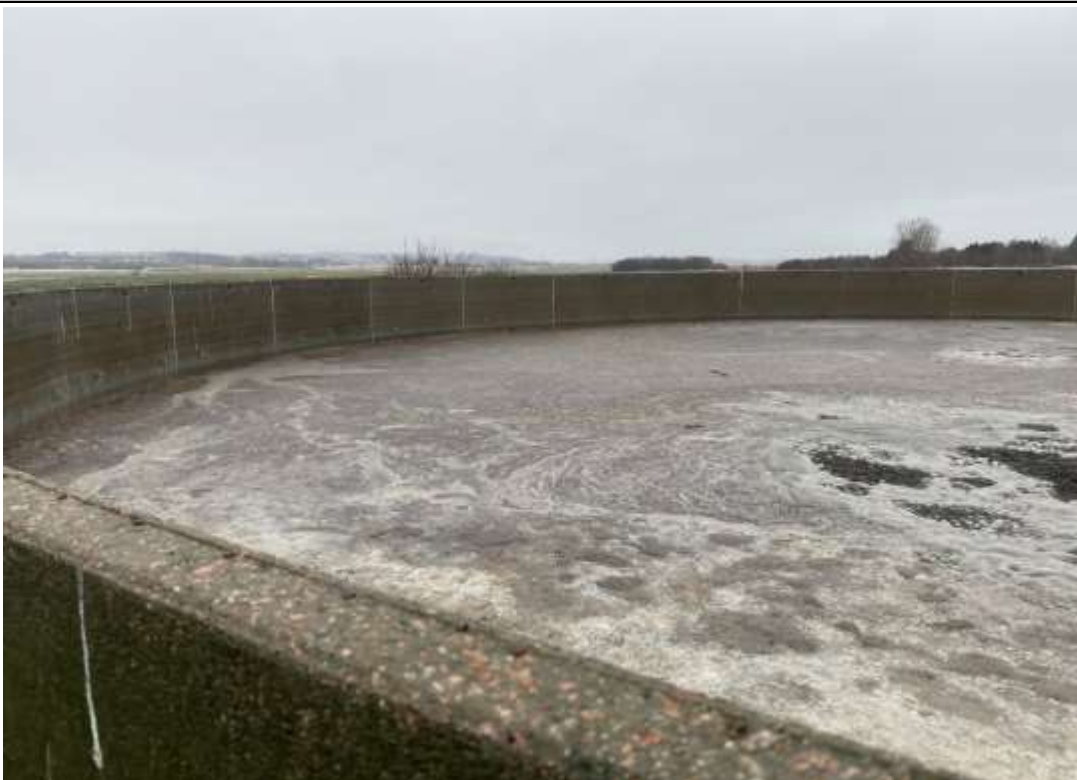
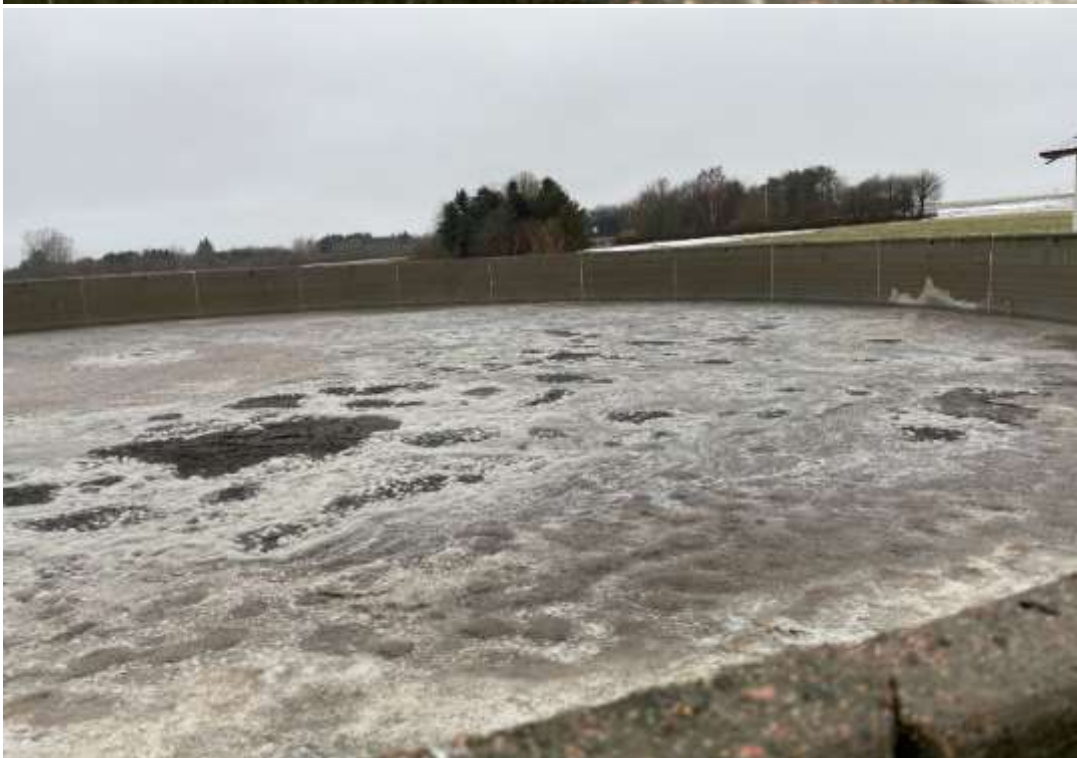
Gyllebeholder, flydelag og logbog

| Dato | Type | Status | Kommentar |
|---|---|---|---|
| 27-01-2026 | Indskærpelse | Meddelt | Der skal være flydelag på den store gyllebeholder |
| 11-02-2026 | Påbudsvarsel | Meddelt | Varsel om påbud om fast overdækning på den store gyllebeholder. |

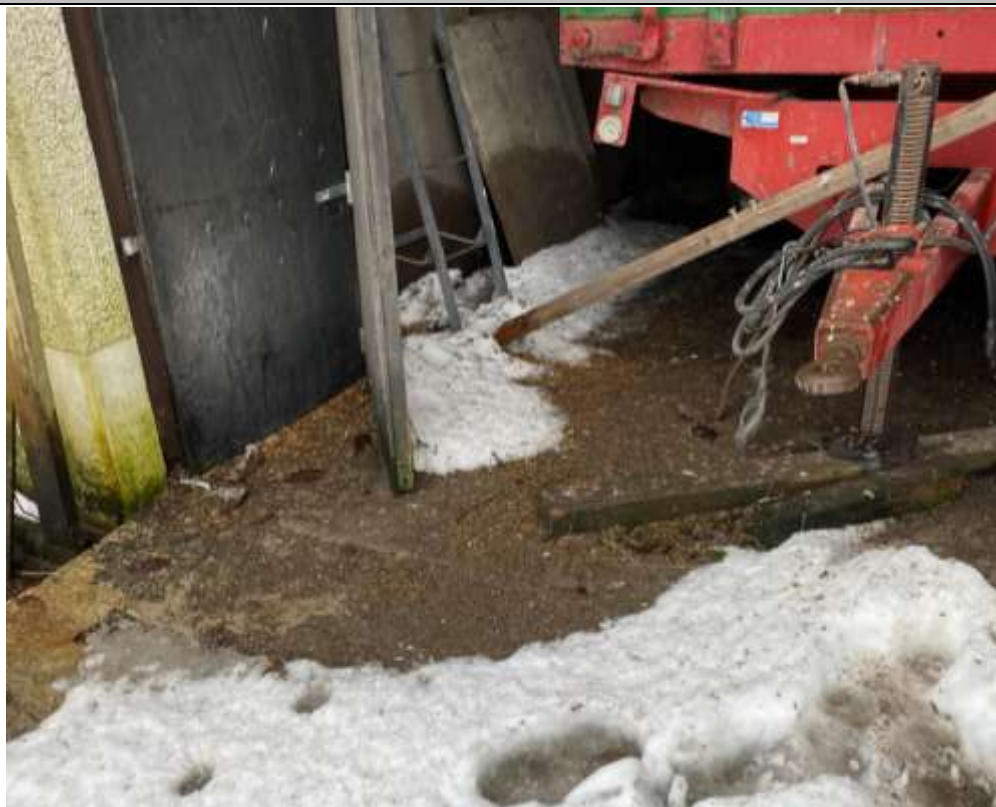
| Kontrolpunkt | Tilsynskommentar |
|---|---|
| Flue- og skadedyrsbekæmpelse | <p>Ved tilsyn 11. marts 2025, blev det indskærpet at der ikke måtte ligge foder frit tilgængeligt for rotter, da der blev observeret foder flere steder på jorden og under fodersiloerne.</p> <p>Ved tilsyn 9. december 2025, blev der ikke observeret foder på jorden, så indskærpelsen blev anset som efterkommet.</p> <p>Ved tilsyn 27. januar 2026, blev det konstateret, at der ikke var lukket af ind til foderladen, hvor der lå en del foderrester lige inde for porten. Det indskræpes derfor at der skal lukkes af til foderladen, så foder ikke er frit tilgængeligt for rotter.</p> <p>Ved tilsyn 25. februar 2026, var der endnu ikke lukket af til foderladen og foderresterne lige inde for porten var ikke blevet fjernet. Indskærpelsen fastholdes derfor.</p> <p>På ejendommen ligger der en stor bunke af affald, i form af gamle bigbags. Det blev drøftet at denne kan være et godt levested for rotter, så det er vigtigt at bunken bliver bortskaffet. Det er også aftalt ved tilsyn i 2024, at bunken skal fjernes og tomme bigbags skal opbevares i en container eller lignende. Da bunken stadig ligger på ejendommen, holdes der fast i denne aftale.</p> <p>Ved tilsyn 27. januar 2026, blev der observeret at der stak flere døde grise ud fra under kappen. Det kunne ses, at vilde dyr havde spist af en af grisene. Driftsansvarlig forklarede at DAKA havde haft svært ved at komme hen til ejendommen på grund af vejrforholdene. Driftsansvarlig skal være opmærksom på ikke at opbevare døde dyr, så de giver anledning til skadedyr.</p> <p>Ved tilsyn 25. februar 2026, var de døde grise endnu ikke blevet afhentet og det kunne ses at der lå et griseben et stykke væk fra kappen samt en rygsøjle og ribben fra en gris ved siden af kappen. Driftsansvarlig blev gjort opmærksom på,</p> |

Åben ind til foderlade og foderrester inde for porten.

| Dato | Type | Status | Kommentar |
|---|---|---|---|
| 27-01-2026 | Indskærpelse | Meddelt | Der skal lukkes af til foderladen, så foder ikke er frit tilgængeligt for rotter. |

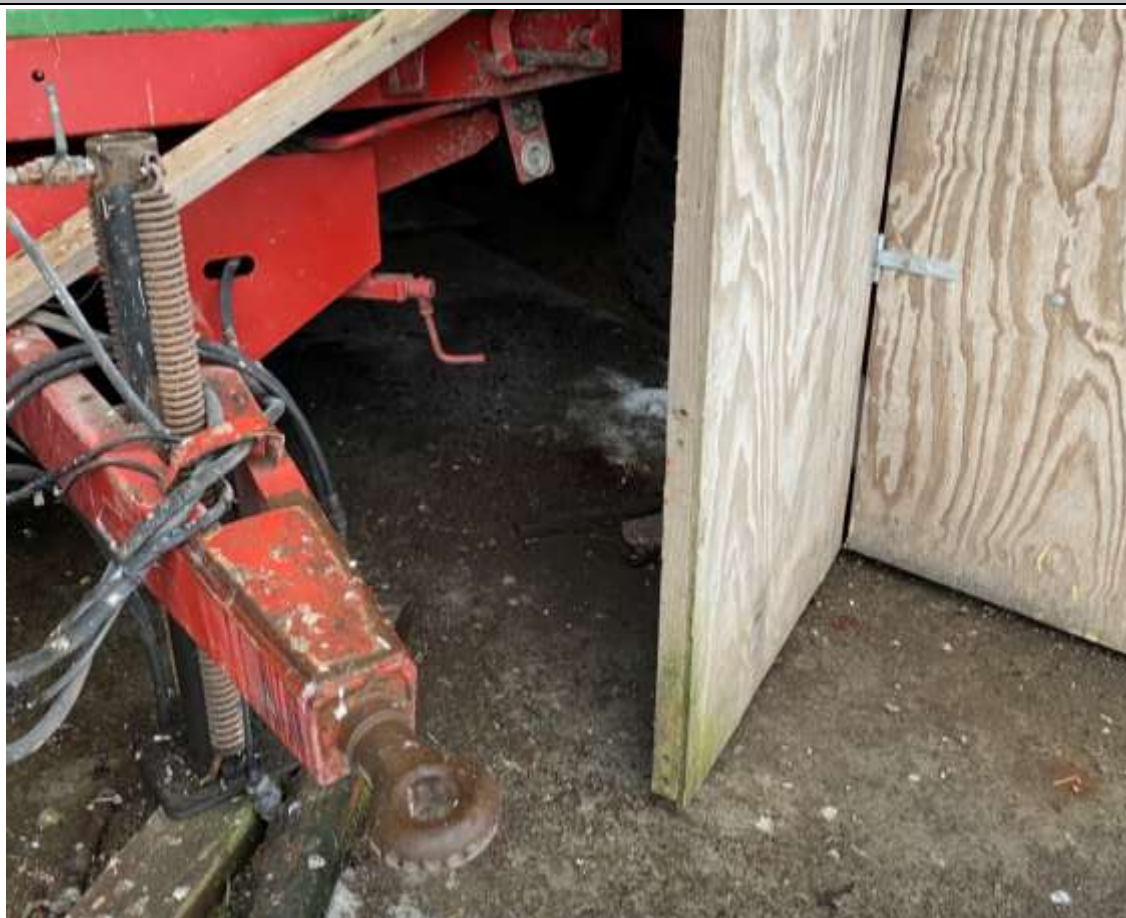
Åben ind til foderlade og foderrester inde for porten.

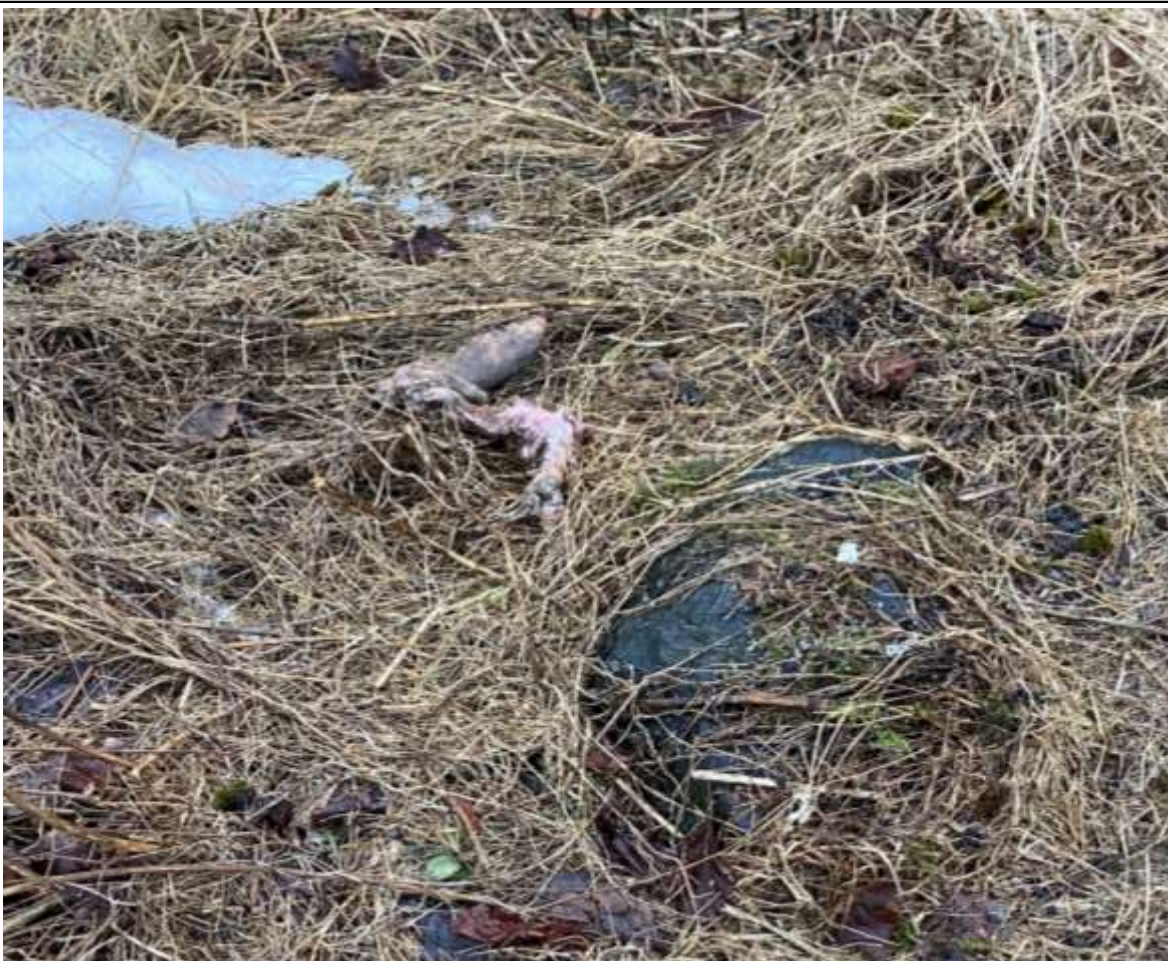
Ben fra død gris.

| Kontrolpunkt | Tilsynskommentar |
|---|---|
| | at de døde grise skal afhentes hurtigst muligt for at undgå smittespredning og skadedyr. |

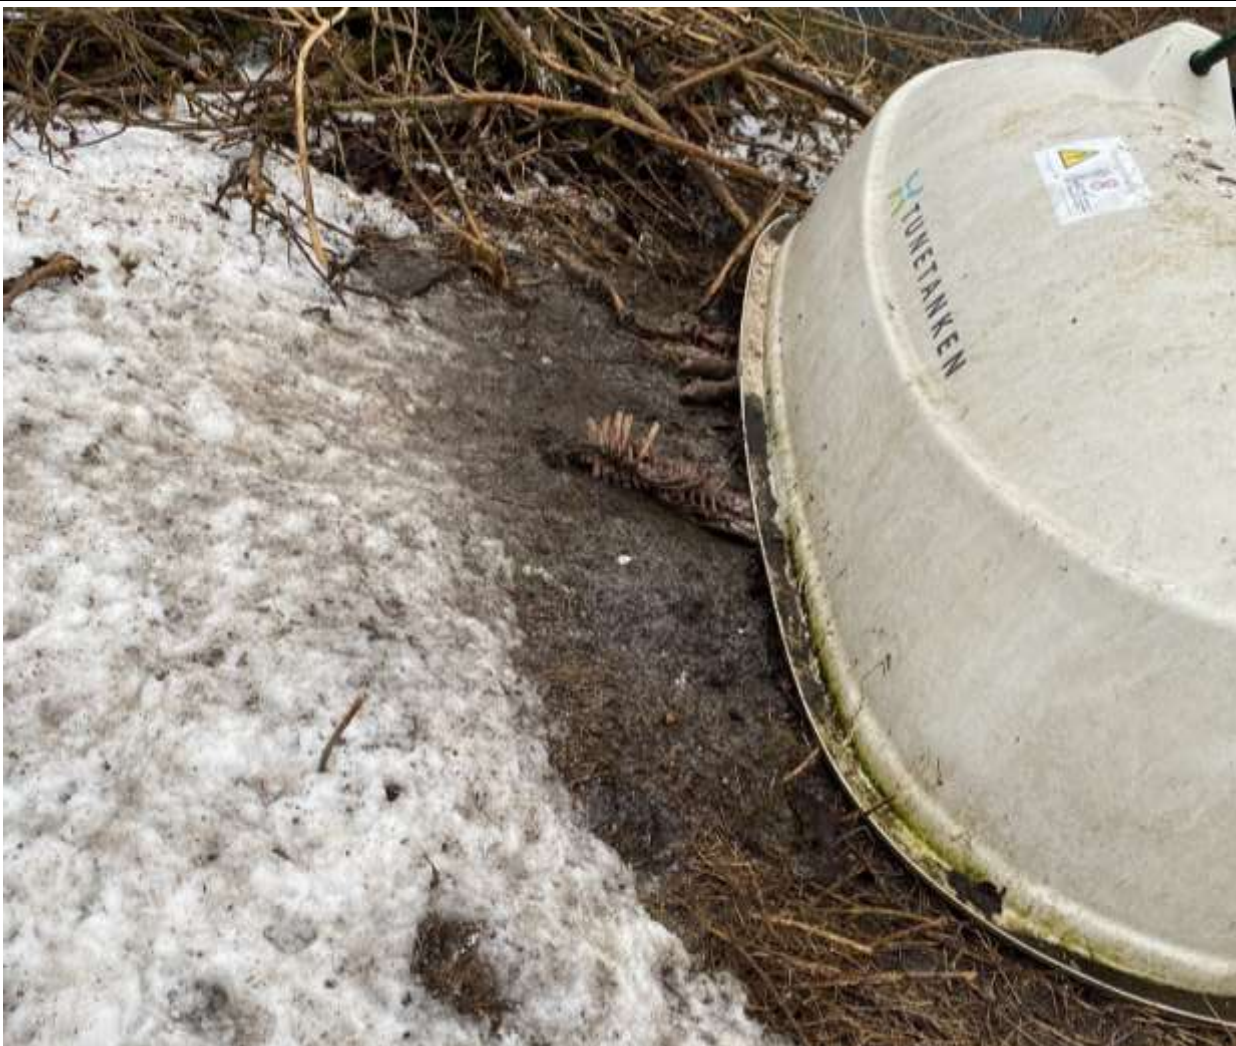
Rygsøjle og ribben fra død gris.
