Tilsynsrapport til offentliggørelse

Virksomheder
J.nr. MST-1272-00016
Ref. LINHA/CHELL
Dato: 17.12.2018

Virksomhedens navn	Farmfood A/S
Virksomhedens adresse	Havnevej 73, 9670 Løgstør
CVR nummer	27121977
Virksomhedstype	6.4b(i)1 Animalske råstoffer - Fiskemel mv., kap. >75 t/dg
Tidspunkt for tilsynet	04.10.2018
Baggrunden for tilsynet	Basistilsyn
Varsling af tilsynet	19. september 2018
Deltagere fra virksomheden	Driftschef Jens Kristensen. Adm. direktør Martin Ravnsbæk deltog under det indledende møde samt en del af det fysiske tilsyn.
Tilsynet udført af	Christina Ellegaard og Line Spinner Heerwagen
Tilsynet omfattede	Alle virksomhedens miljøforhold, herunder lugt og oplag af kemi.

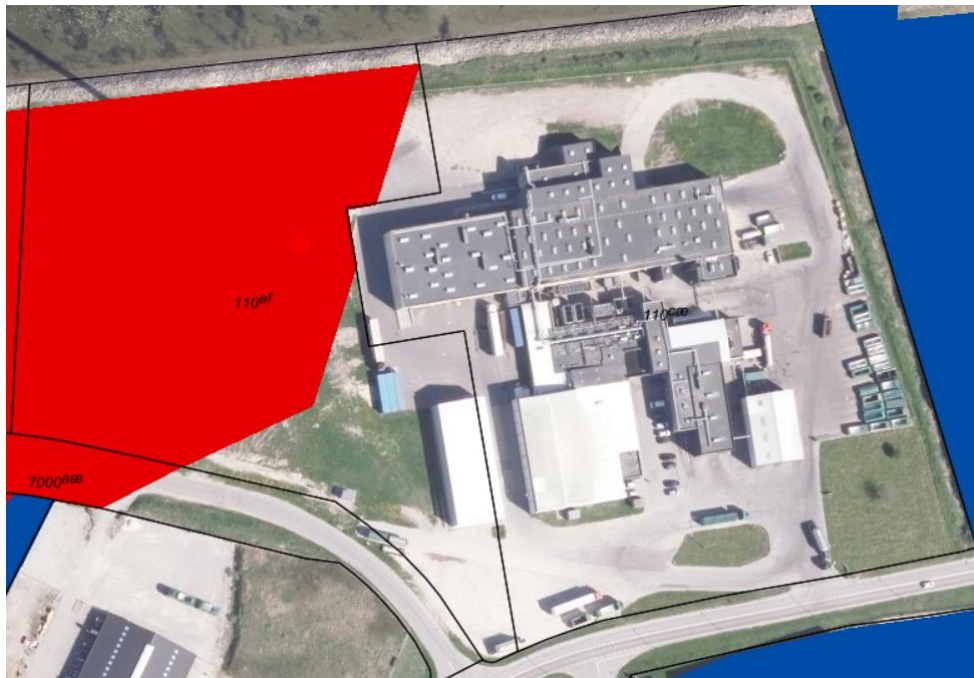
En del af virksomhedens matrikel 110 ef Løgstør Markjorder er V2-kortlagt (se kort).

Hvis der flyttes jord væk fra den del af ejendommen, som er kortlagt og over på en anden ikke-kortlagt del af ejendommen, skal der i visse tilfælde skaffes en tilladelse fra kommunen. Derfor skal Farmfood ved flytning af jord til og fra dette område at kontakte kommunen for nærmere oplysninger.
